令和2年10月28日21時30分
資料配布 九頭竜川・北川河川水質汚濁防止連絡協議会

九頭竜川水系^{きつねがわ}狐川(福井県福井市^{ふち}湊2丁目)で油膜を確認

～現時点で影響報告はない～

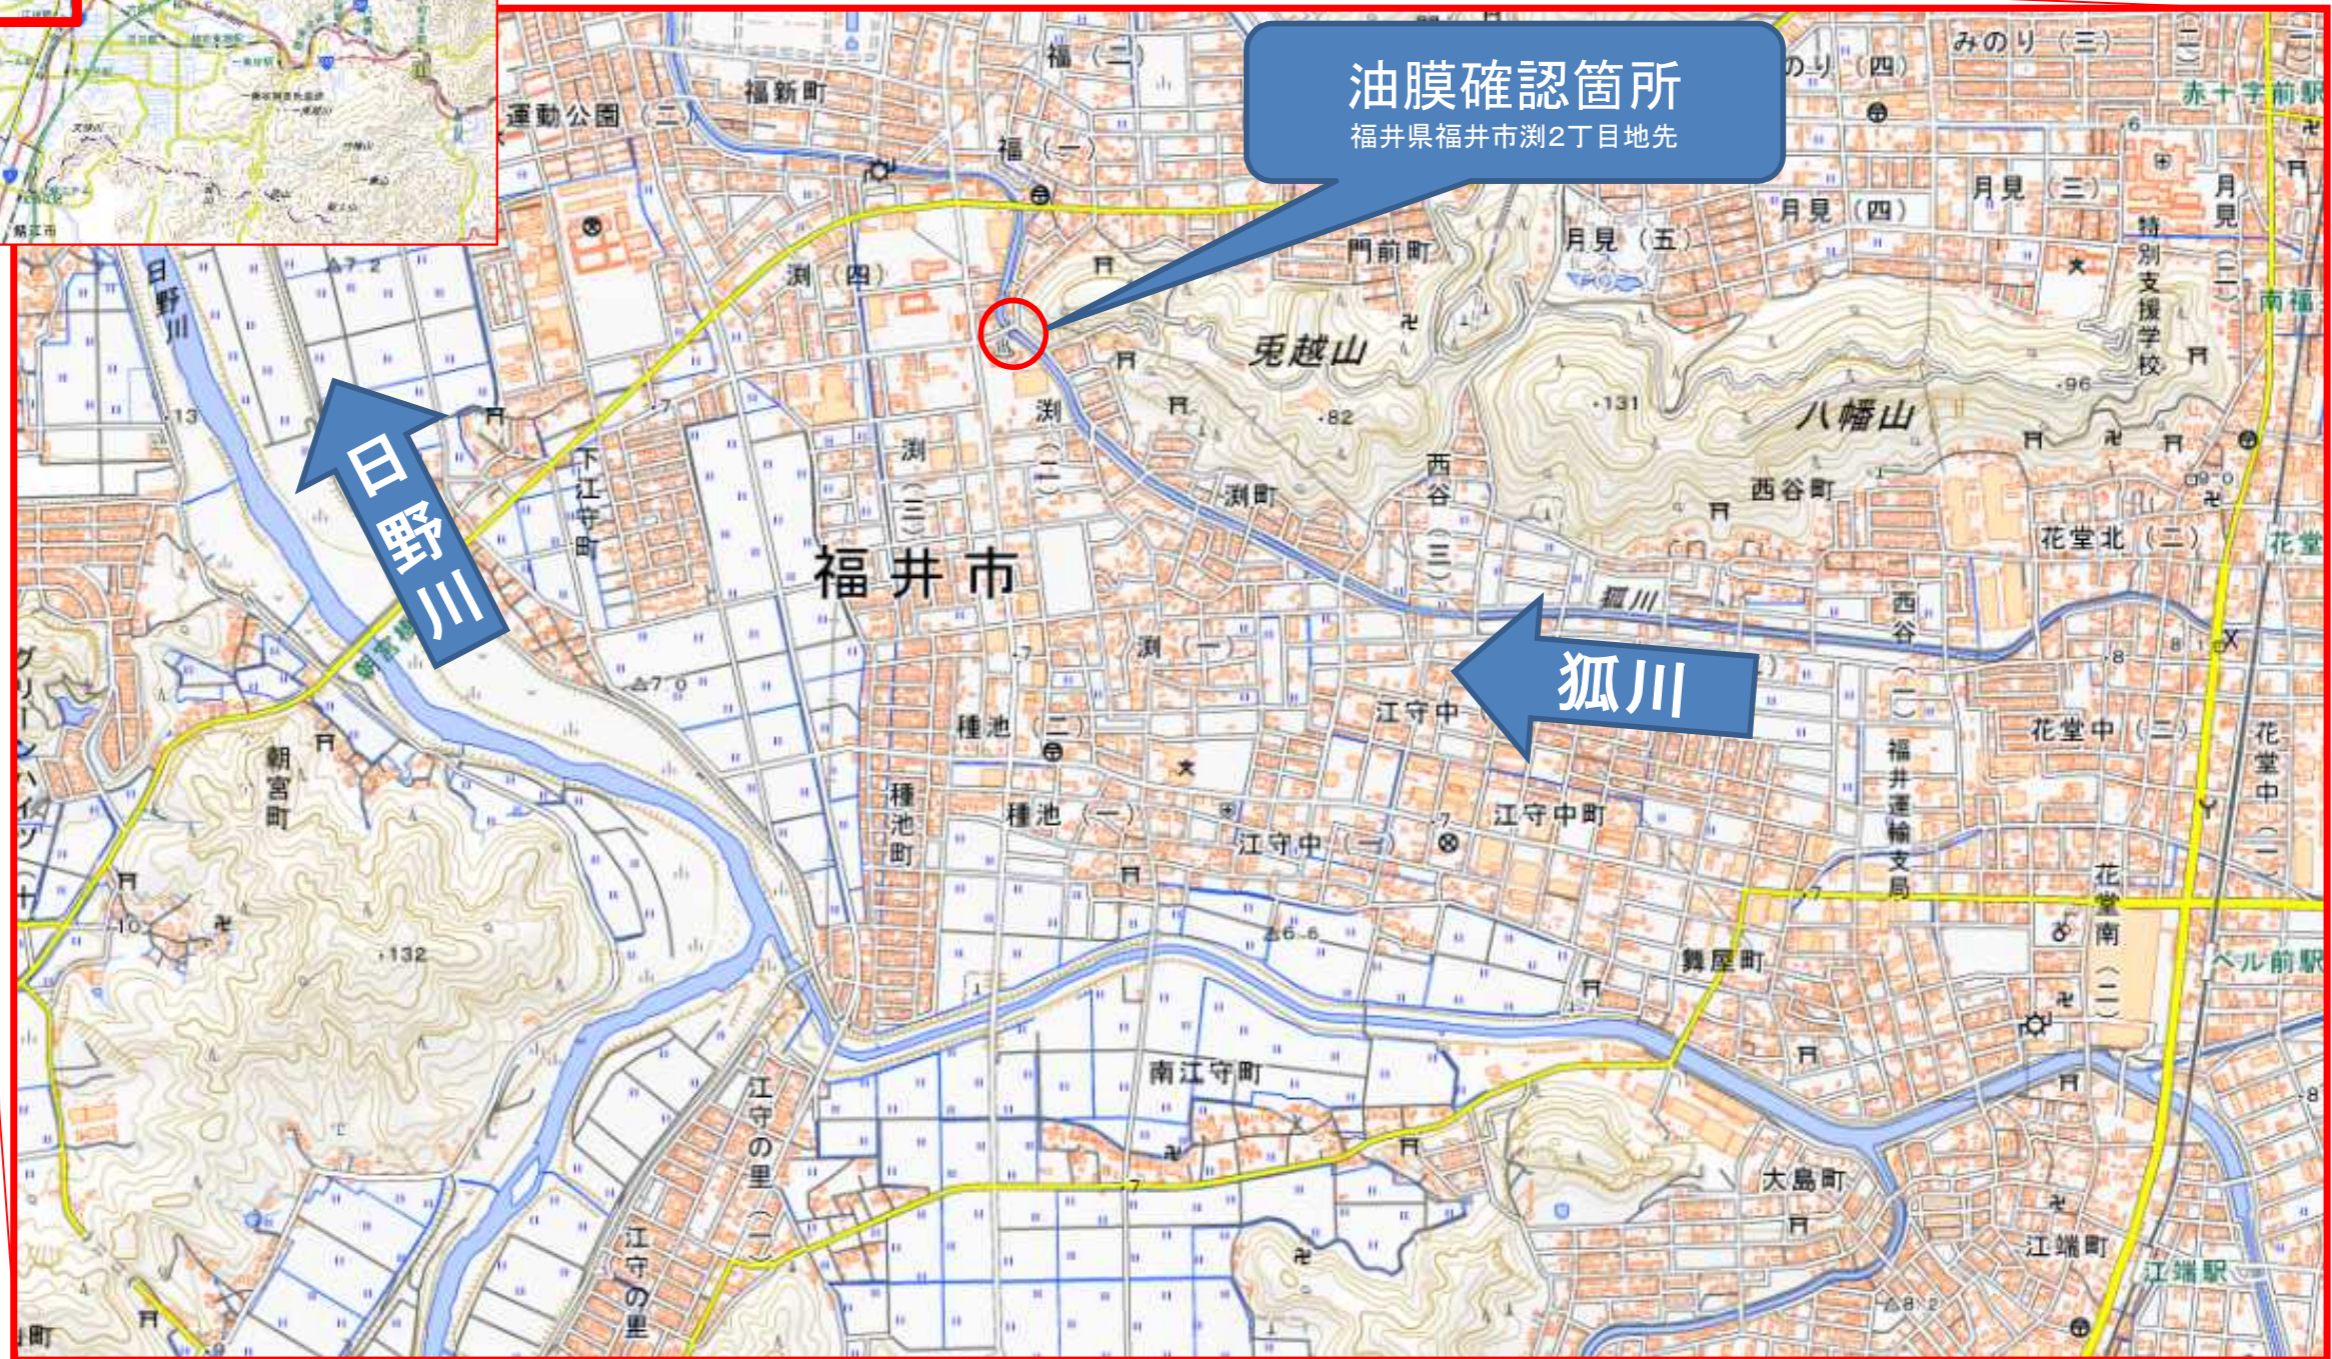
渚橋での対策状況

オイルフェンス設置
(福井県)
(渚(ふち)橋)

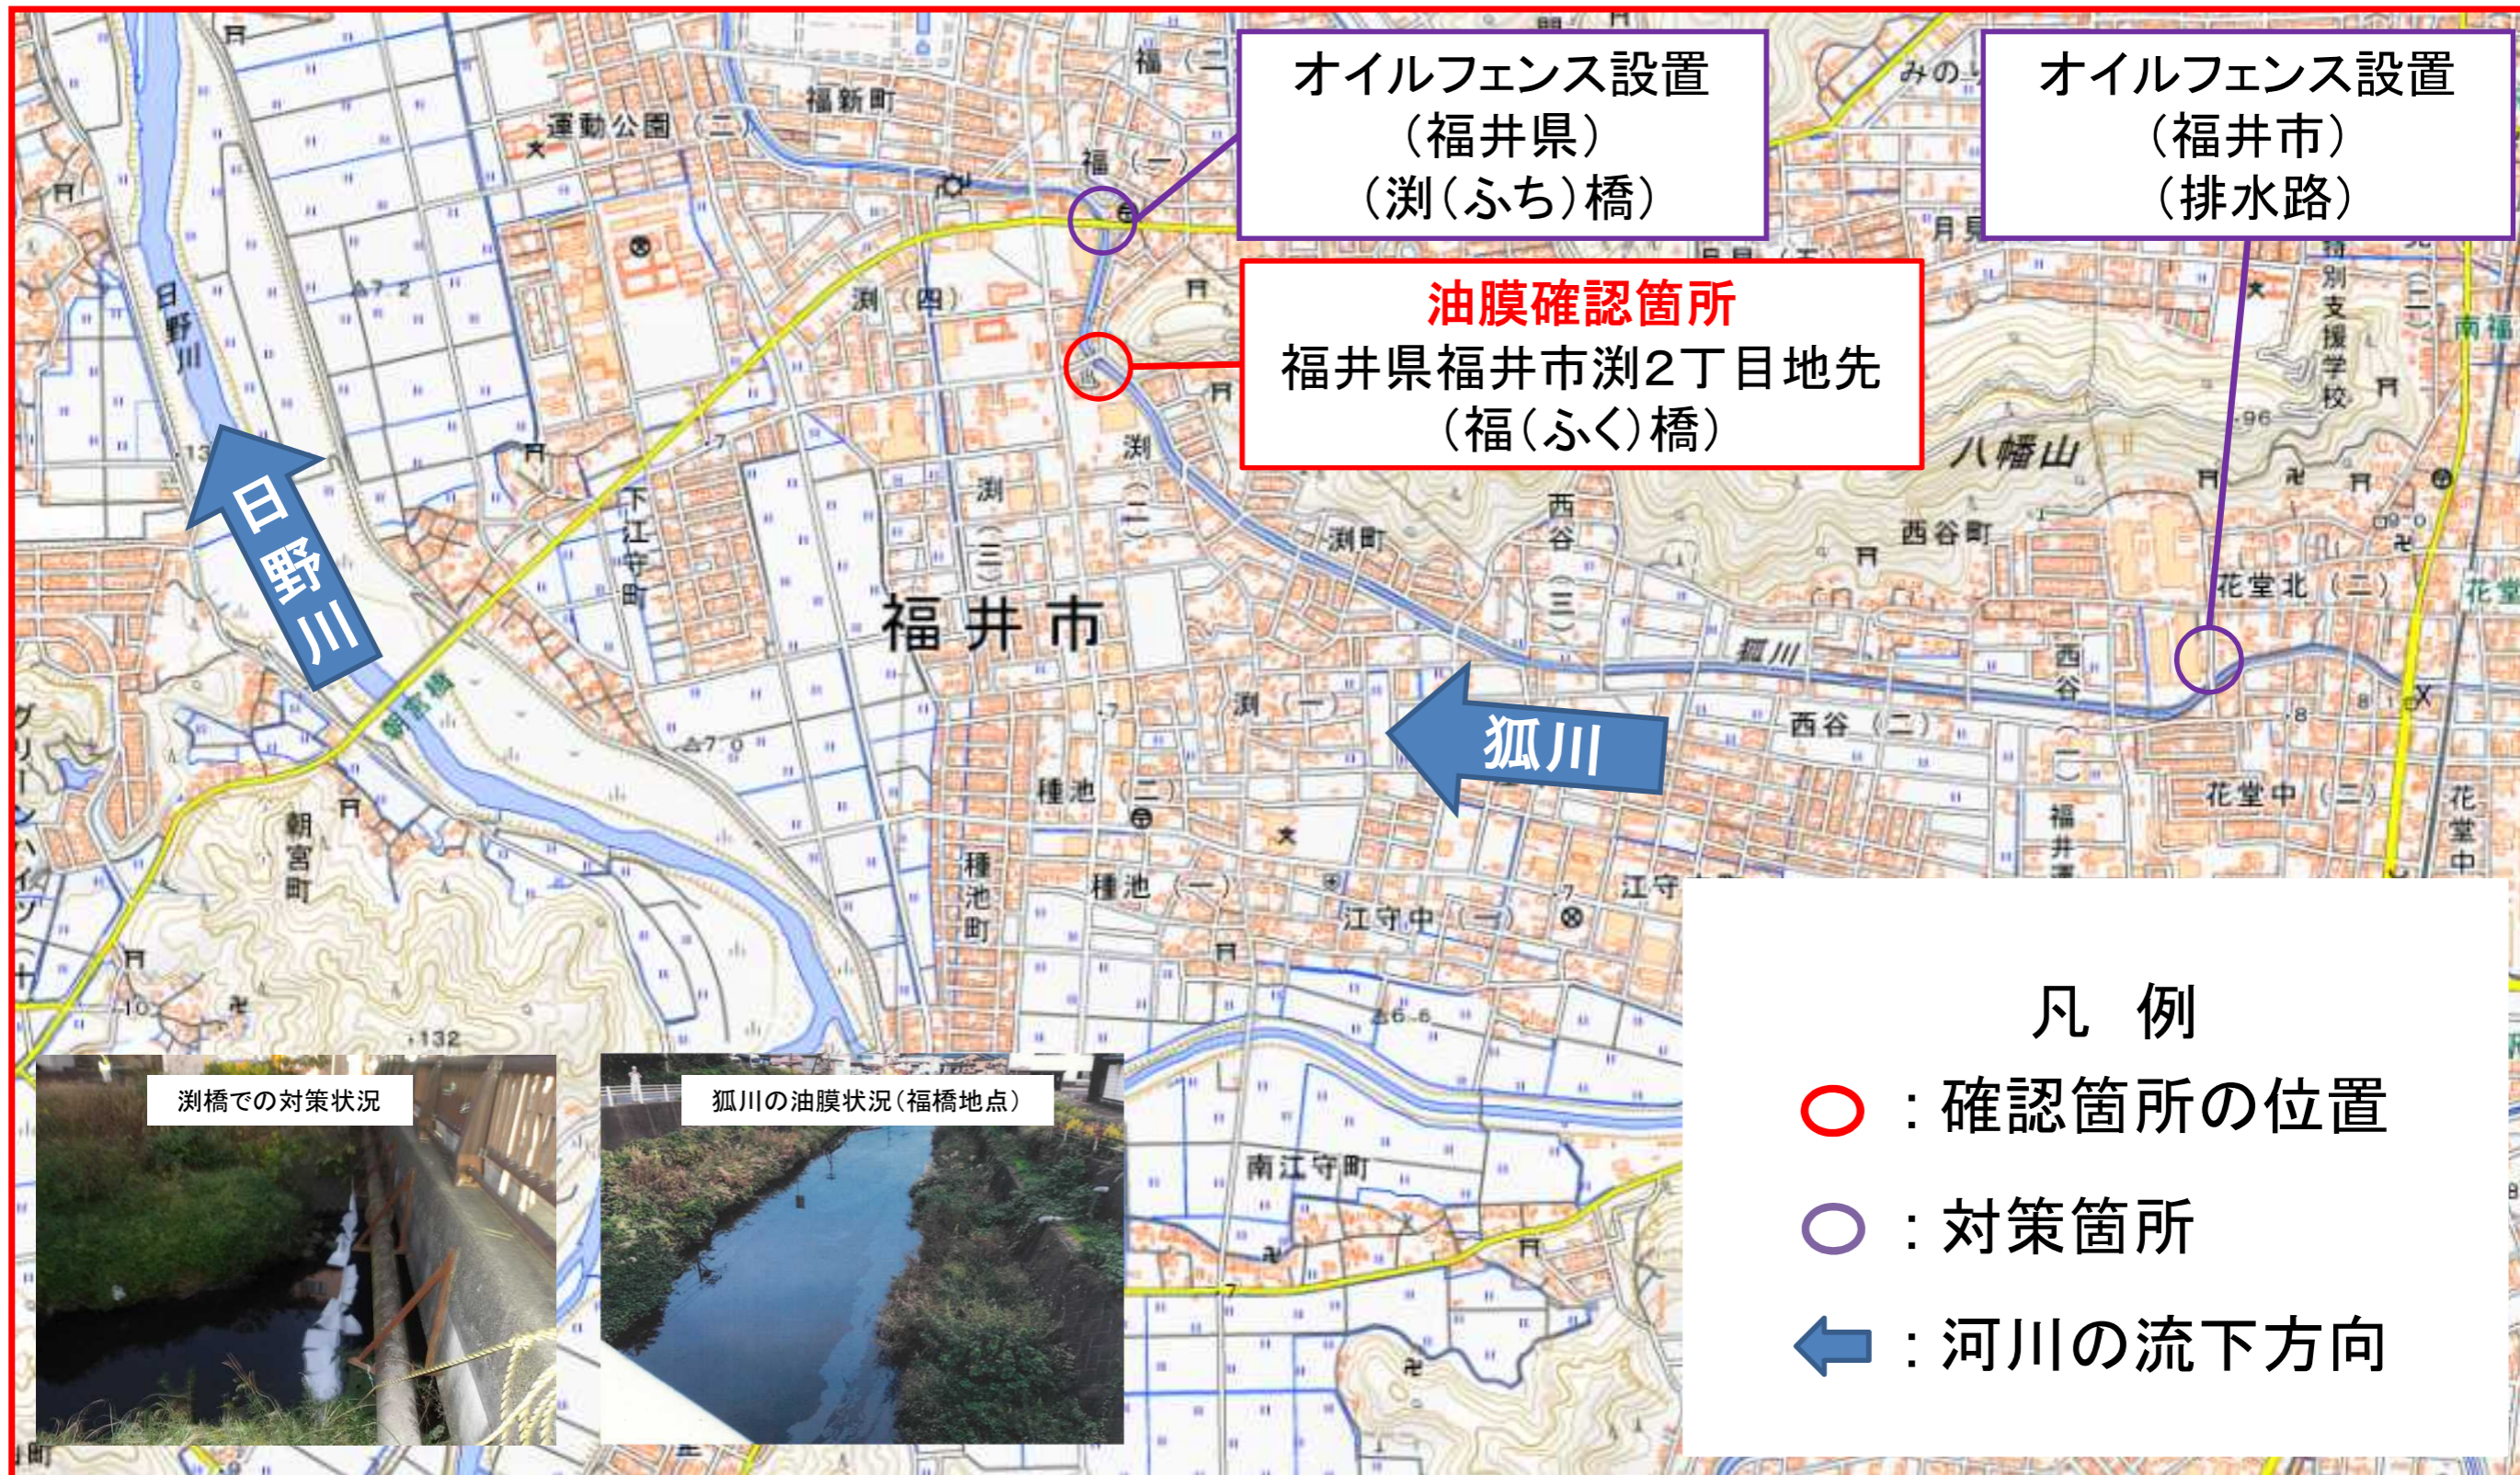
油膜確認箇所
福井県福井市渚2丁目地先
(福(ふく)橋)

狐川の油膜状況(福橋地点)
