資料配付 九頭竜川・北川水系河川水質汚濁防止連絡協議会

九頭竜川水日野川支川系^{ひのがわ}狐川^{きつねがわ}(福井県福井市^{にしに}西谷2丁目)で油膜を確認

～現時点で影響報告はない～

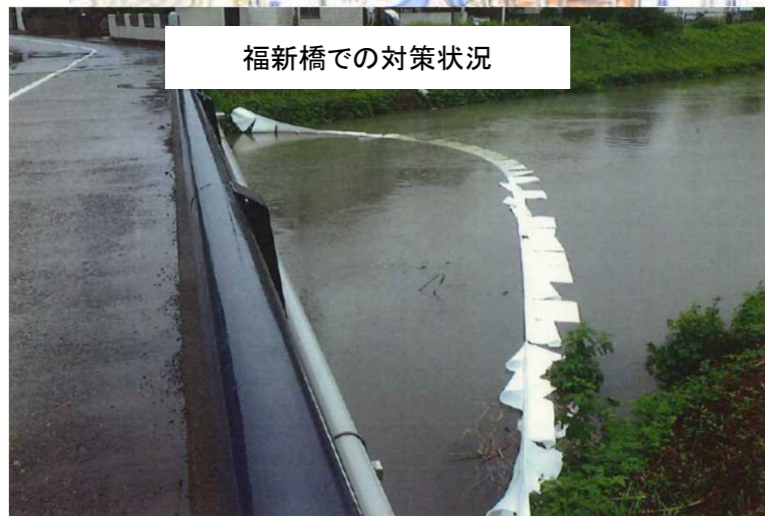
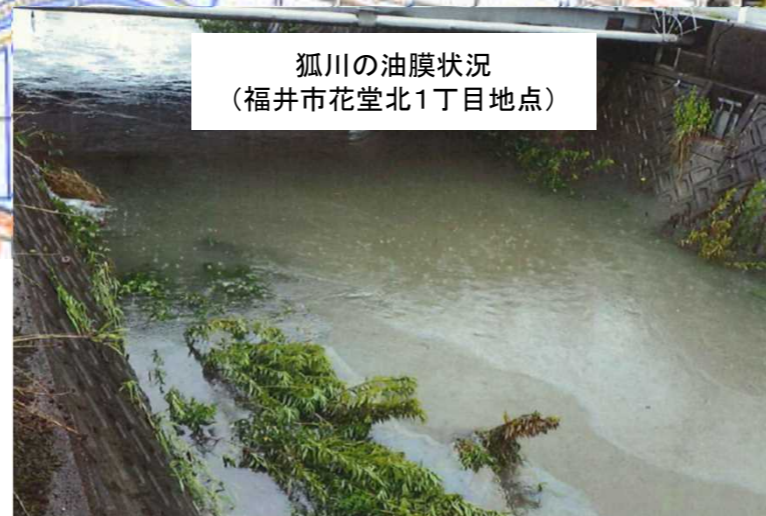
- 本日、8月14日7時31分頃、狐川^{だいもんぼし}の大門橋(福井県福井市西谷2丁目)付近において、油膜が確認されました。
- 10時40分頃までに、福井県福井土木事務所が、狐川に接続する側溝(福井市花堂北1丁目)にオイルマットを、狐川^{はなんどうぼし}の花堂橋(福井市花堂北2丁目)及び福新橋^{ふくしんぼし}(福井市福新町)にオイルフェンスを設置しました。
- 原因は福井市花堂北1丁目の工場内の油水分離槽から大雨により油が流出したものです。
- 油種は機械油、油量は不明です。
- 現時点で日野川及び九頭竜川への油の流出は確認されていません。
- 現時点で魚類等のへい死は確認されていません。
- 利水者へは水濁協を通じて連絡済みです。
- 現時点で利水者からの影響報告はありません。
- 特段の状況変化が無い限り、これで終報といたします。
