令和2年4月15日21時15分
資料配布 九頭竜川・北川河川水質汚濁防止連絡協議会

北川水系北川支川中川(福井県三方上中郡若狭町玉置)で油膜を確認

北川水系北川支川中川（福井県三方上中郡若狭町玉置）で油膜を確認

令和2年4月15日 21時15分

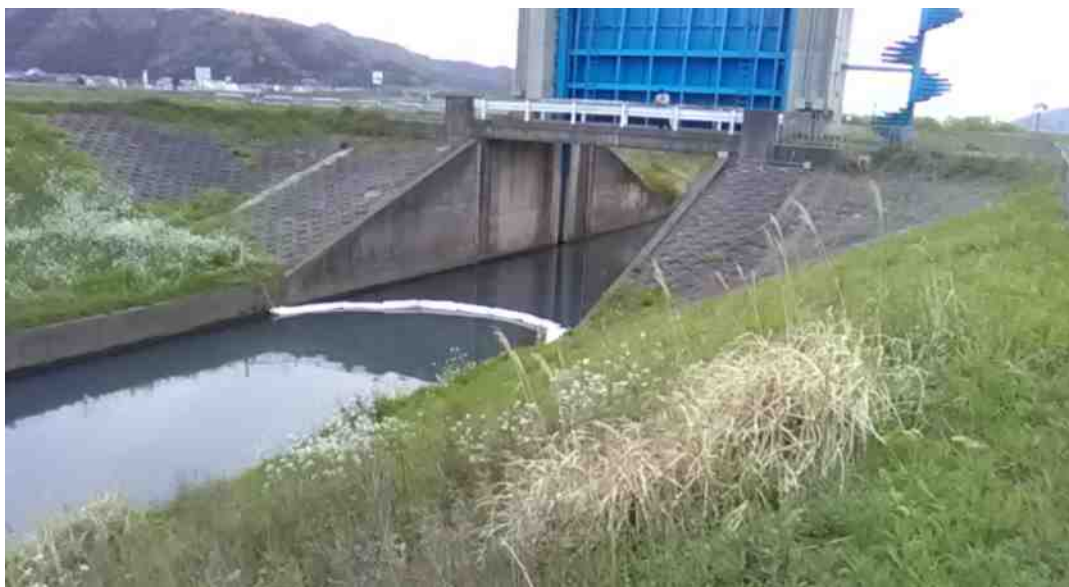
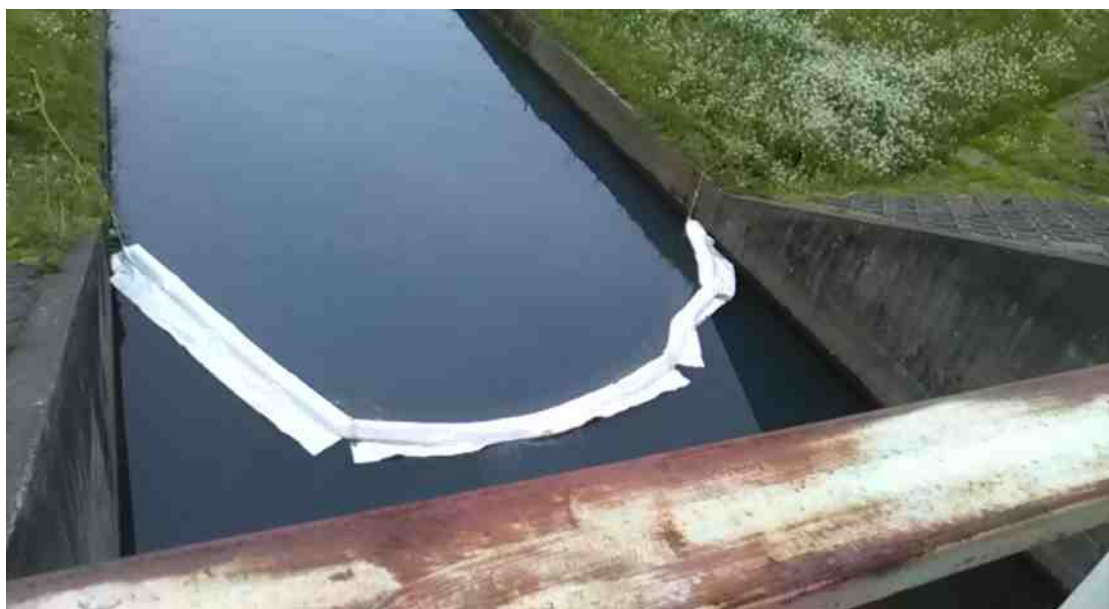
オイルフェンス設置完了写真

設置場所：中川水門上流部（福井県三方上中郡若狭町下野木地先）

設置時刻：18：15完了確認

若狭町、福井県小浜土木事務所が中川の現地確認を行ったところ、油膜を確認したため、18時15分頃、福井県小浜土木事務所が中川水門上流1箇所（福井県三方上中郡若狭町下野木地先）にオイルフェンスを設置した。
