# 委員からの意見に対する対応状況について

令和3年3月

近畿地方整備局 足羽川ダム工事事務所

# 水海川導水トンネル工事

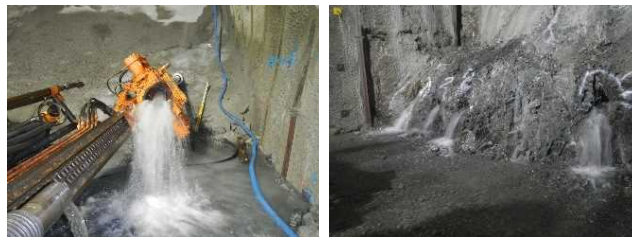
No.27+93.75(TD1954m)地点

令和元年8月24日に破碎層または粘土化し多量湧水(工事全体で300m<sup>3</sup>/hr以上)の脆弱層に到達し、地山崩壊が発生。押え盛土、水抜きや支保の縫い返し、補助工法を用いて掘削を再開するも約1ヶ月の掘削中止を強いられた。

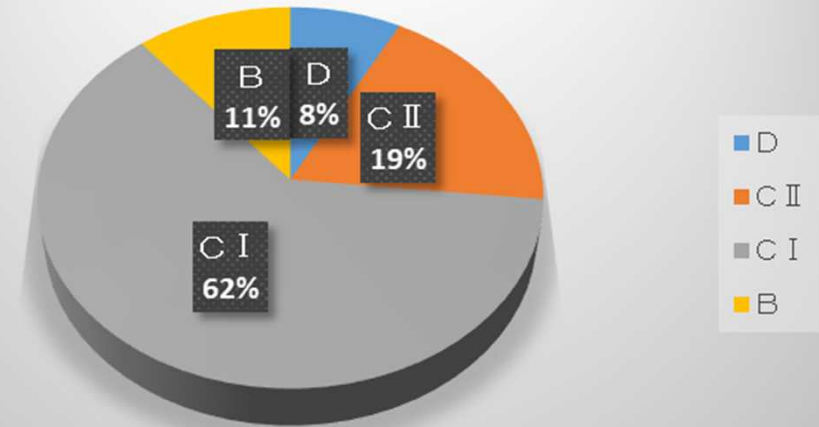
## 設計支保パターン延長別比率

掘削支保パターンを判断する地山等級について、鋼製支保工を必要とするC・Dの比率が設計で約27%から実績で約85%となった。

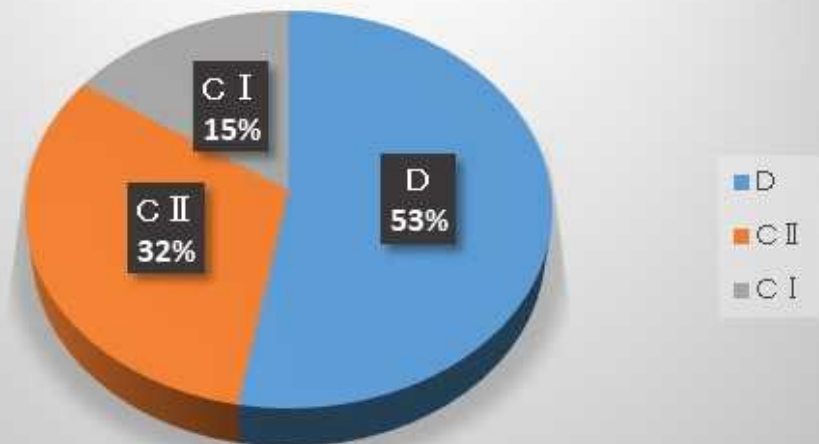
## 実施支保パターン延長別比率

主な変更要因として、1)岩片自体は硬質であるが、潜在的な亀裂が発達し、緩み易い地山が分布していたこと、2)地表踏査では把握できない断層の存在や多亀裂で地下水位が高いことにより切羽の自立性が悪い傾向にあったことが考えられた。

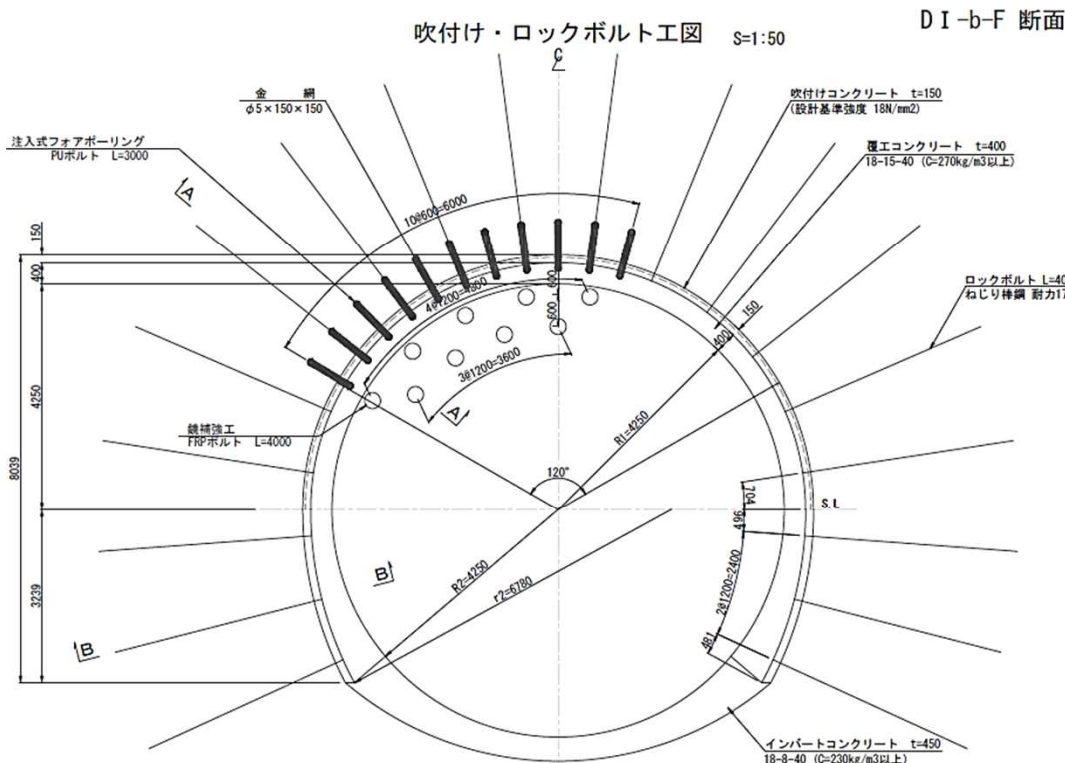
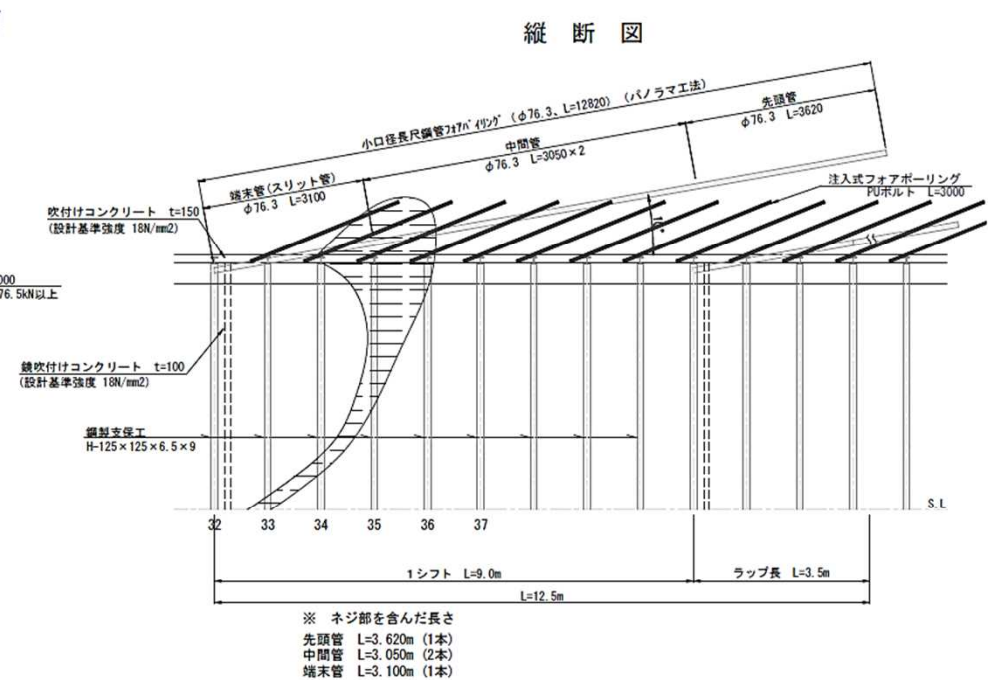
(補助工法実施例)

地山悪化部では切羽面の安定確保、前方地山の緩みの抑制を目的とした補助工法を採用。
