堤防の詳細点検

○堤防の点検の実施

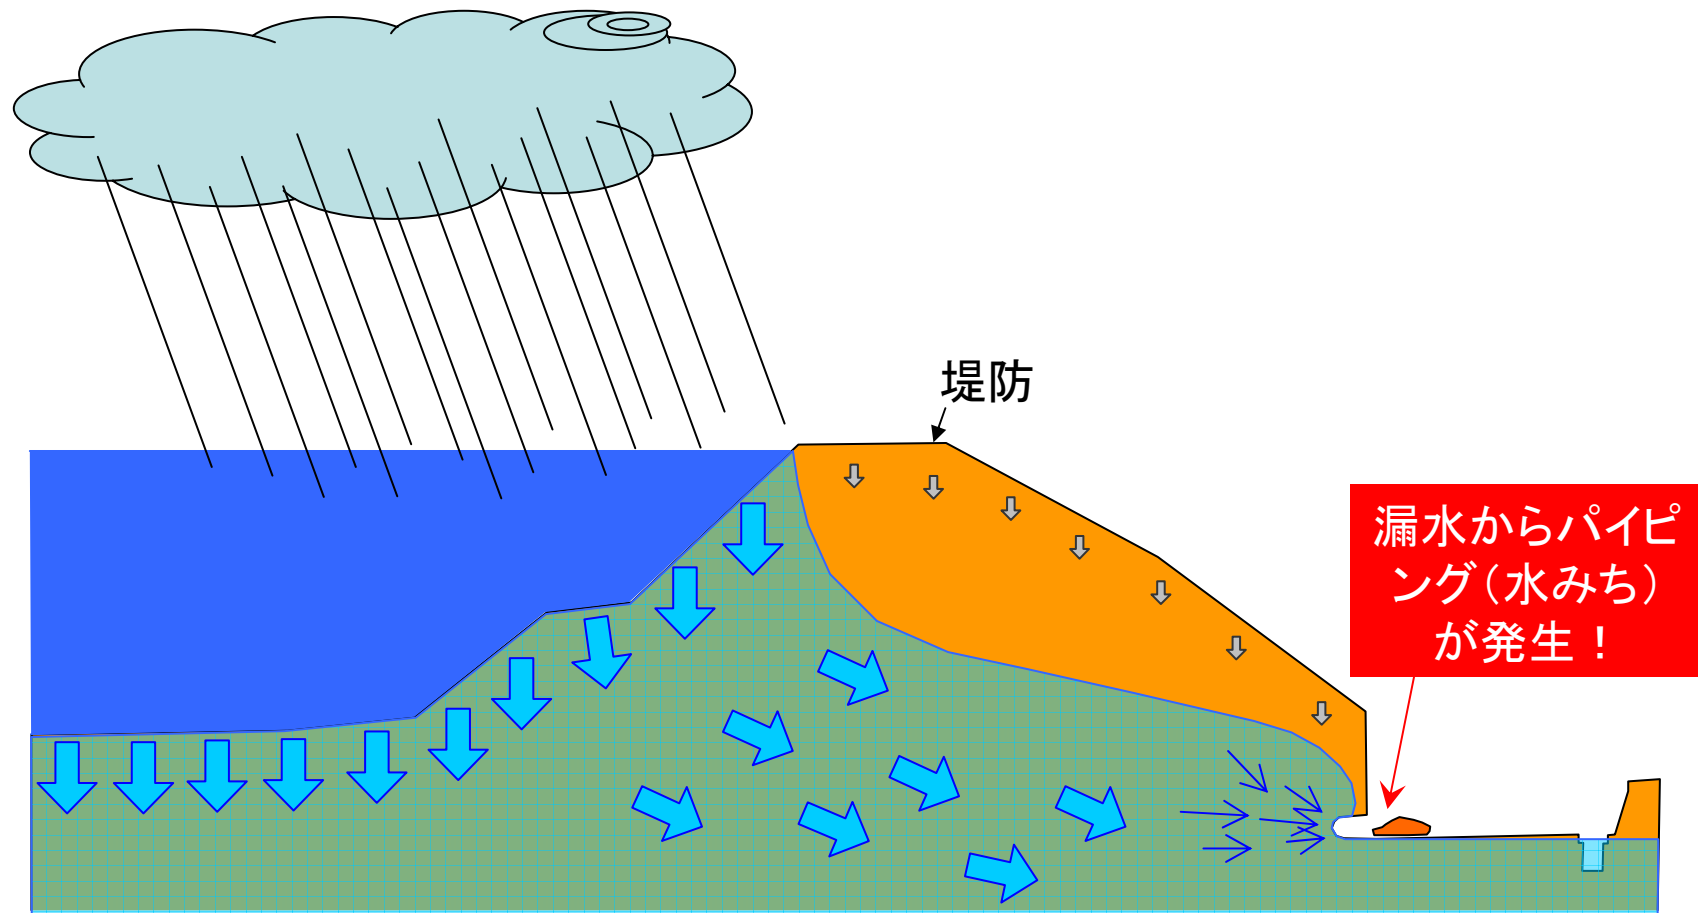
浸透による破堤のメカニズム(パイピング破壊1)

パイピング(水みち)の発生

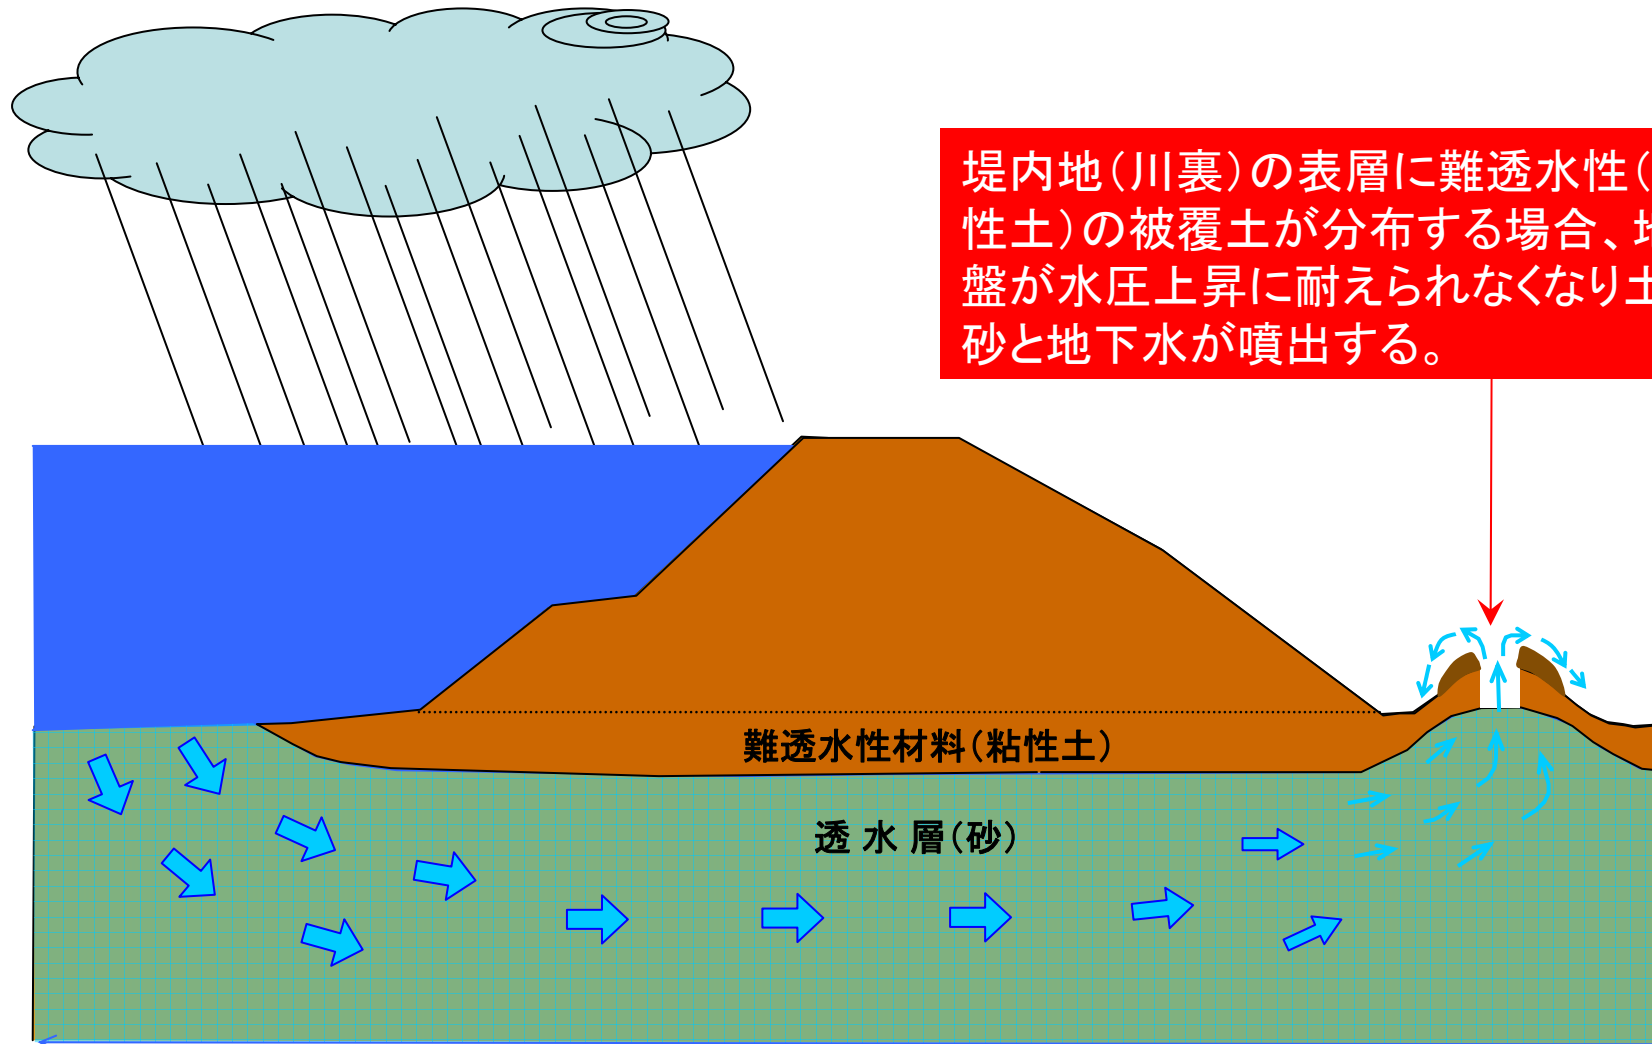
浸透による破堤のメカニズム(パイピング破壊2)

パイピング(水みち)の発生

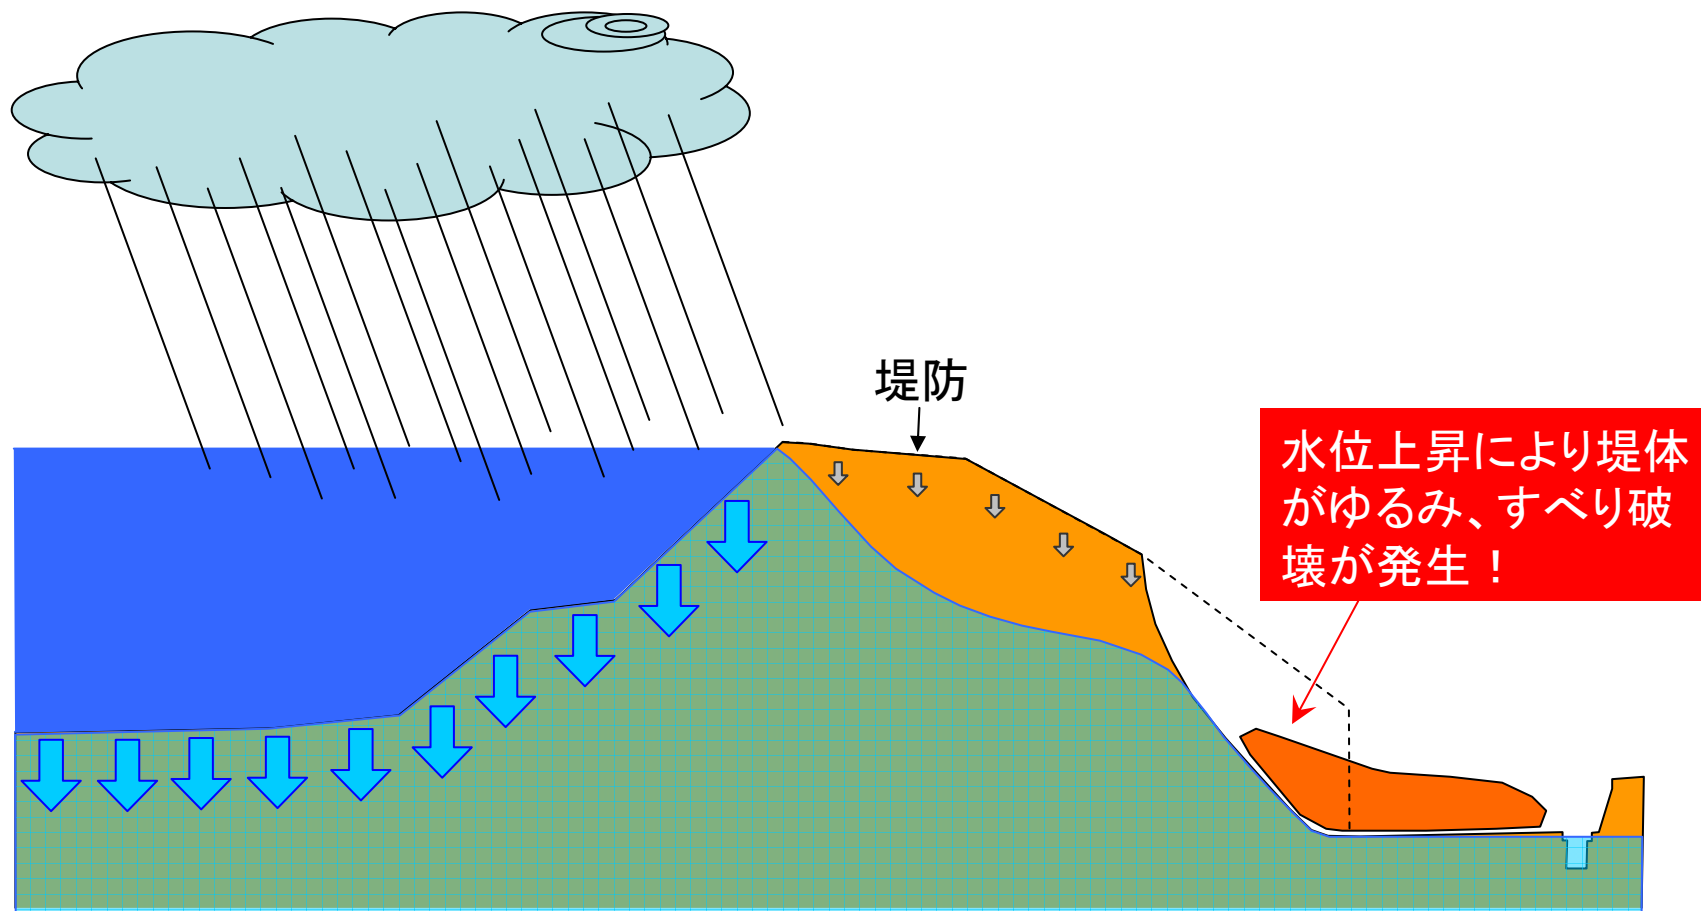
浸透による破堤のメカニズム(裏法すべり破壊)

堤体の裏法すべり破壊

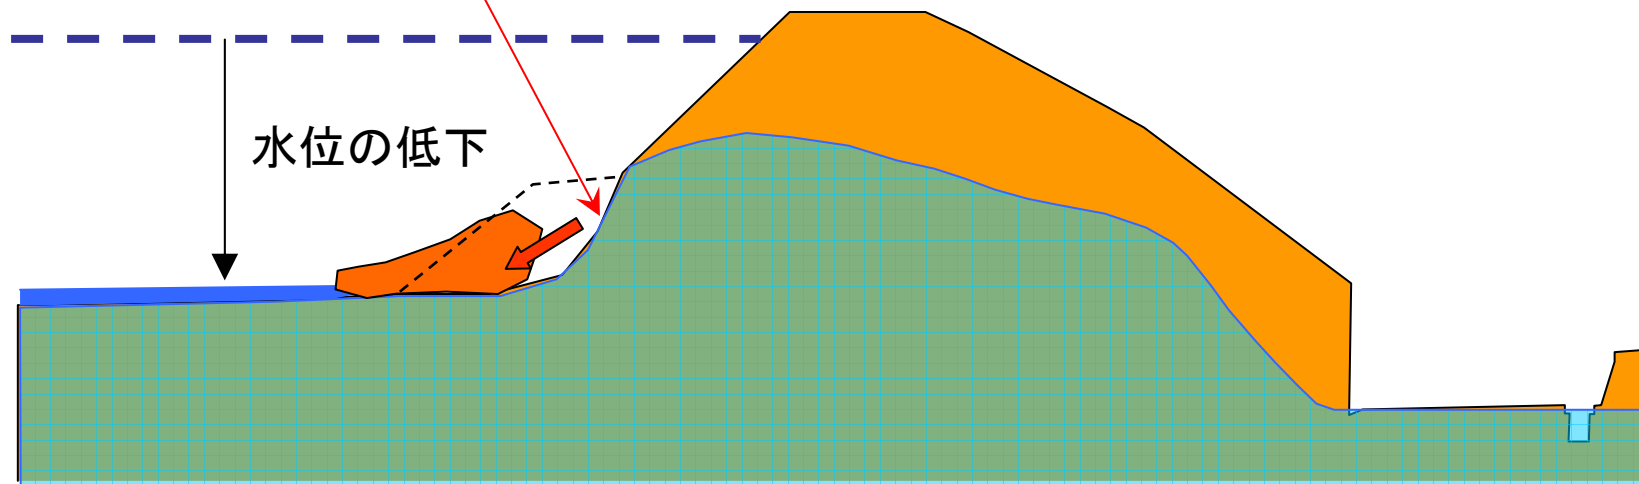
浸透による破堤のメカニズム(表法すべり破壊)

水位が急激に低下することにより、堤防内に水が残留し、ゆるんだ堤防がすべり破壊を起こす。

堤体の表法すべり破壊
