国道27号(京都府舞鶴市真倉)の復旧作業状況(7/27時点)

◆2車線確保に向け土砂の撤去作業を実施中。

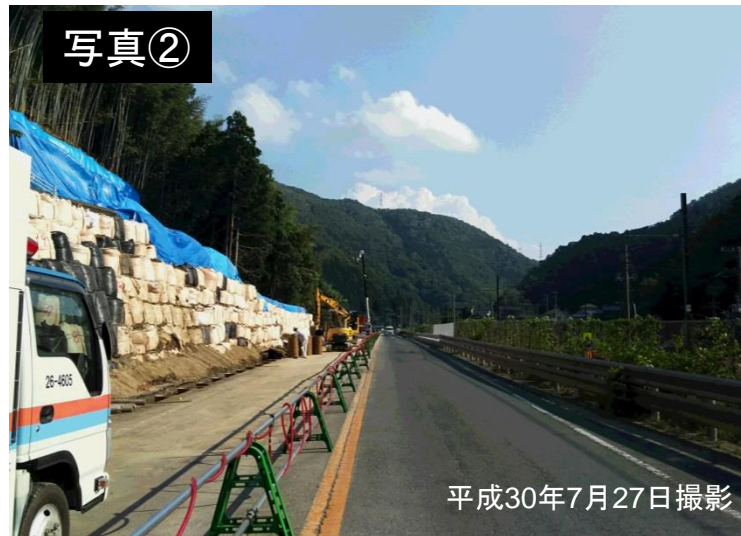
写真②

平成30年7月27日撮影

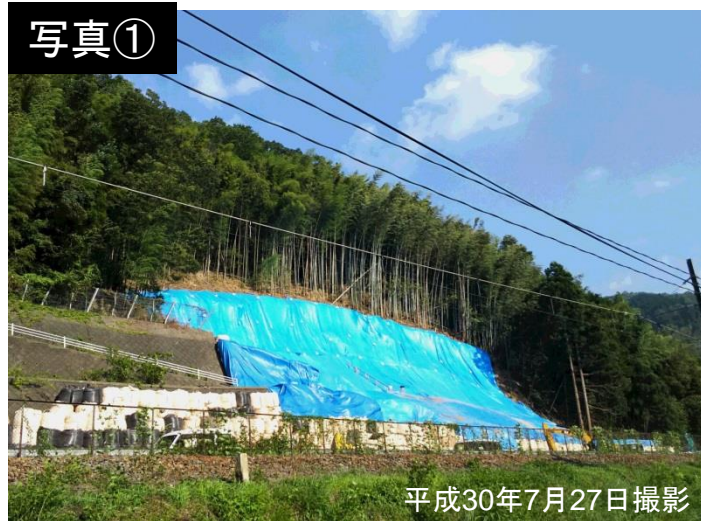
写真①

平成30年7月27日撮影

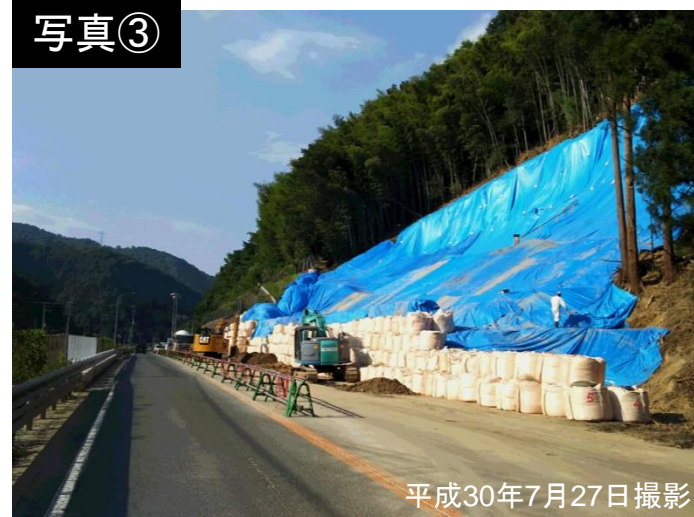
写真③

平成30年7月27日撮影

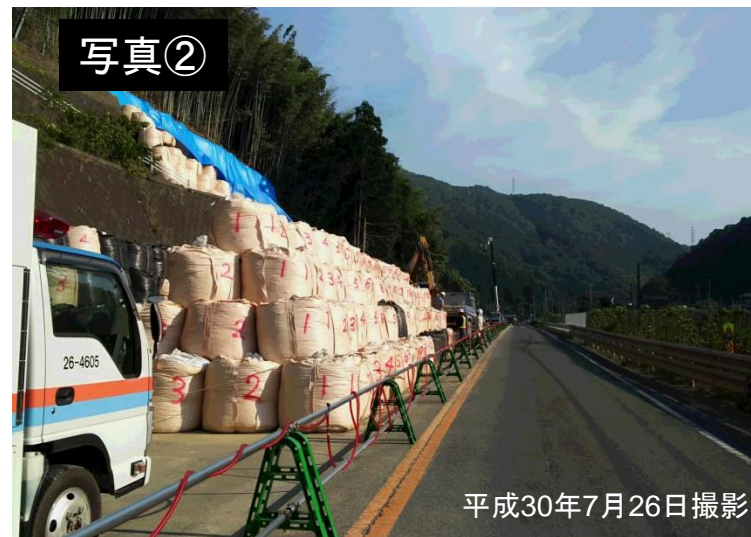
写真②

平成30年7月26日撮影

◆2車線確保に向け土砂の撤去作業を実施中。

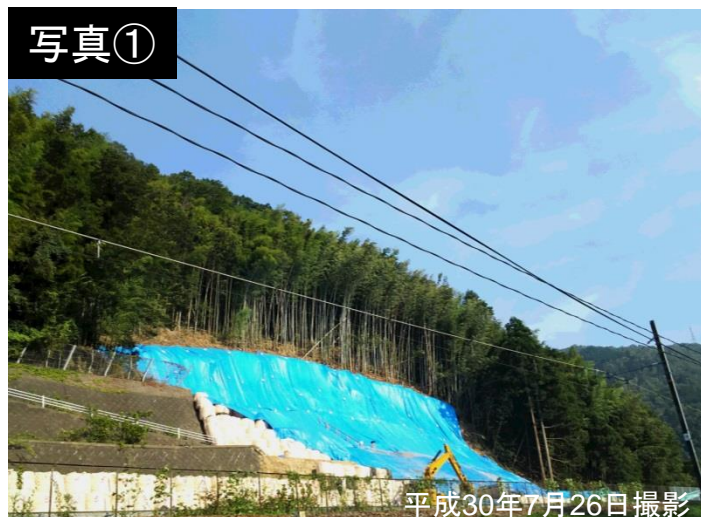
写真①

平成30年7月26日撮影

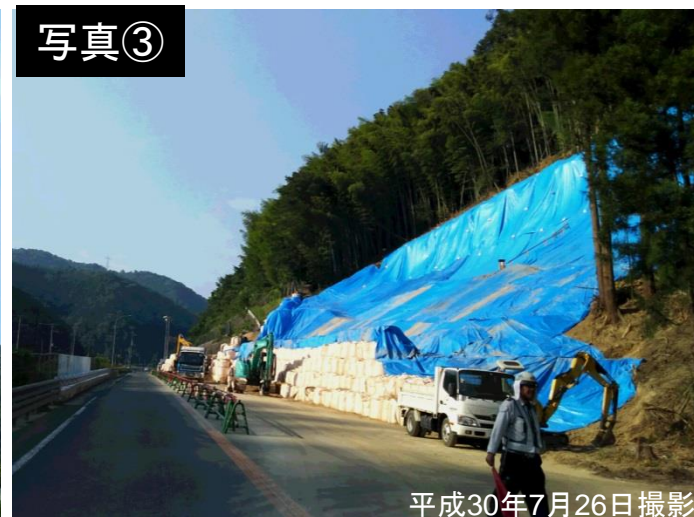
写真③

平成30年7月26日撮影

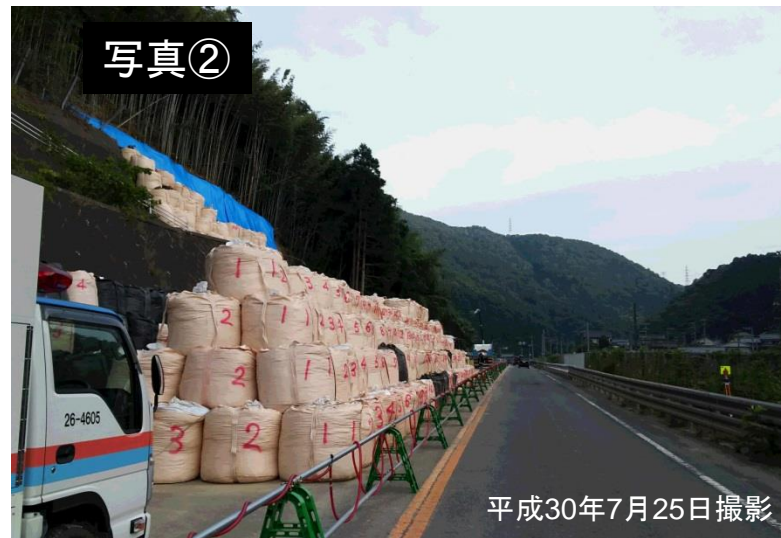
写真②

平成30年7月25日撮影

◆2車線確保に向け土砂の撤去作業を実施中。

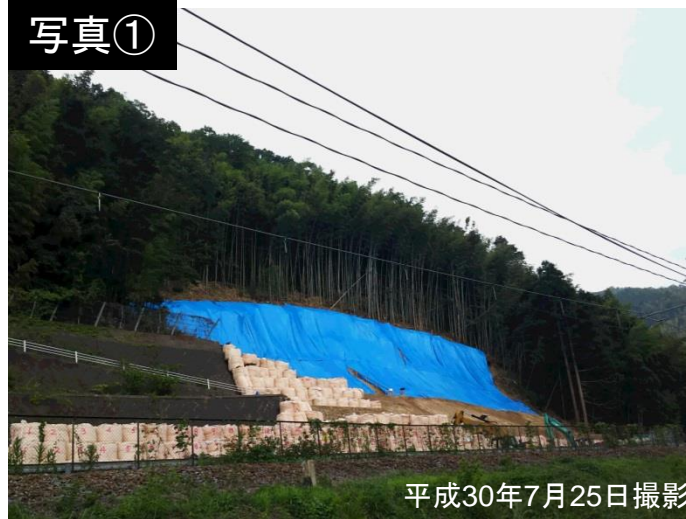
写真①

平成30年7月25日撮影

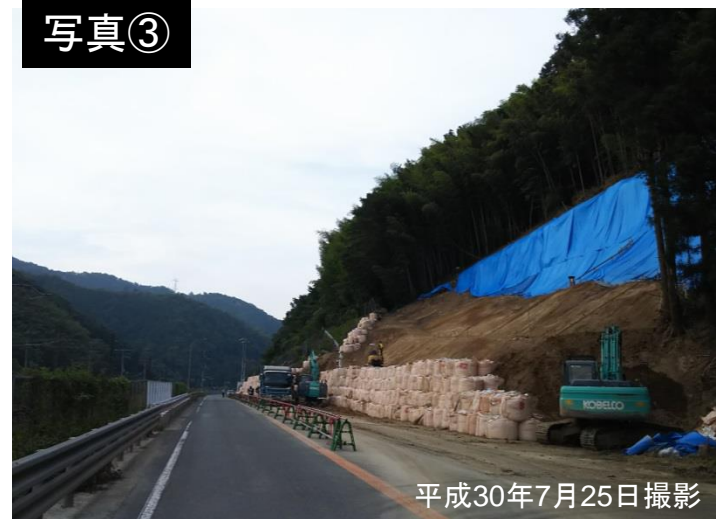
写真③

平成30年7月25日撮影

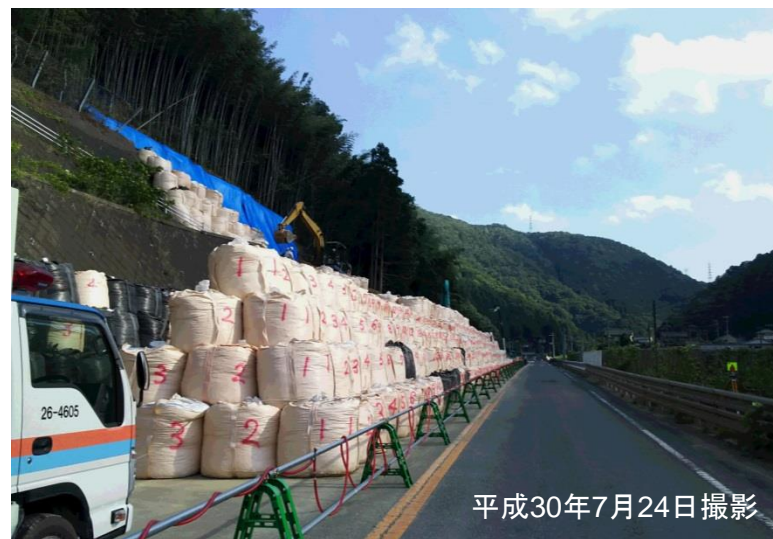
平成30年7月24日撮影

◆2車線確保に向け土砂の撤去作業を実施中。

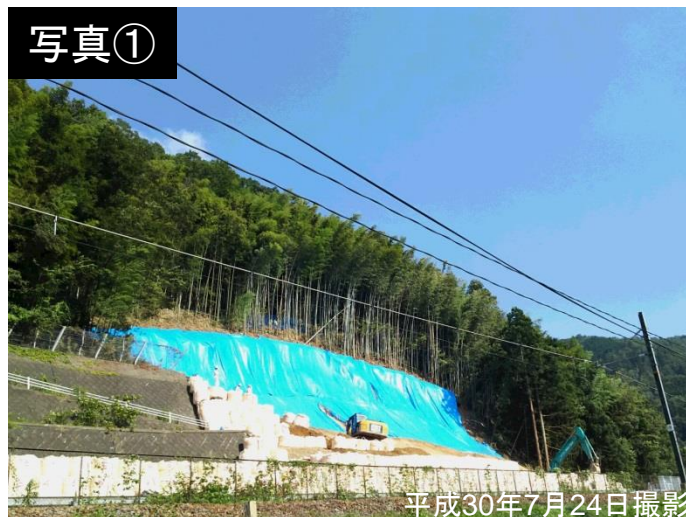
写真①

平成30年7月24日撮影

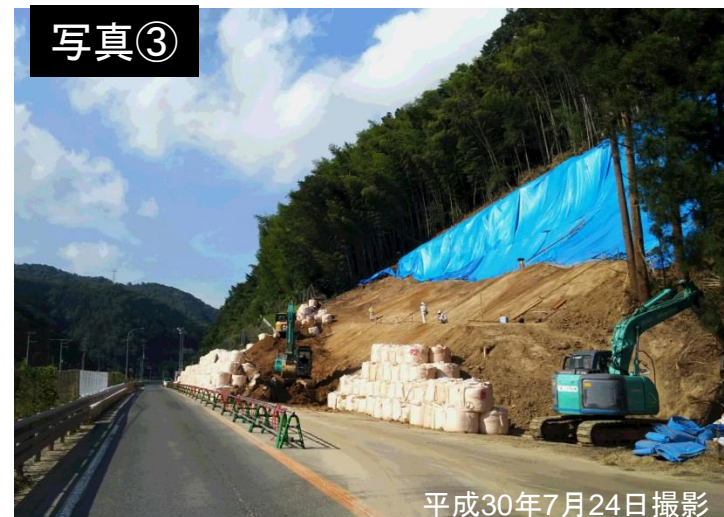
写真③

平成30年7月24日撮影

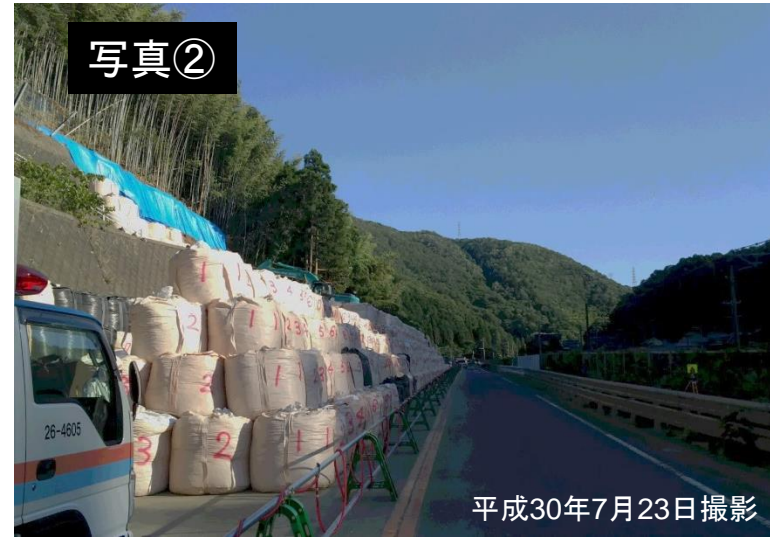
写真②

平成30年7月23日撮影

◆2車線確保に向け土砂の撤去作業を実施中。

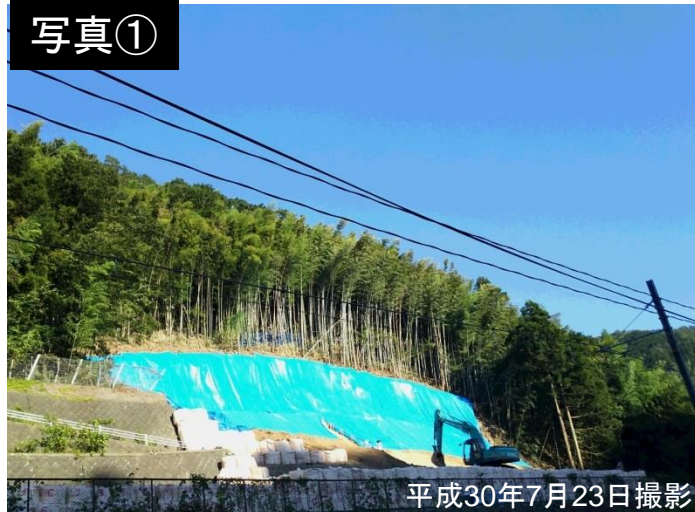
写真①

平成30年7月23日撮影

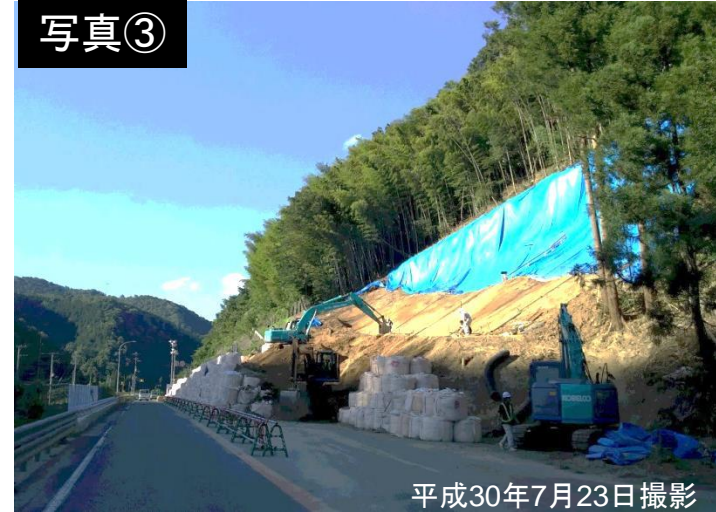
写真③

平成30年7月23日撮影

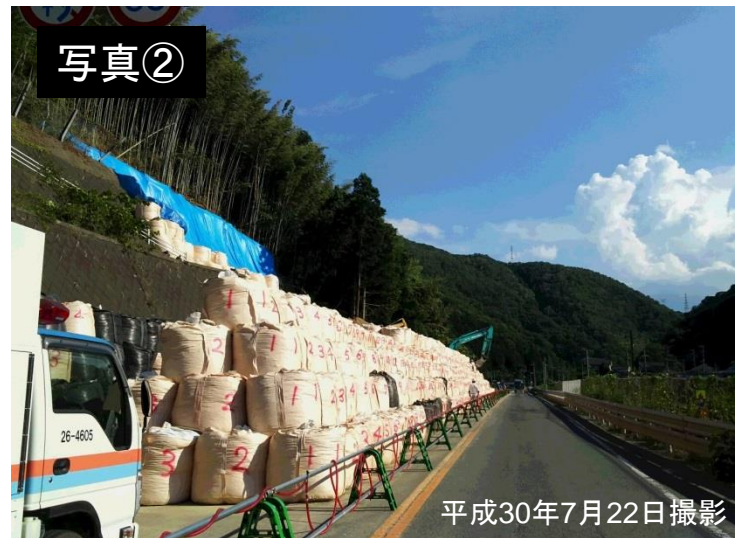
写真②

平成30年7月22日撮影

◆2車線確保に向け土砂の撤去作業を実施中。

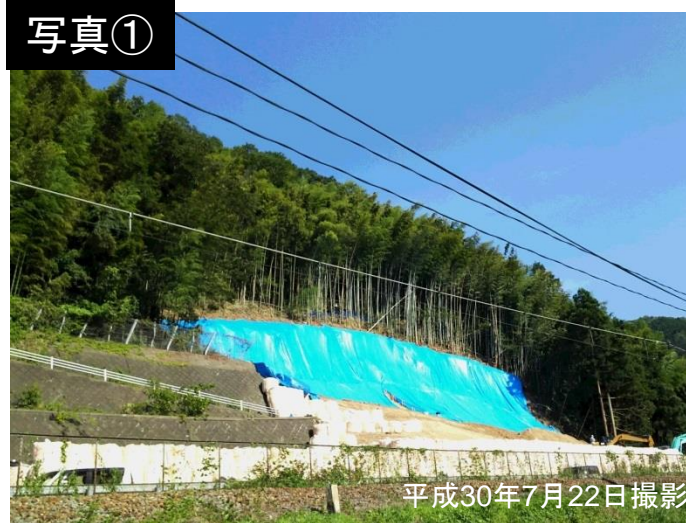
写真①

平成30年7月22日撮影

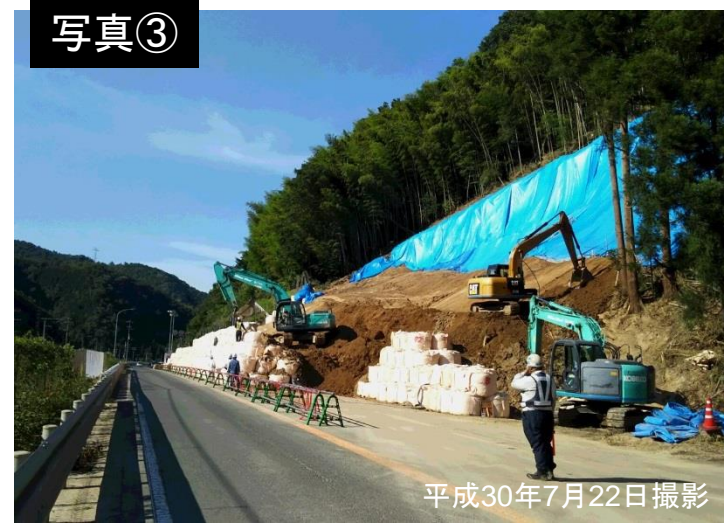
写真③

平成30年7月22日撮影

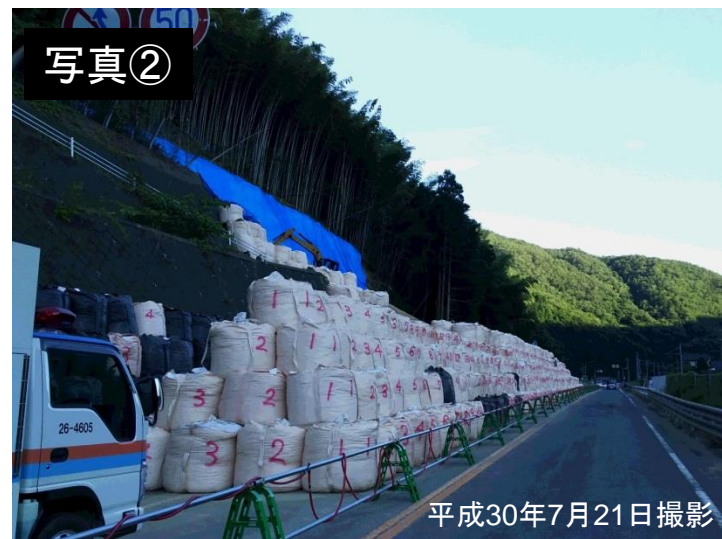
写真②

平成30年7月21日撮影

◆2車線確保に向け土砂の撤去作業に着手。

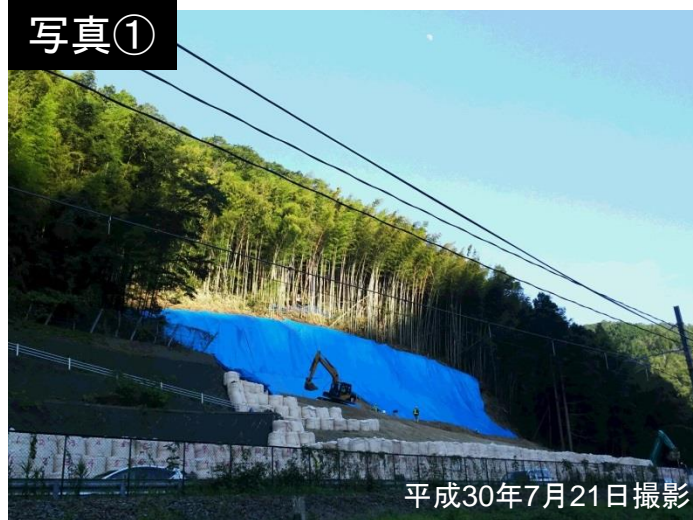
写真①

平成30年7月21日撮影

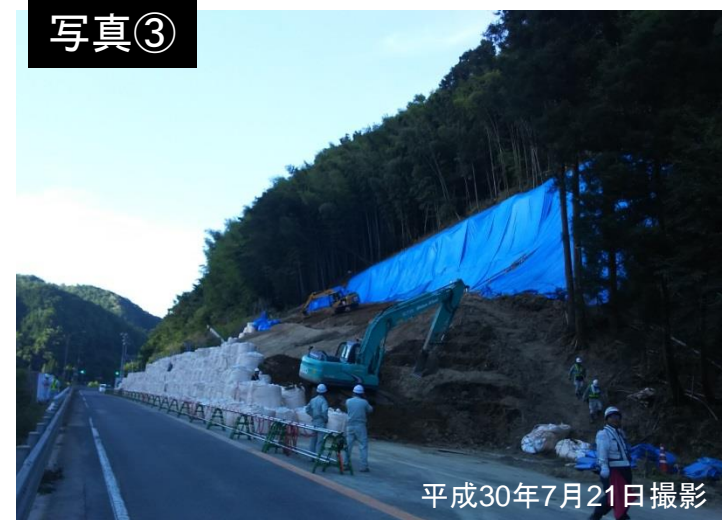
写真③

平成30年7月21日撮影

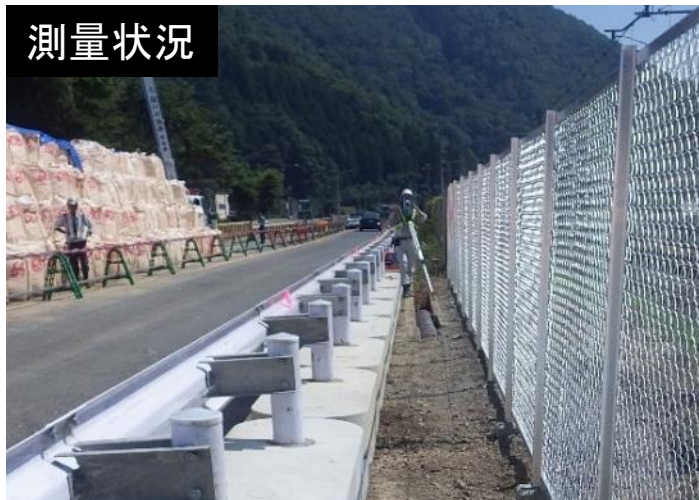
測量状況

◆法面の変状確認及び応急復旧、本復旧に向け測量や地質調査を実施。

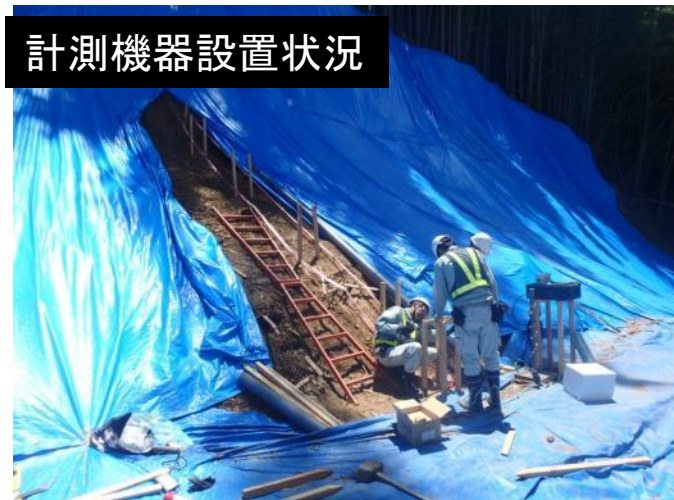
計測機器設置状況

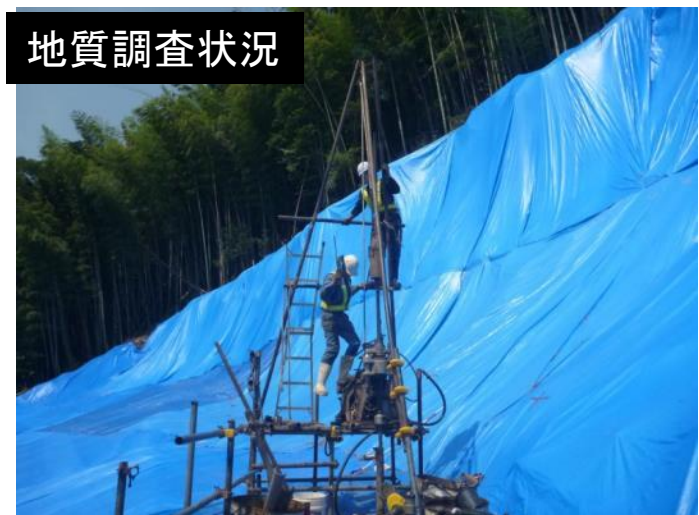
地質調査状況

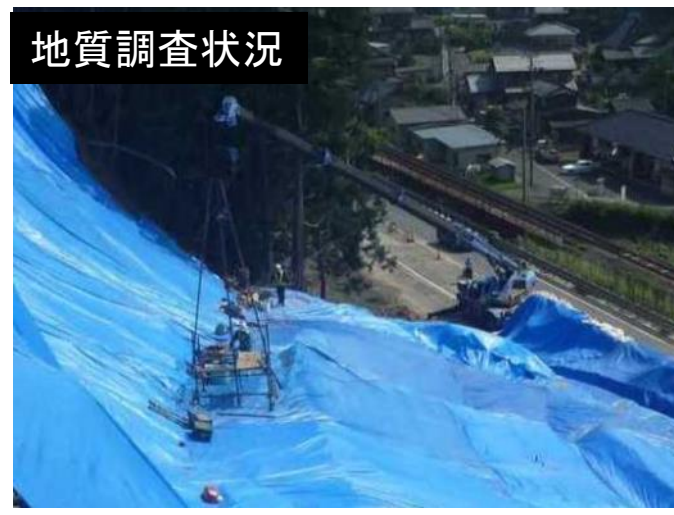
地質調査状況
