令和5年8月10日14時00分
近畿地方整備局
福知山河川国道事務所

コンクリートの納入に係る不正行為の調査状況について ～福知山河川国道事務所発注工事での調査結果(第一報)～

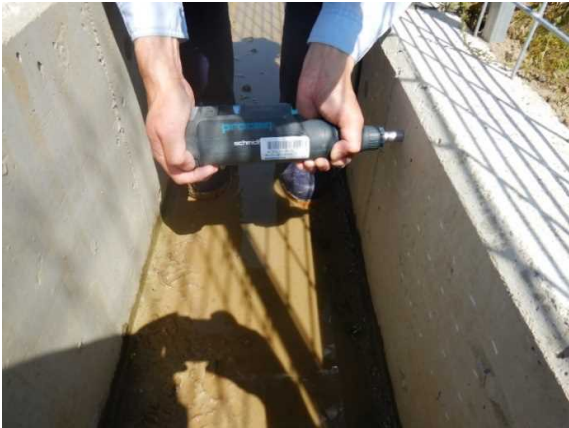
テストハンマーによる強度測定

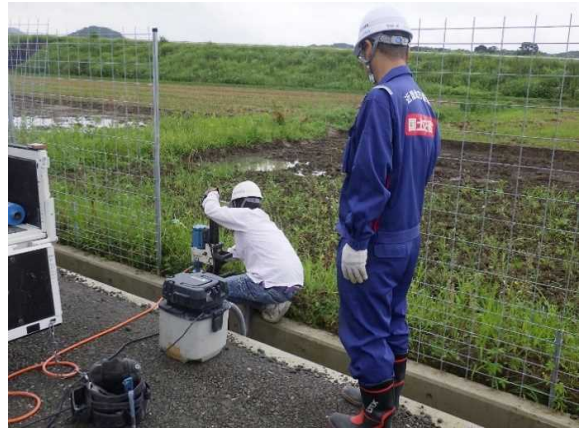
事務所職員による臨場立会

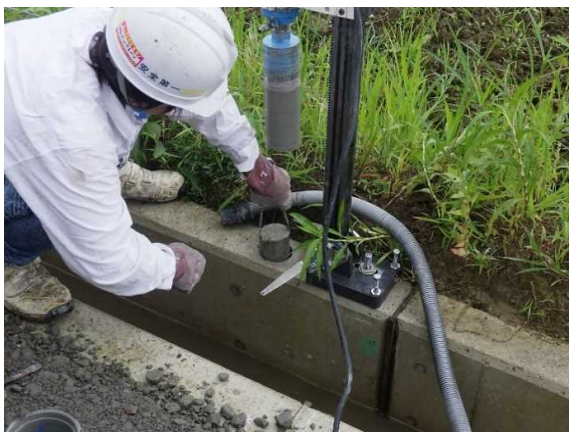
強度試験用のコアの採取

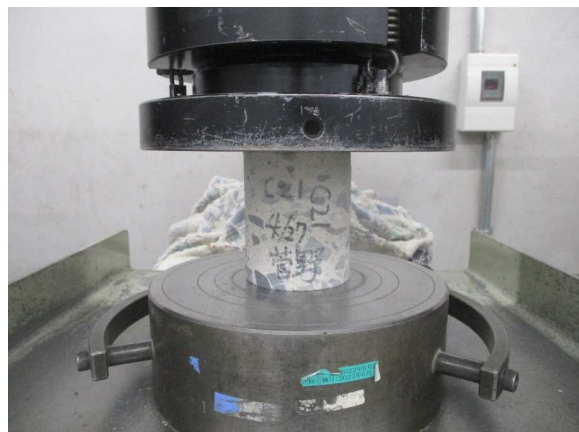
公的試験機関での圧縮強度試験
