# 堤防の詳細点検

# 堤防の詳細点検調査フロー

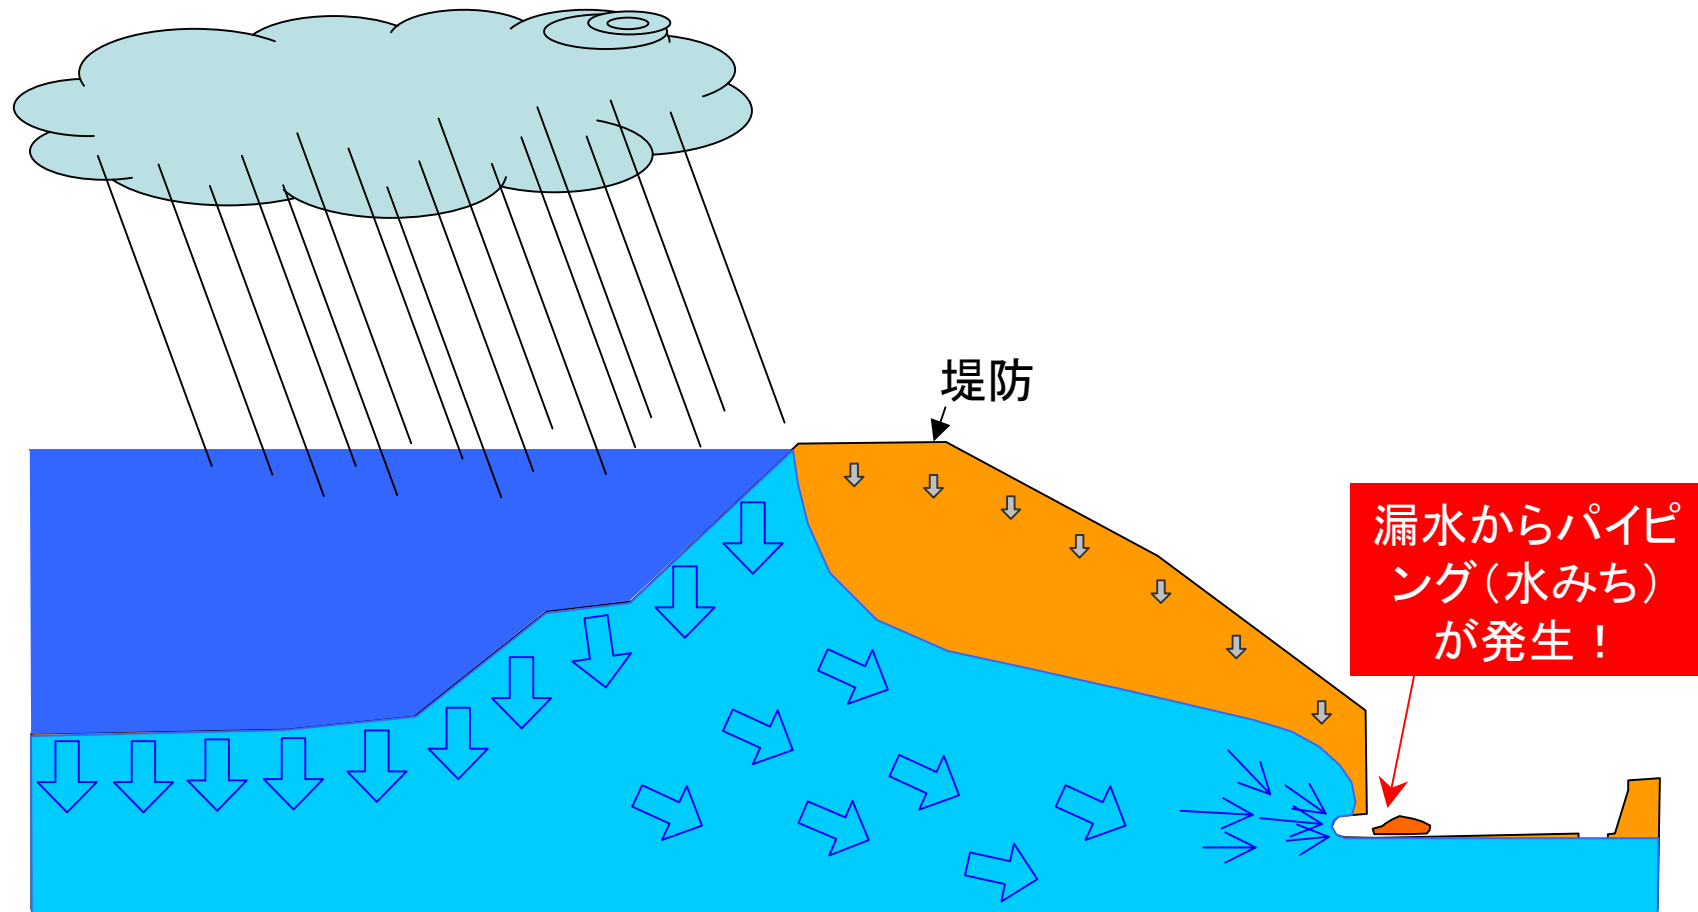
# 浸透による破堤のメカニズム(パイピング破壊1)

パイピング(水みち)の発生

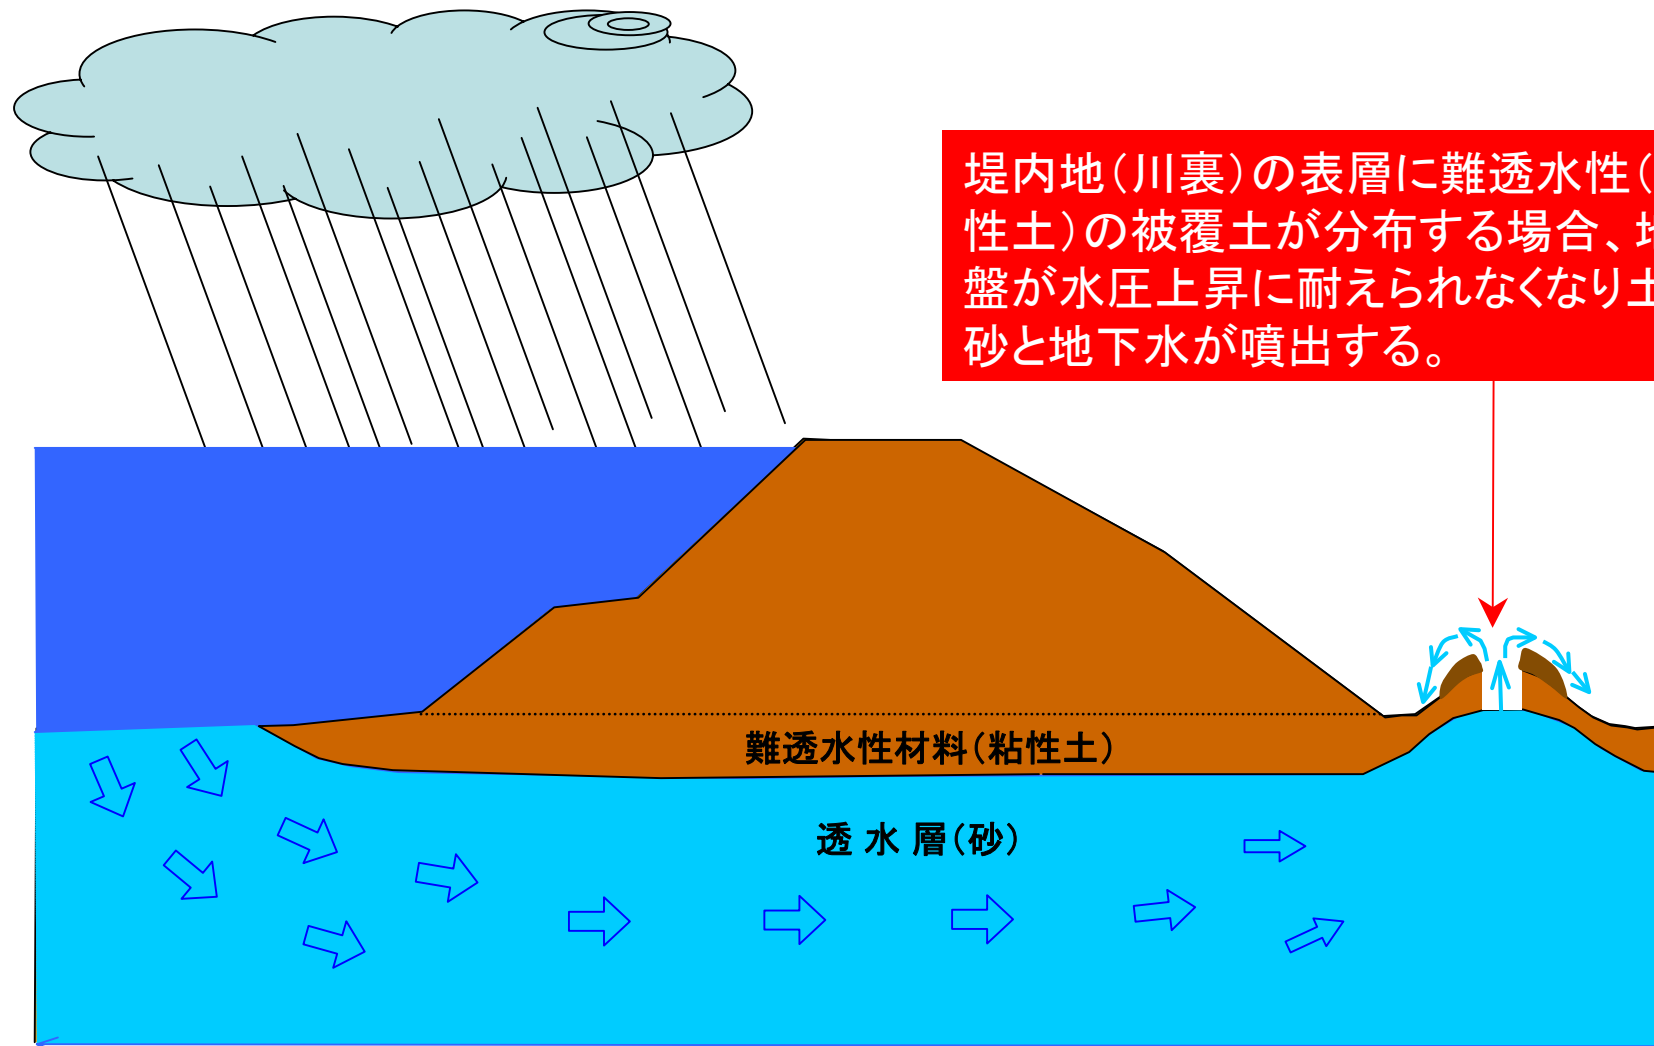
# 浸透による破堤のメカニズム(パイピング破壊2)

パイピング(水みち)の発生

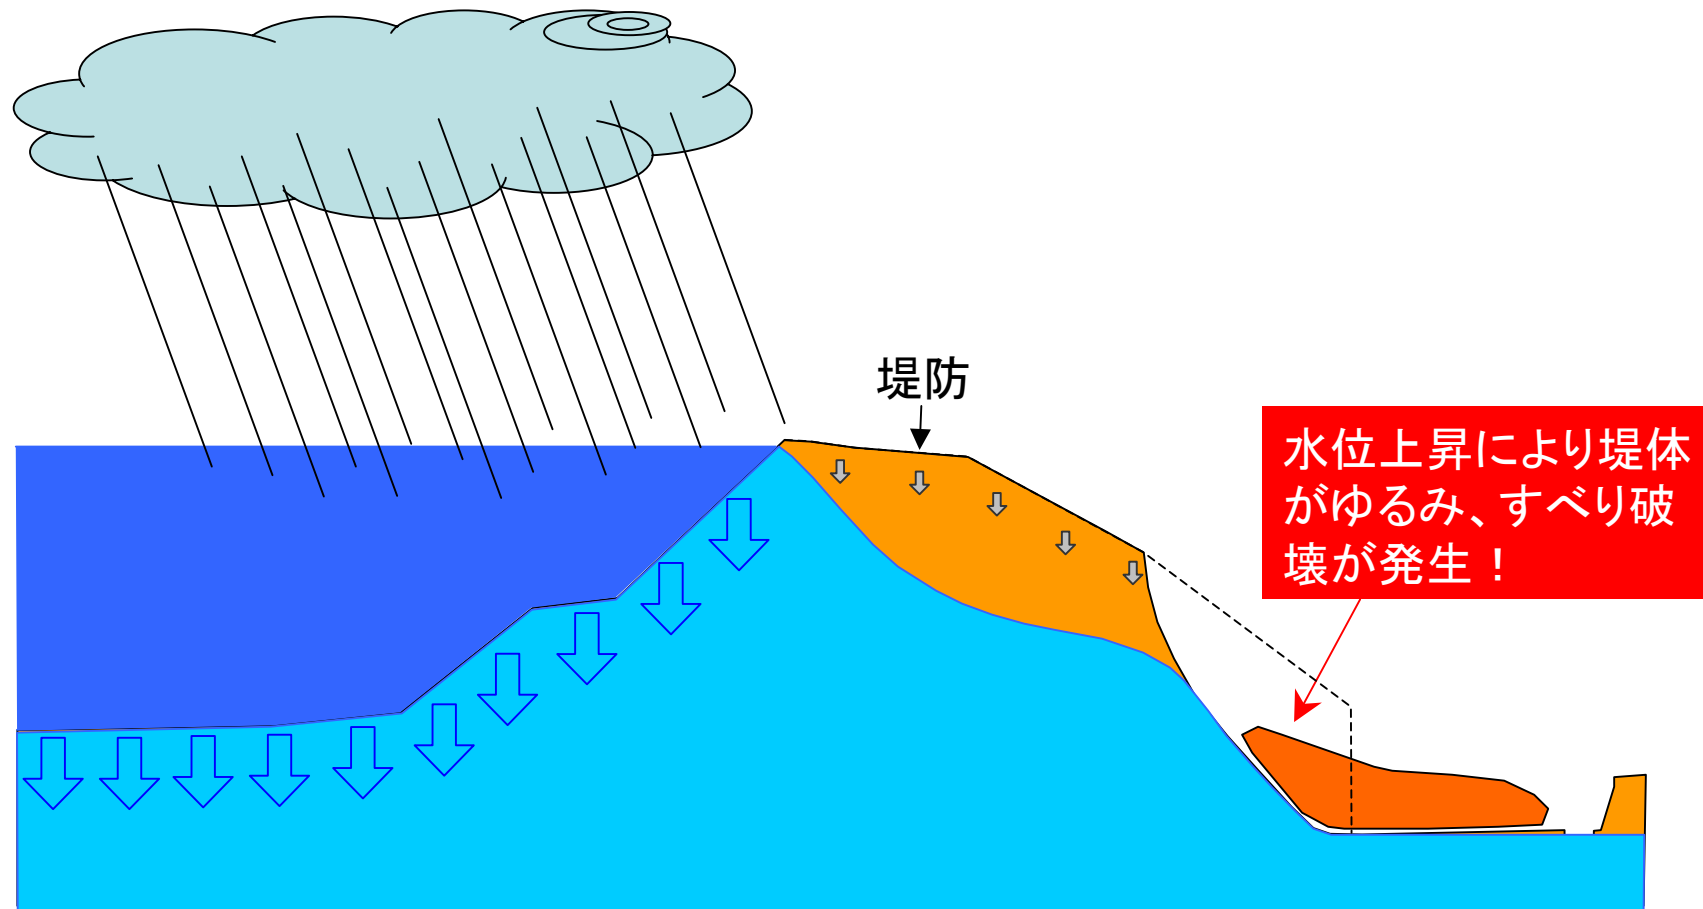
# 浸透による破堤のメカニズム(裏法すべり破壊)

堤体の裏法すべり破壊

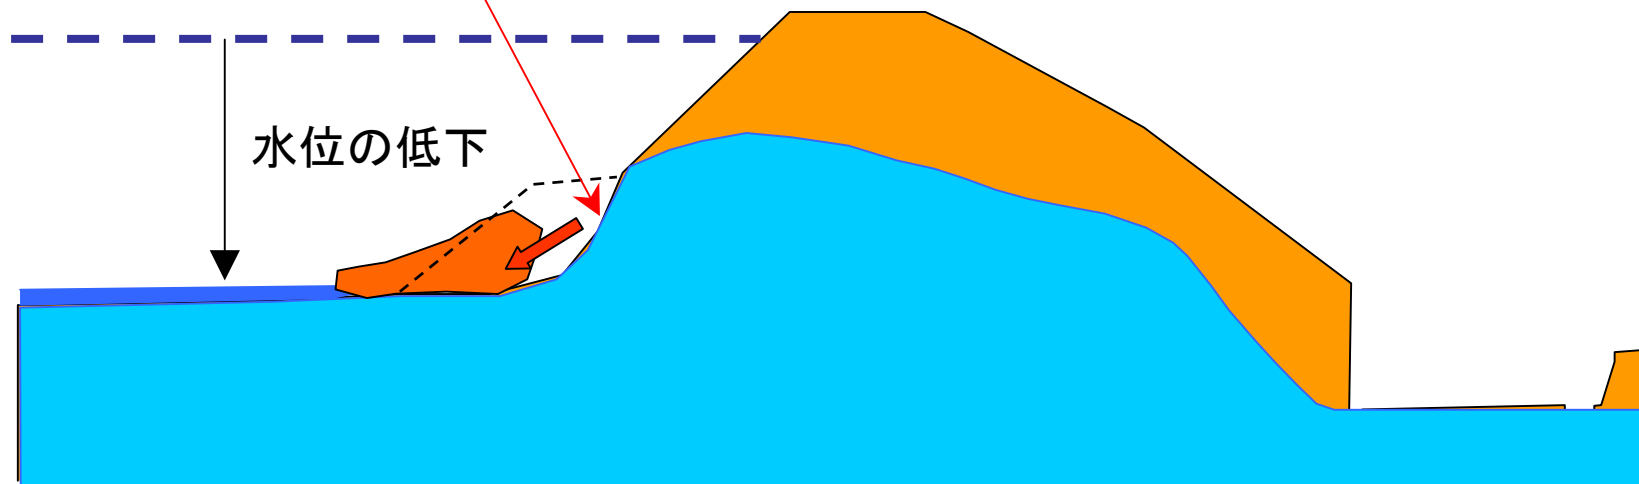
# 浸透による破堤のメカニズム(表法すべり破壊)

水位が急激に低下することにより、堤防内に水が残留し、ゆるんだ堤防がすべり破壊を起こす。

堤体の表法すべり破壊
