第11回  
九頭竜川流域懇談会  
(H31. 2. 22)  
資料-1

# 九頭竜川水系河川整備計画に基づく 事業等の進捗点検について

## 進捗点検個表(案)

国土交通省 近畿地方整備局

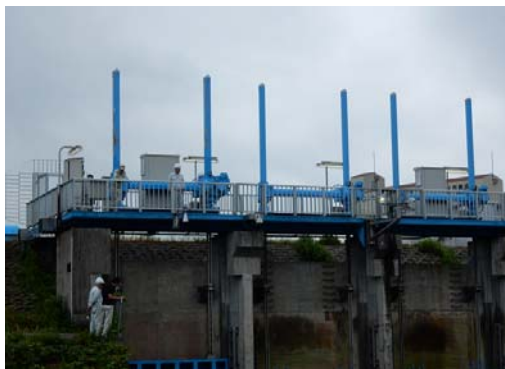
狐川樋門点検の実施状況（H29. 5. 25）

河川管理施設点検（堤防点検含む）結果は、早急に対応するものは確認されなかった。今後も点検を実施し、平時より河川カルテに記録することにより変状の把握に努める。

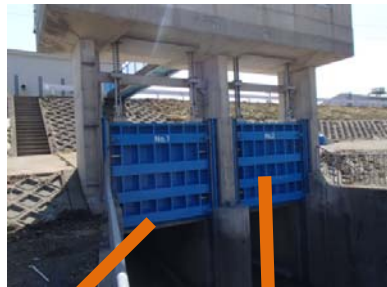
江端川排水水門：水密ゴム取替、扉体補修、戸当塗装塗替

水密ゴムの劣化

補修後

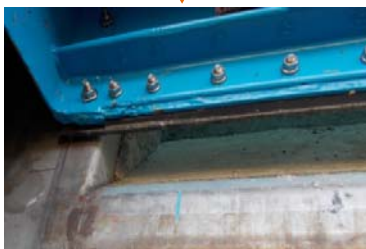
戸当損傷、塗装劣化

補修後

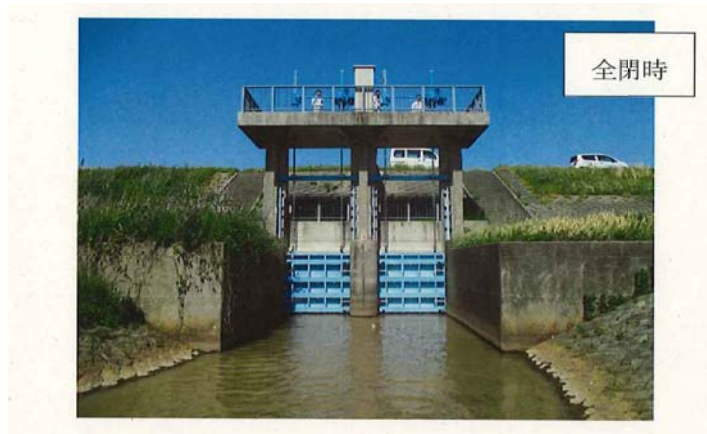
九頭竜川排水樋門 （平成29年5月 点検）

1. 許可工作物の維持管理  
許可工作物の維持管理については、毎年1回、出水期前に施設点検を指示している。
