平成16年7月 福井豪雨

足羽川の出水・被害の状況及び 復旧への取組み

足羽川ダム工事事務所

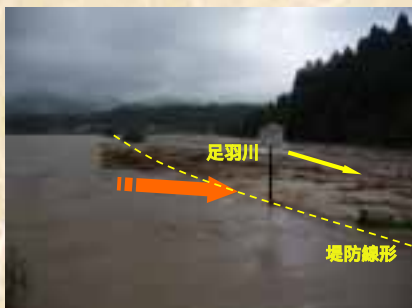
越水した流水が足羽川に戻る (高田大橋上流)

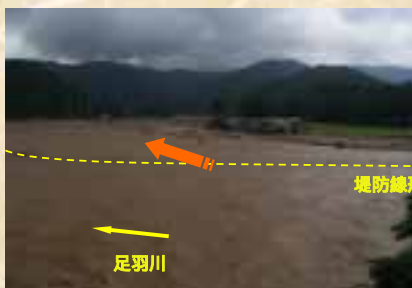
堤防を越水して堤内地を流れている (美山町蔵向橋)

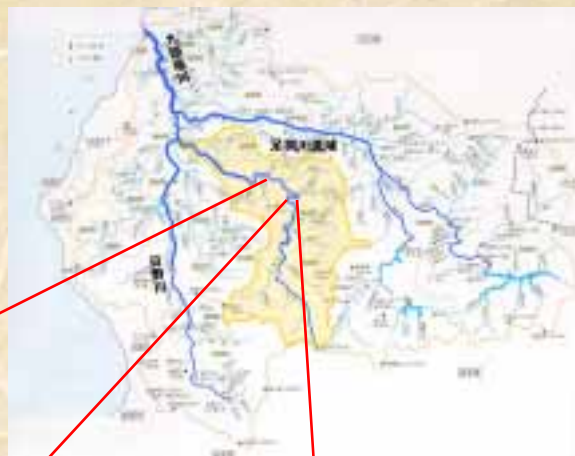
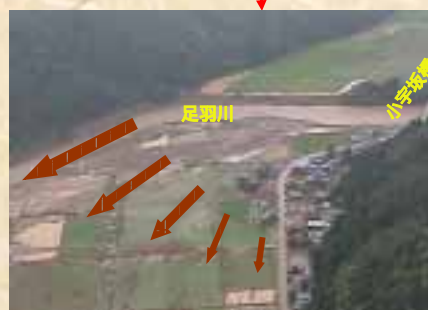
堤内地水田を流れた痕跡 (美山町小宇坂)

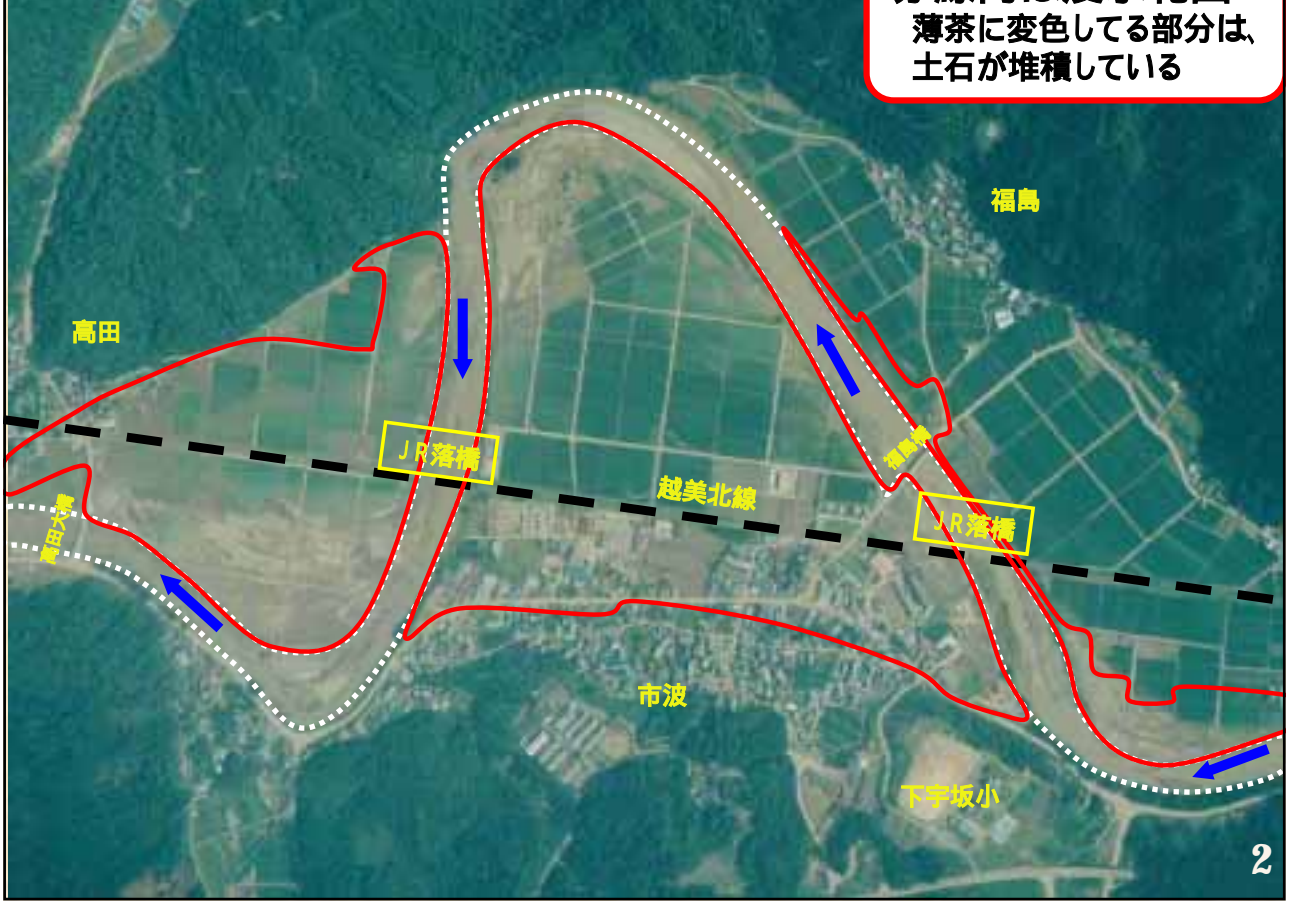
航空写真から見た流下型氾濫 (その1)

赤線内は浸水範囲
薄茶に変色してる部分は、
土石が堆積している

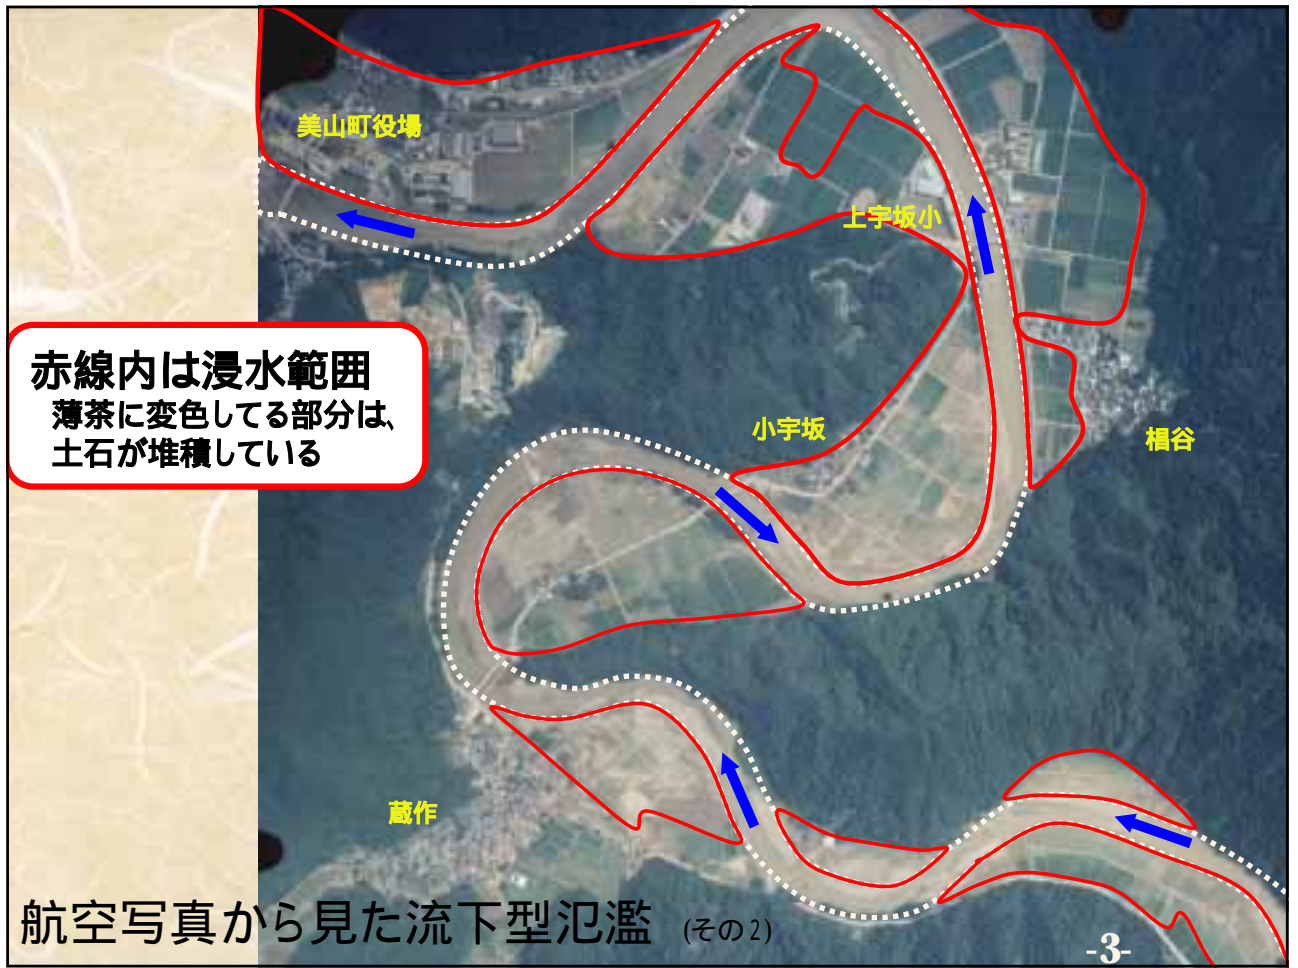
航空写真から見た流下型氾濫 (その2)

赤線内は浸水範囲
薄茶に変色してる部分は、
土石が堆積している

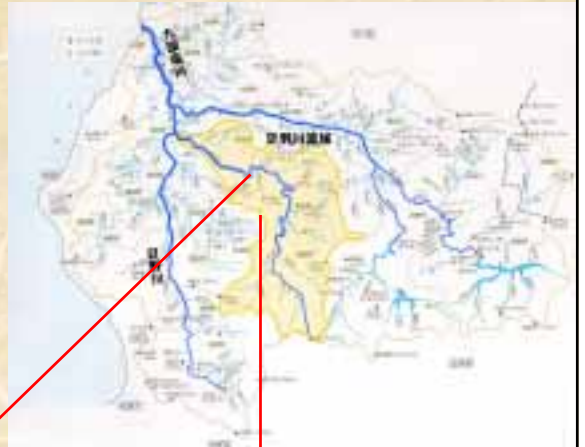
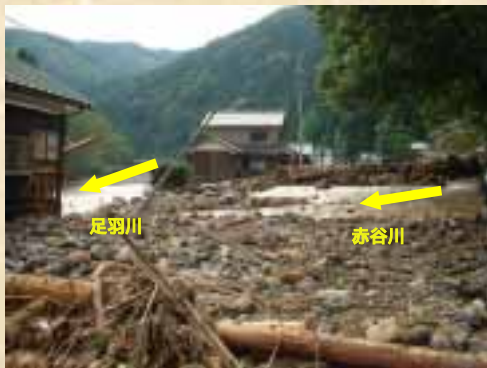
右から赤谷川の土石流が流れ込む (美山町折立)

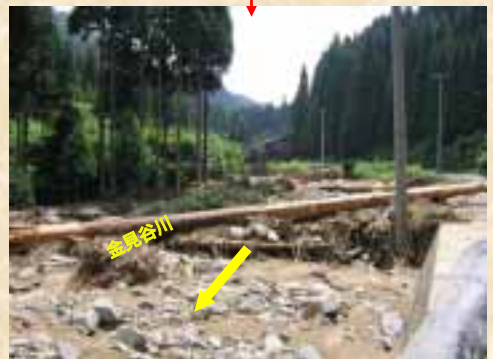
流木と土石で河川が埋まる (池田町金見谷川)

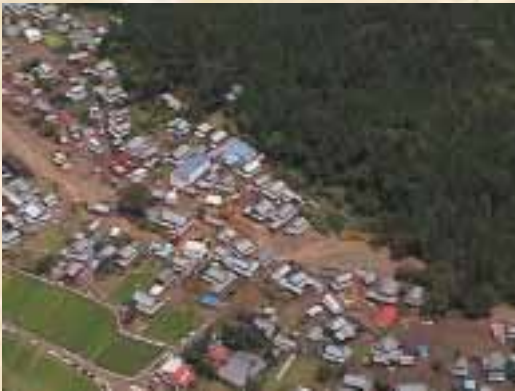
一乗谷川の土石流 (福井市浄教寺町)

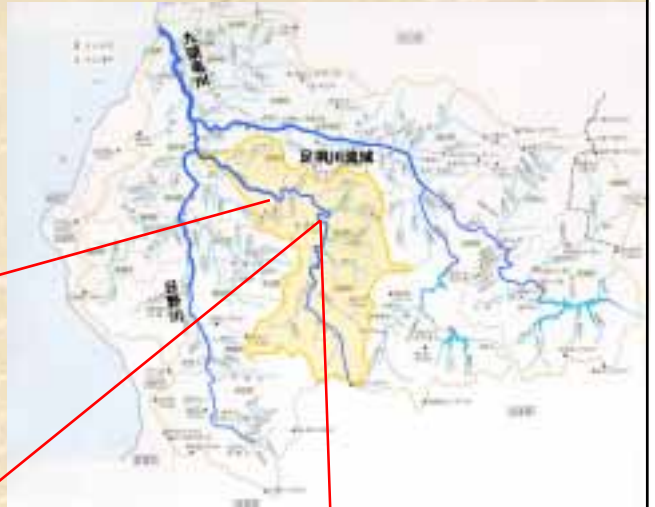
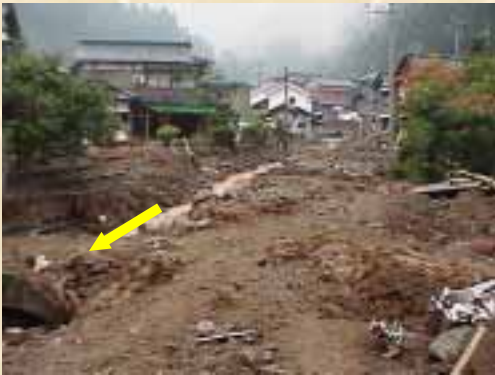
蔵作川の土石流 (美山町蔵作)

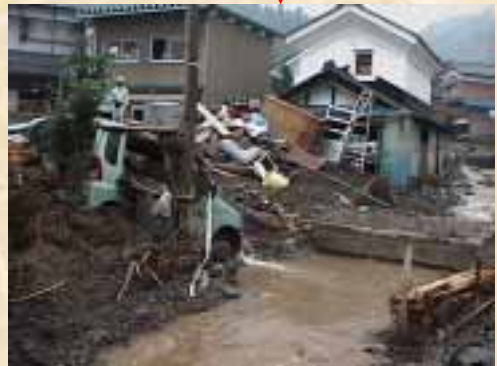
蔵作川の土石流 (美山町蔵作)

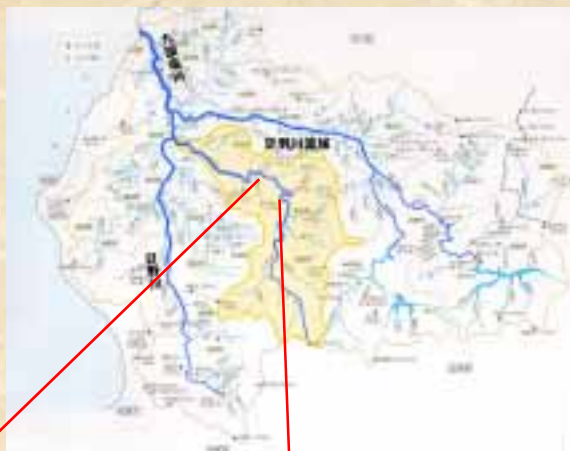
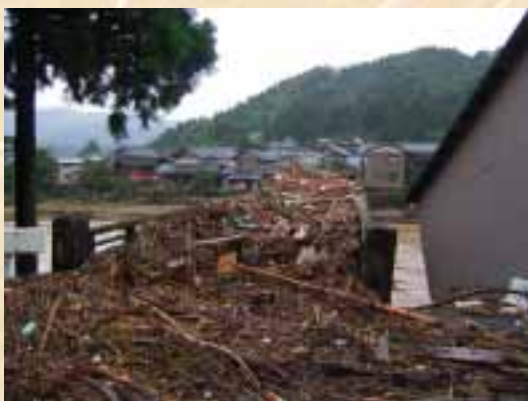
大久保橋に溜まった流木等 (美山町奈良瀬)

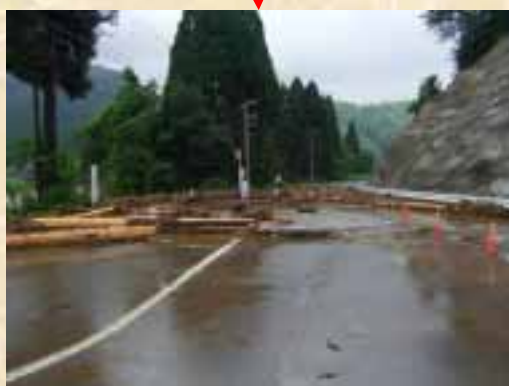
集落内の道路に溜まった流木 (美山町小宇坂)

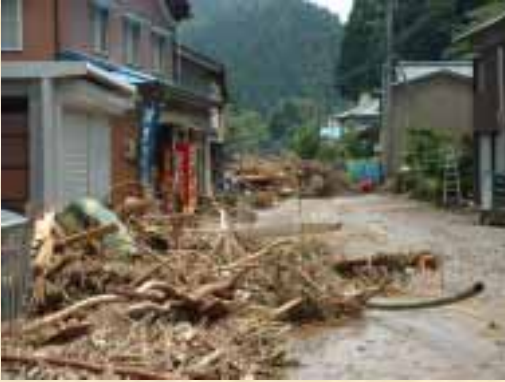
集落内道路に溜まった流木 (美山町西河原)

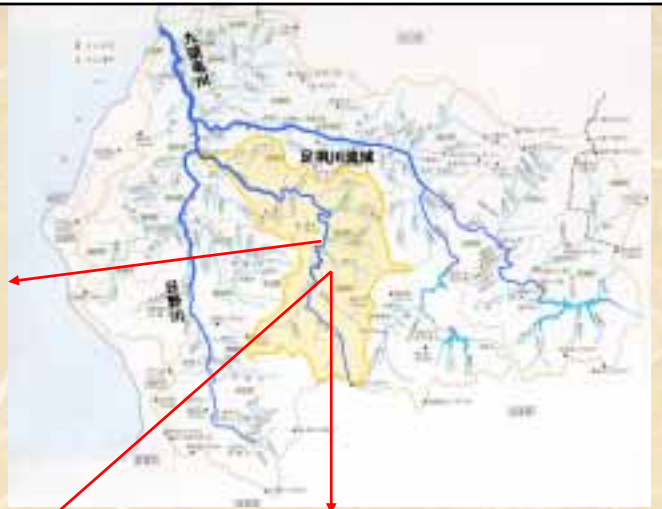
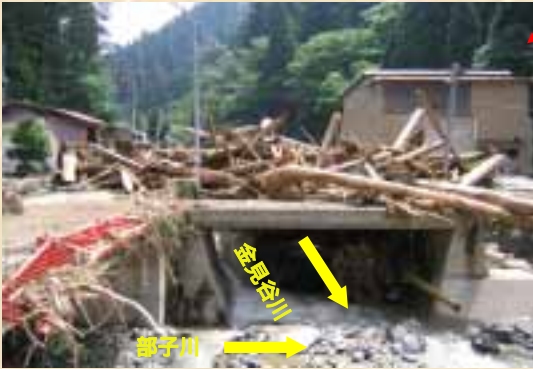
橋にせき止められた流木 (部子川金見谷川合流点)

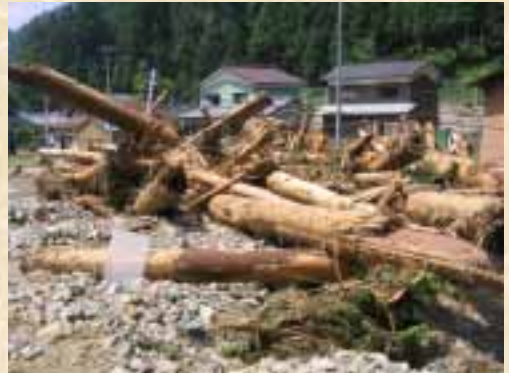
集落内に溜まった流木 (部子川金見谷川)

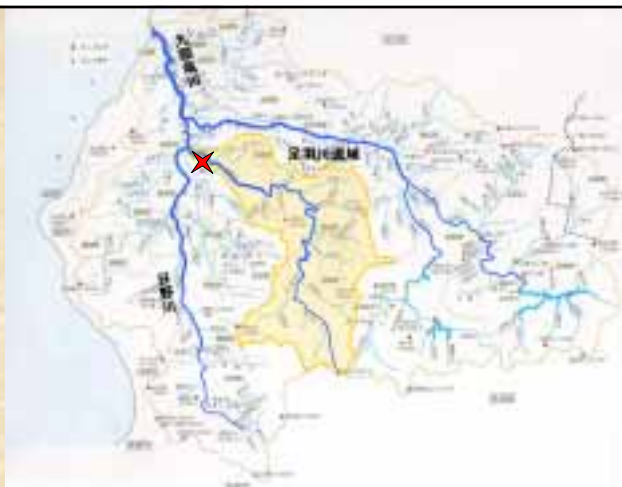
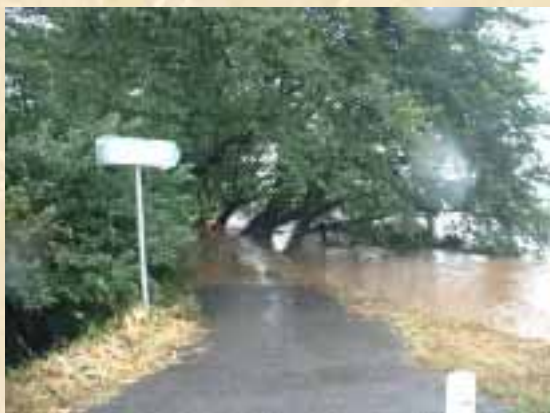
越水初期 (福島市春日)

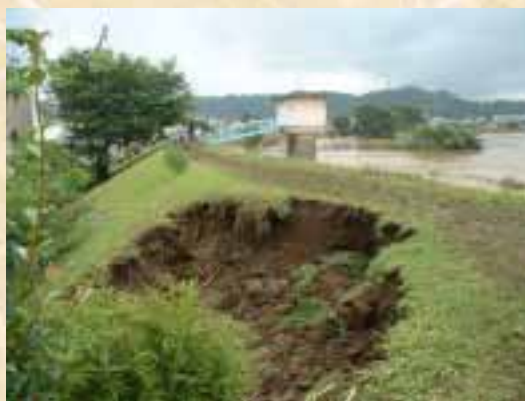
越水による堤防のり面浸食 (福島市春日)

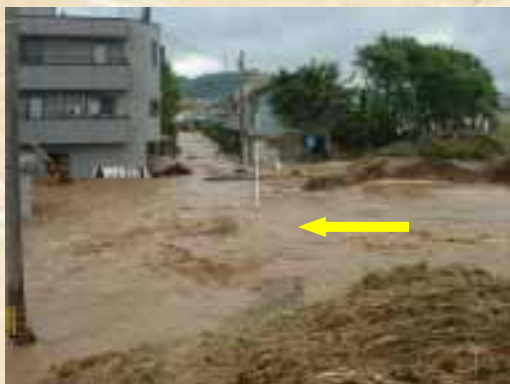
破 堤 (福井市春日)

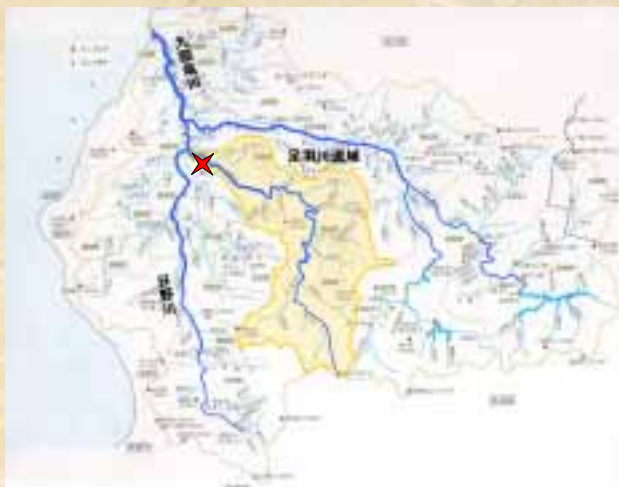
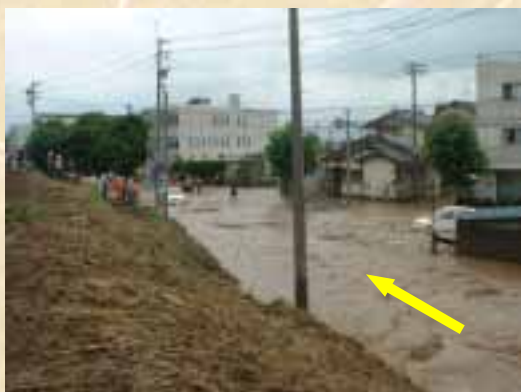
堤内に流れ込む濁流 (福井市春日)

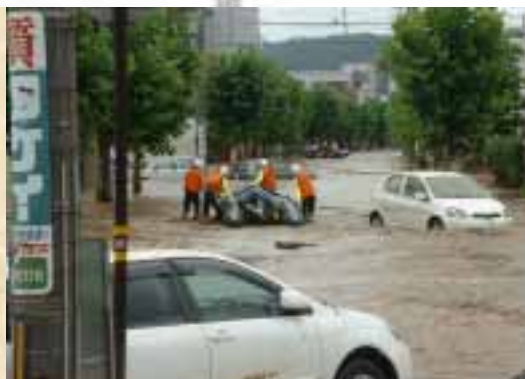
堤内状況 (福井市春日)

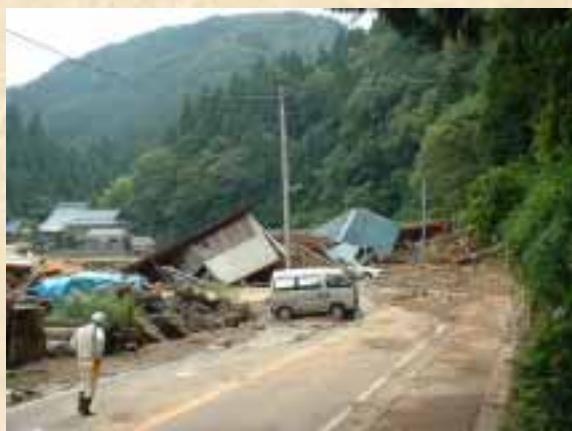
護岸が流出、倒壊した倉庫 (美山町折立)

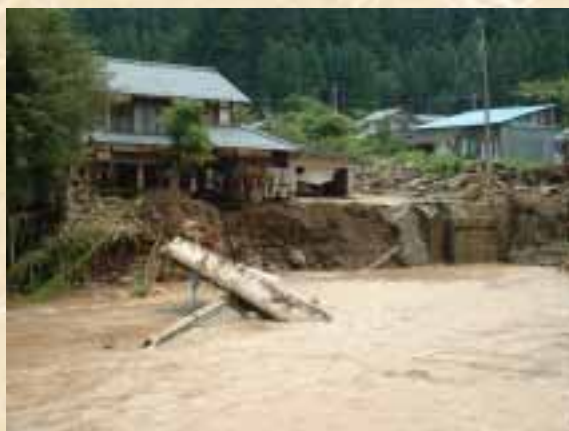
護岸が流出、民家被害 (美山町東河原)

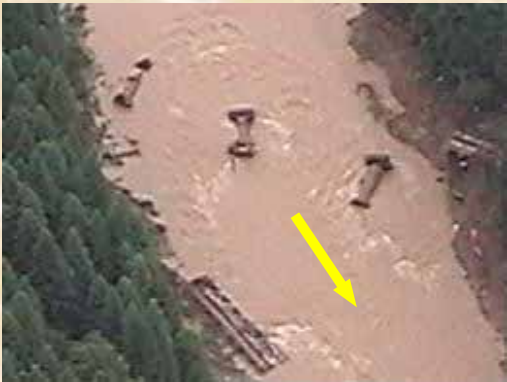
流出倒壊したJR第3足羽川橋(美山町高田)

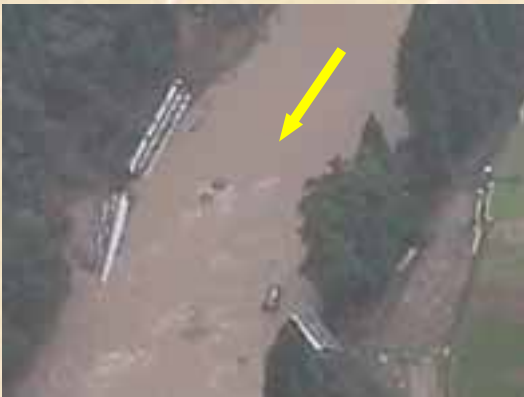
流出倒壊したJR第7足羽川橋(美山町小和清水)

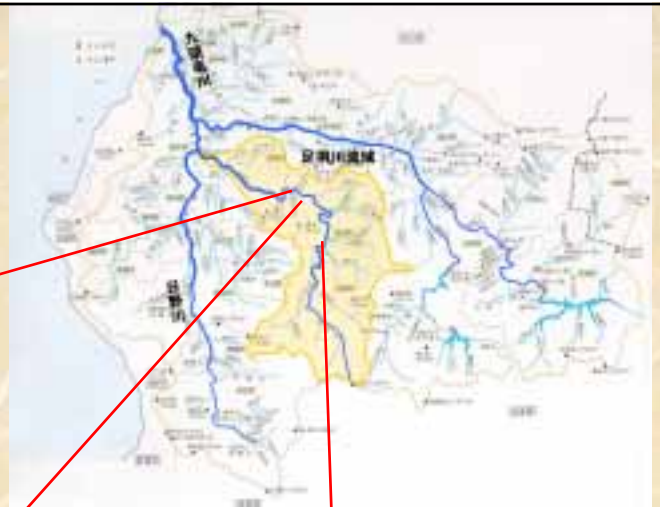
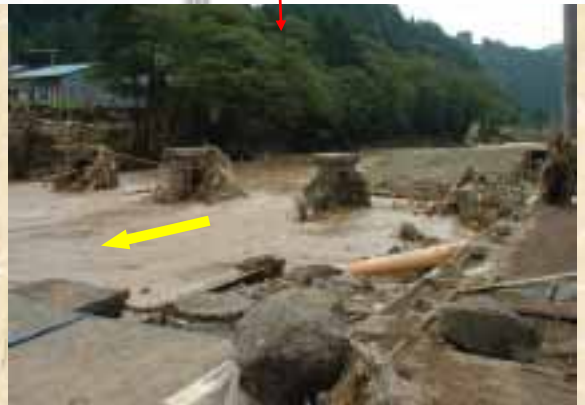
流失した河原橋(美山町河原)

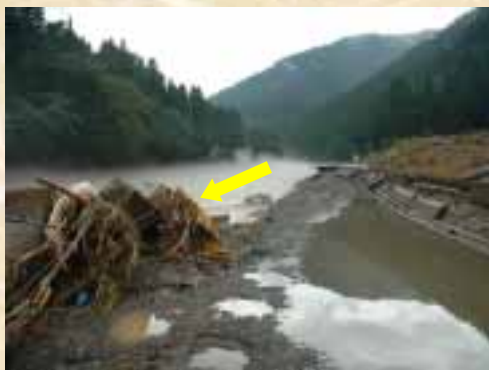
護岸流出し、道路が消失 (美山町西天田)

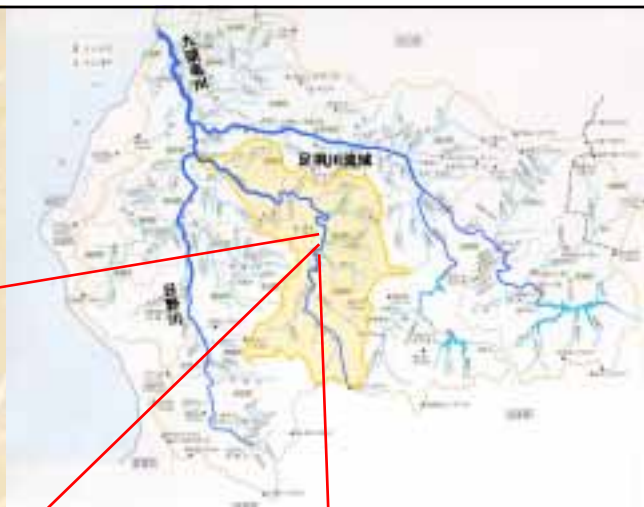
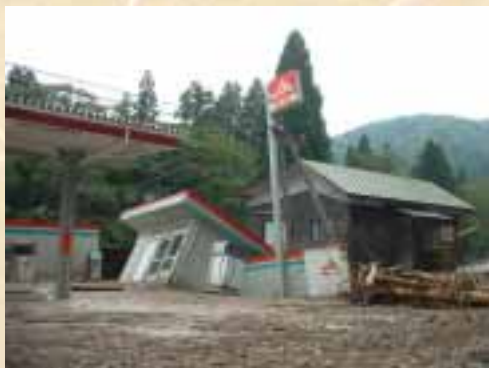
倒壊した農協のガソリンスタンド(美山町折立)

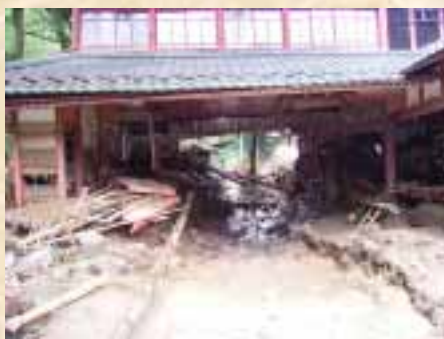
洪水流が通過した民家 (美山町松ヶ谷)
