# 氾濫解析について

モデル地区 (佐用町久崎地区) における

避難行動の安全性の確認

河川整備による効果の確認

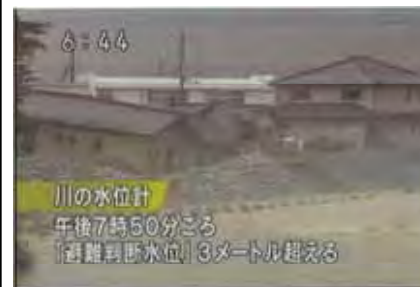
現地写真

現地写真や航空写真より破堤幅約110m、最大高さ約1.1mの破堤形状を設定した。

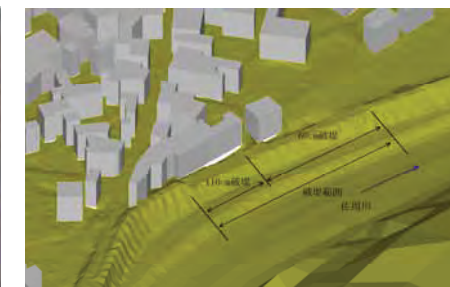
堤防決壊の形状

解析上越水が始まる21:00を堤防決壊開始時刻とし、20分かけて堤防高から堤防決壊敷高に変化させた。

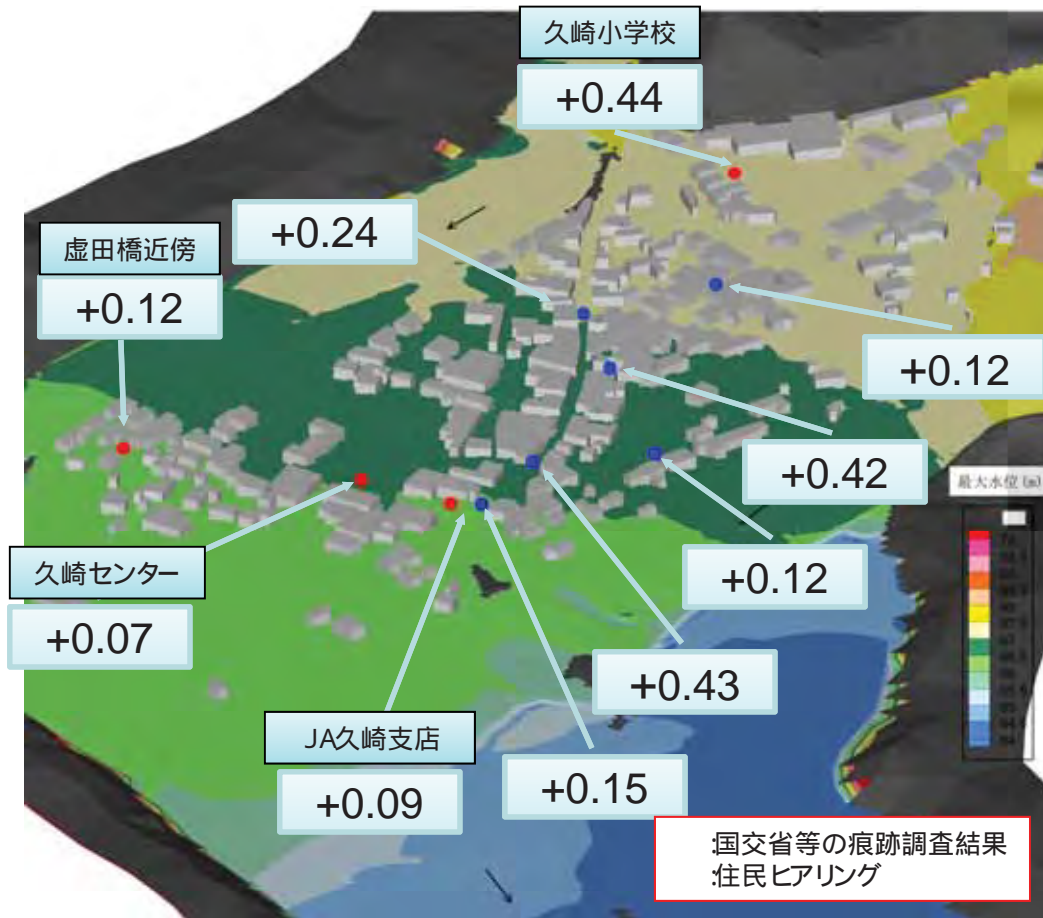
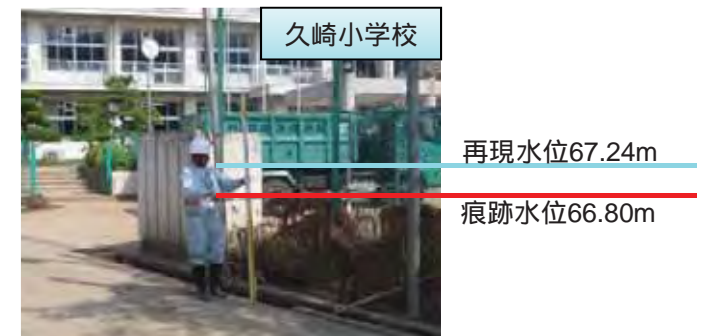
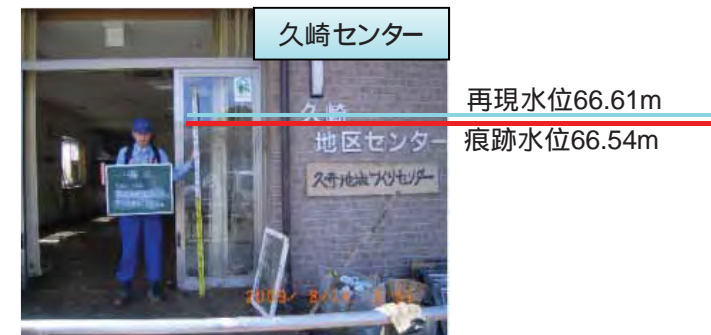
痕跡水位と再現計算値との関係

再現計算結果による最大浸水位図に、痕跡調査位置及び解析結果との水位差を示した。

計算値と観測値には平均して20cm程度の差が見られるものの、全体的に計算結果は調査結果から妥当といえる。

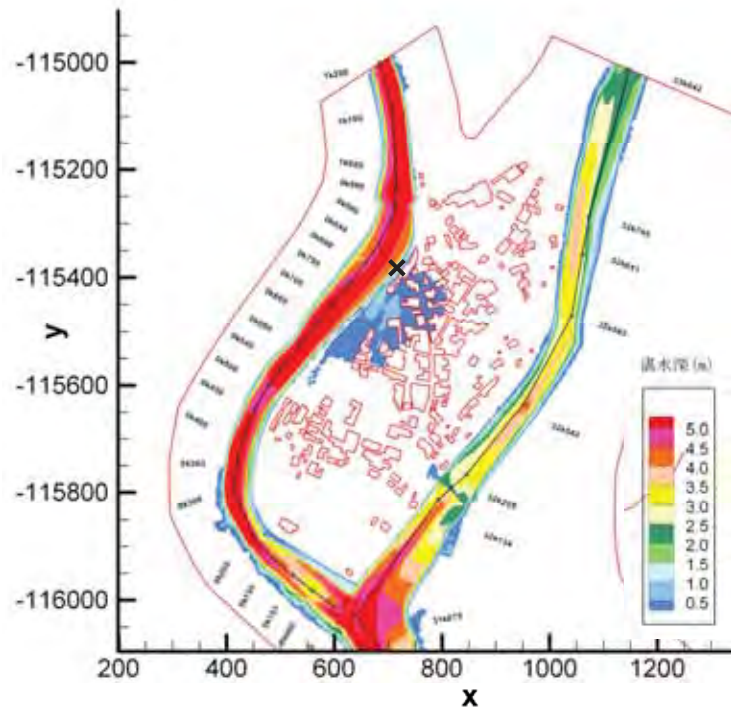
堤防決壊開始10分後

堤防決壊により地形に沿って下流側に向かって浸水が広がり  
堤防決壊開始後30分以内で、久崎地区のほぼ全域が浸水する。

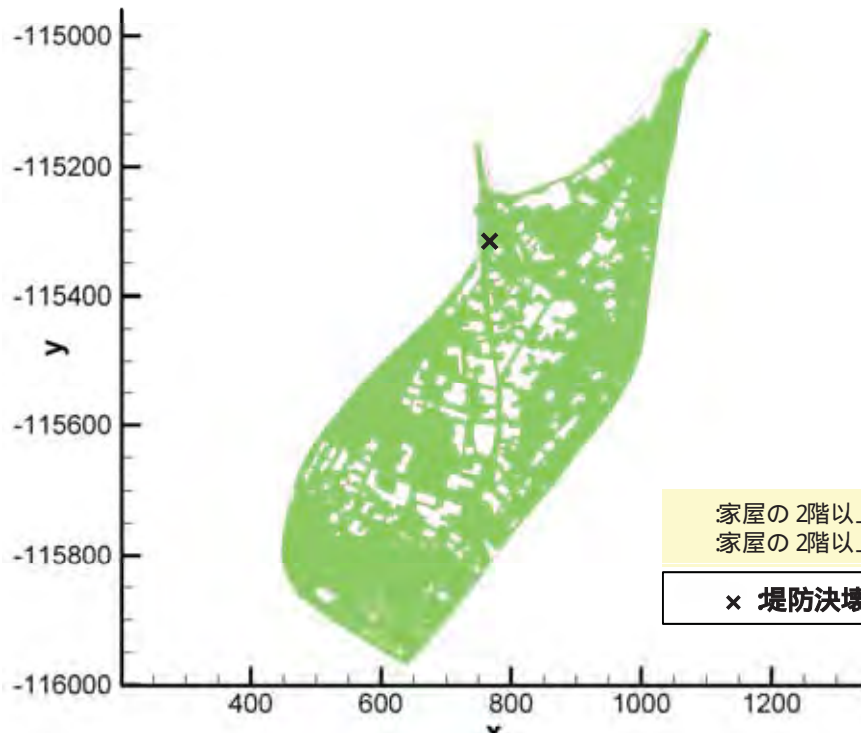
家屋浸水状況図 (2階以上)

氾濫解析結果の最大浸水深より、2階以上の浸水の可能性がないかどうかを示した。

注) 一般的な二階建ての木造家屋について、地盤から一階壁高が3.35mより、これ以下であれば、2階以上の浸水の可能性はないとした。

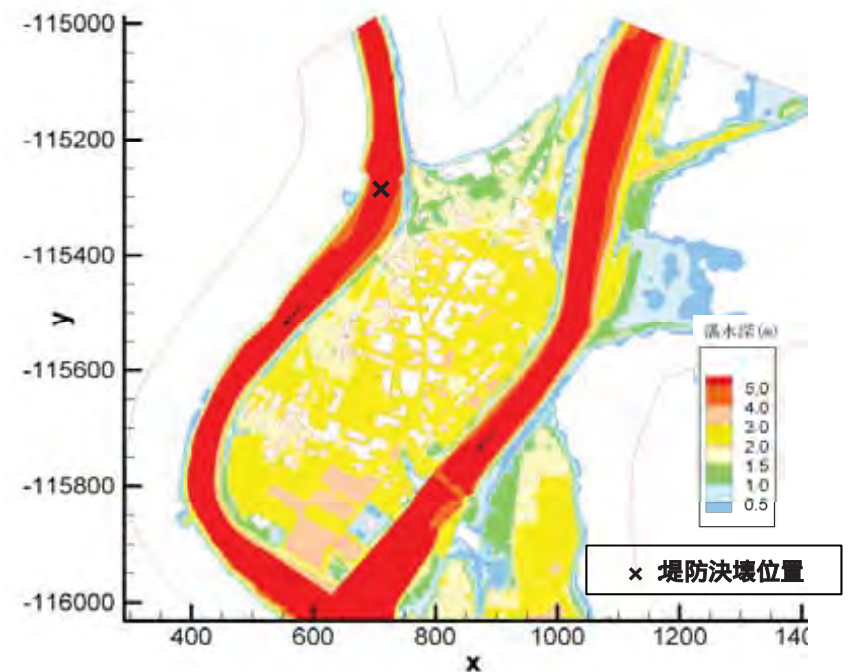
最大浸水深図

最大浸水深図をみると、久崎地区一帯が2～3m程度の浸水深となっていることから、住宅地では2階以上の浸水の可能性はない。

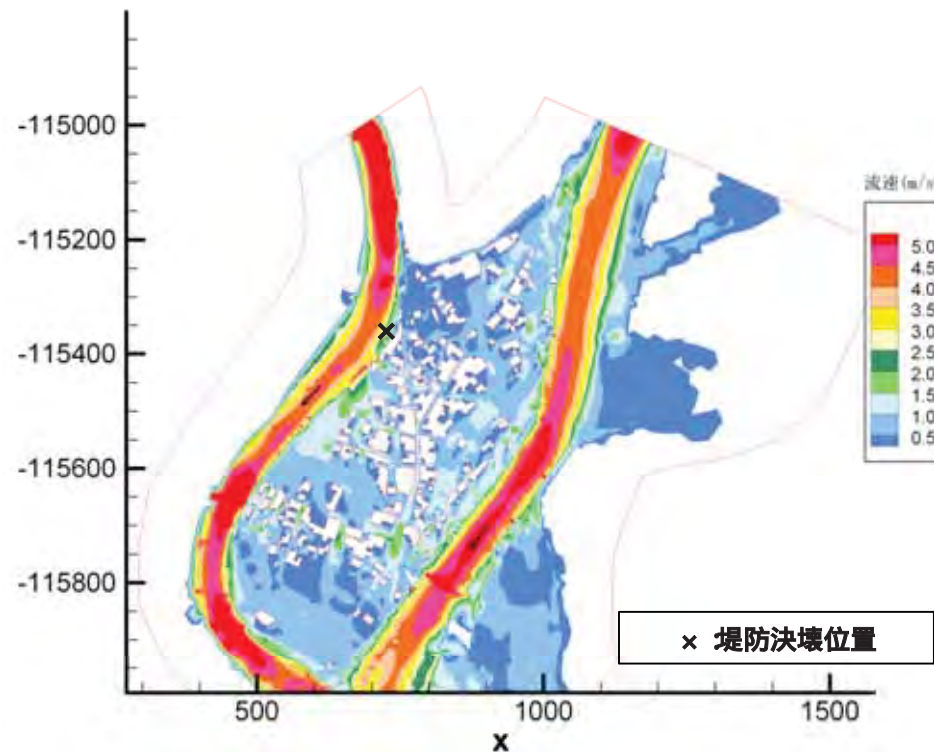
最大流速分布図

- ・堤防決壊地点近傍で4m/s程度、住宅地で1m/s程度の流速が発生している。
- ・家屋と家屋の境界や道路において、流速が1.5m/s程度と早くなっている。

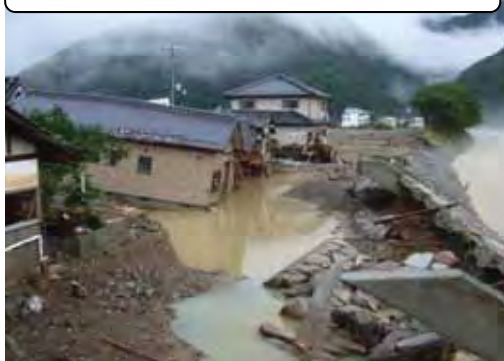
堤防決壊付近の家屋倒壊状況

堤防決壊地点近傍で木造家屋倒壊の危険性がみられる。

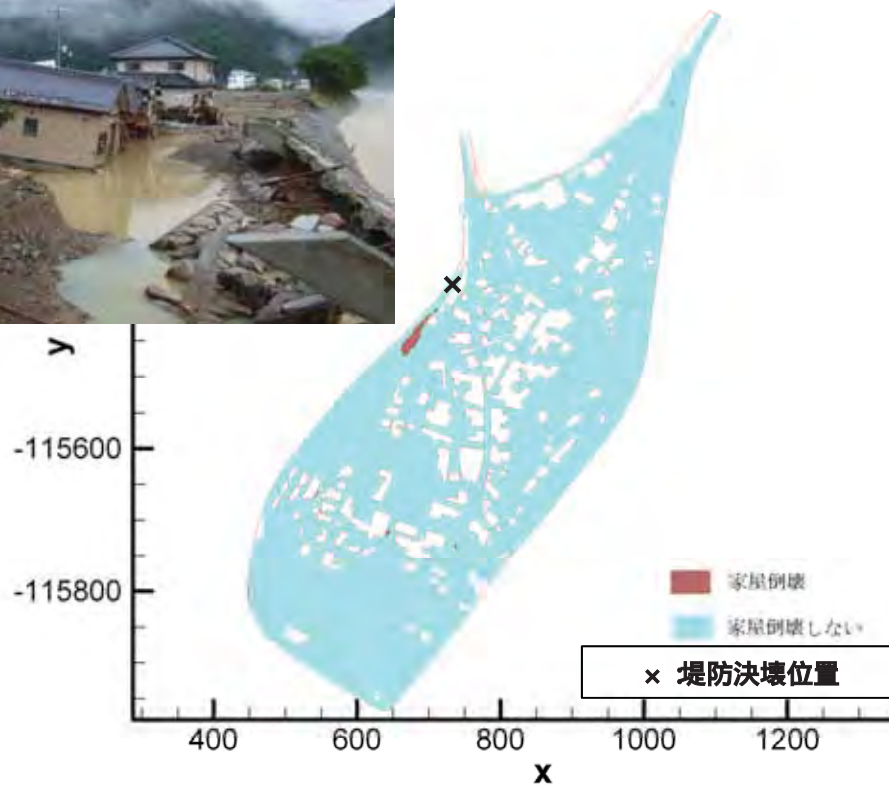
木造家屋倒壊危険度分布図

氾濫解析結果の流体力と木造家屋倒壊との関係より、木造家屋倒壊の危険性があるかどうかを示した。

- ✓ 堤防決壊後30分で歩行避難困難となり、木造家屋の倒壊の危険性があるような地区では、浸水が始まる前に早めの避難が必要である。
- ✓ やむなく浸水が始まったときに避難する場合は、近くの高所や自宅の2階に避難することも選択肢に含めて考える。

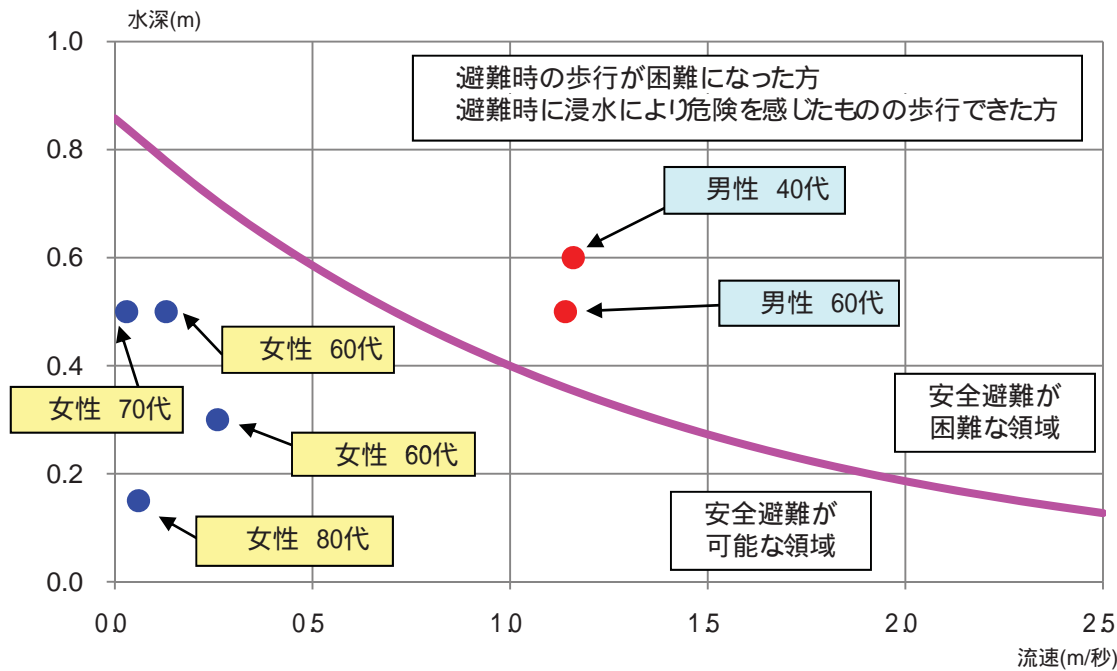
## 歩行避難困難度図

➤久崎地区の住民ヒアリング結果とはん濫解析結果の水理量 (水深、流速) を歩行避難困難度図に示した。

同じ水位でも、場所の違いにより流速が異なることから避難が困難になることが実際の避難時にも確認された。

避難時の危険度を表現するためには、水深だけでなく、流速も重要である。

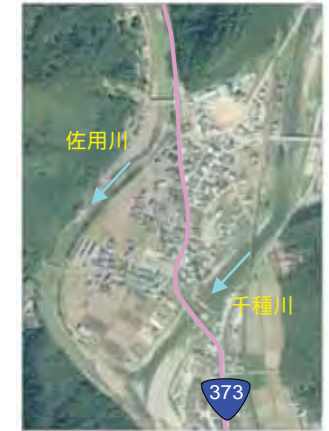
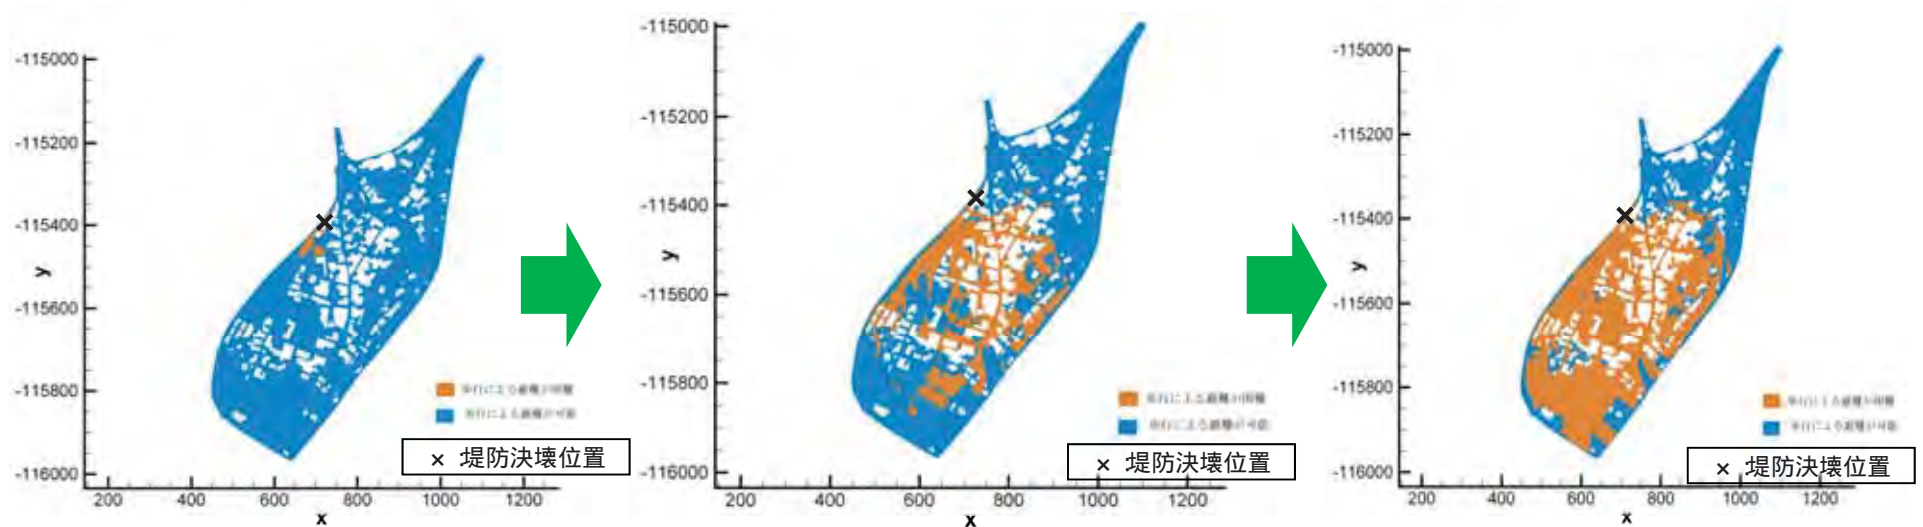
堤防決壊開始後30分で主要な道路は歩行による避難が困難となり、堤防決壊開始40分で集落のほぼ全域で歩行による避難が困難となる。

注) 越流開始と同時に堤防決壊を開始し、破堤開始後20分で最終決壊形状となるよう想定している。

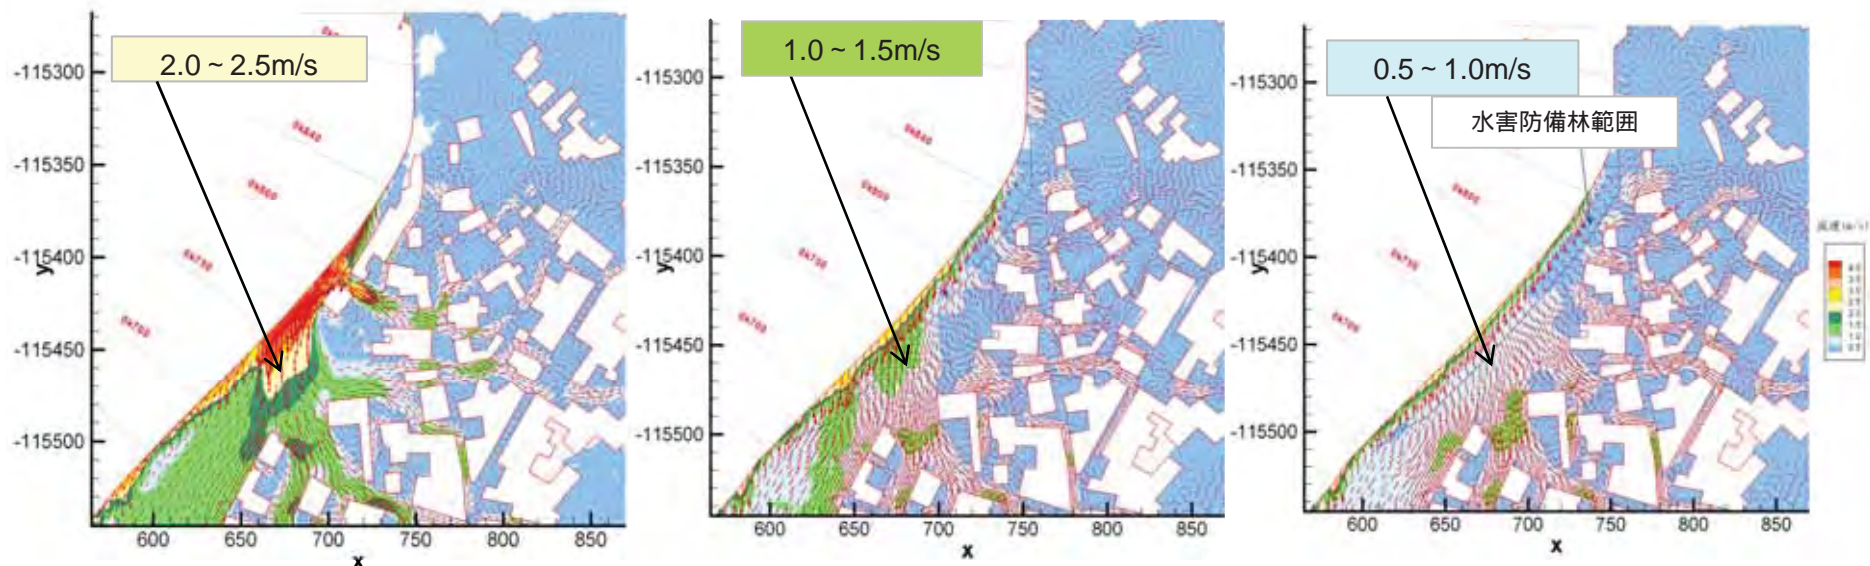
最大流速分布差 (水害防備林による流速低減効果)

実績再現結果 (堤防決壊あり)と、水害防備林無し (越流あり)、水害防備林有り (越流あり)の3ケースの氾濫解析結果について、堤防近傍における最大流速の低減効果を比較した。

➤ 堤防法尻部では、堤防決壊した場合2.0 ~ 2.5m/sの流速だったものが、越流のみの場合1.0 ~ 1.5m/sとなり、さらに水害防備林を整備すると0.5 ~ 1.0m/s程度に流速を低減させる効果がある。
