東播海岸の管理に関する検討会 第1回資料

姫路河川国道事務所
平成22年6月10日

東播海岸巡視 点検写真

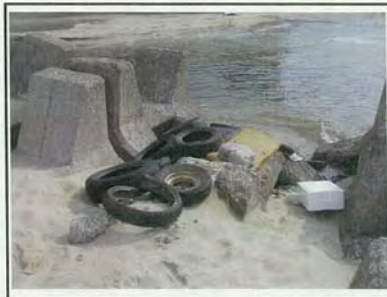
※1...15.6km付近
養浜内にタイヤ等の不法投棄を確認。

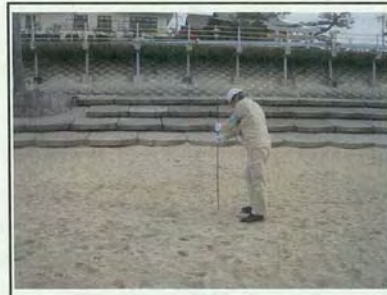
※2...養浜区間7(18.6km~100m~
18.6km+30m付近)
12/26報告の調査箇所を鉄筋貫入により再
確認。...異常なし。

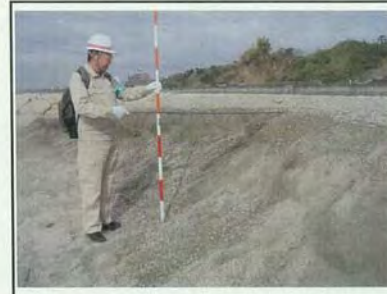
※3...養浜区間8-5(16.4km+120m付近)
波浪による浸食を確認。H=100cm

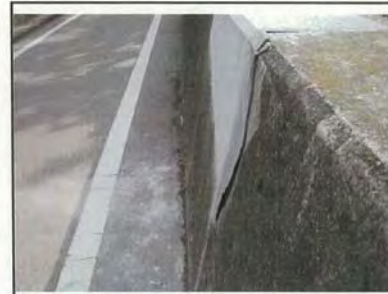
「護岸のクラック補修箇所でもルタル剥離と浮きを確認」との報告

※7...養浜区間21(13.2km~50m付近)
クラック補修箇所でもルタルの剥離及び理
きを確認。

巡視報告の内容に応じ、担当者が即日、施工業者に再補修を指示

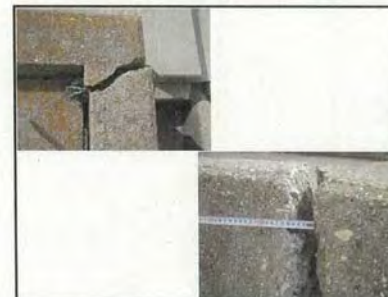
※8...1.0km~40m付近
管理用通路の擁壁の開き再確認。L=2.1m
開き35mm

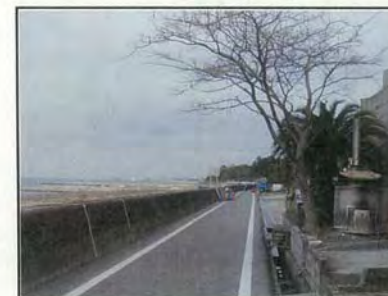
※9...養浜区間11(15.8km+100m)
管理用通路でクラック補修工事確認。

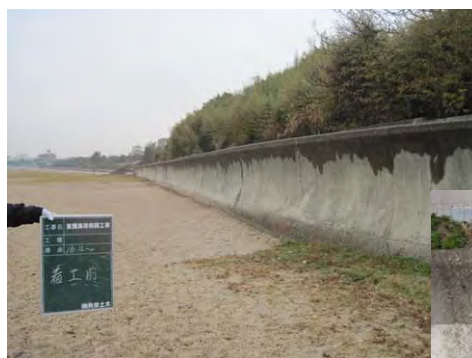
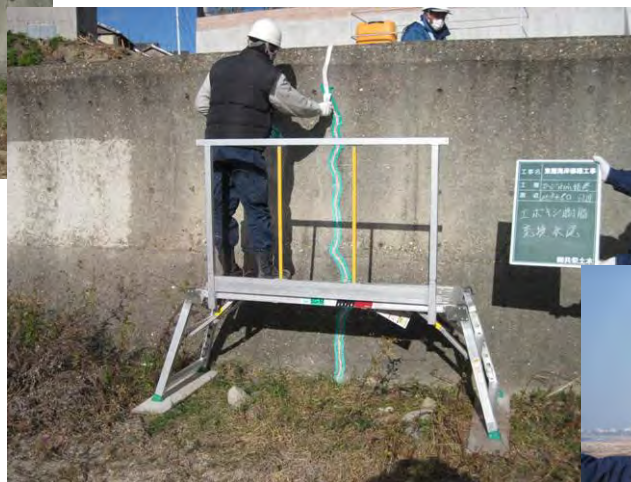
明石市谷八木付近

- 老朽化した護岸や擁壁にクラック(ひび割れ)があるとの巡視報告を受け、補修を実施した。

クラック(ひび割れ)
のコーキング
(隙間充填)補修

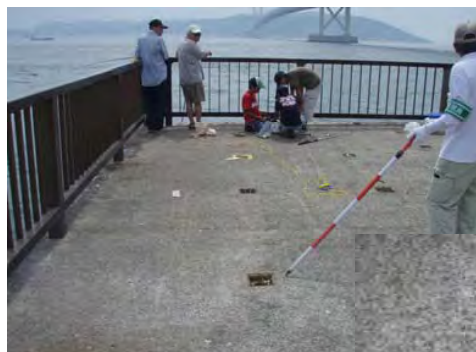
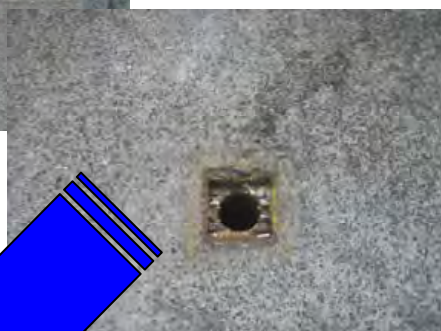
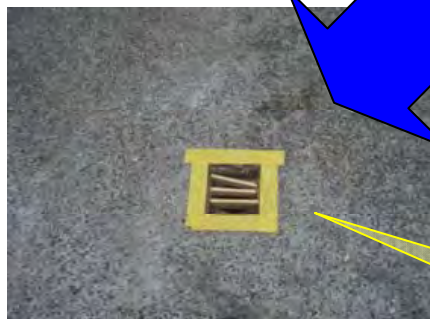
神戸市舞子付近

- ケーソンの減圧孔蓋が波浪等の影響で損傷しているのを巡視時に確認し、応急措置を実施、その後補修(新規再設置)した。

応急処置

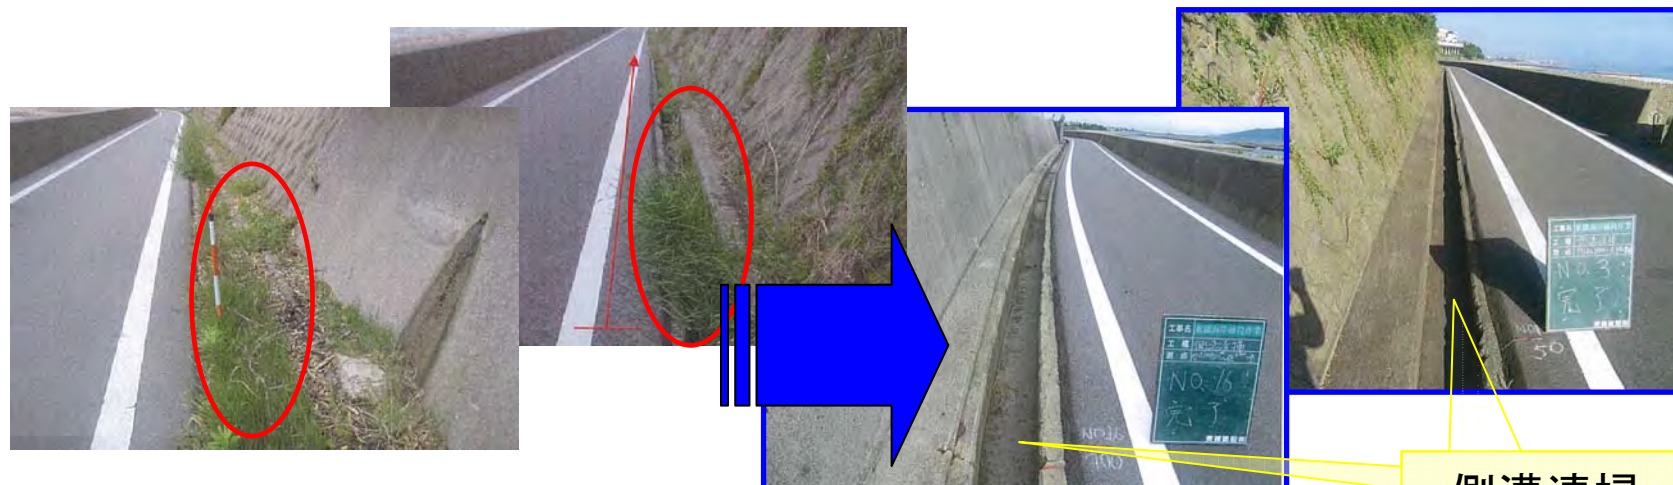
明石市江井ヶ島付近

- 越波排水用の側溝に草や土砂が堆積しているとの巡視報告を受け、側溝清掃等を行った。

側溝清掃

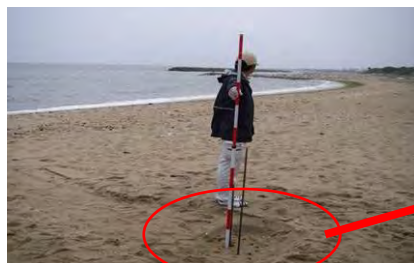
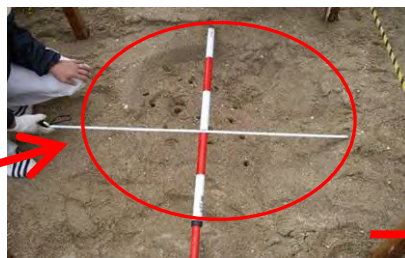
明石市藤江付近

- 樋管延長上で窪み1.4m×1.0m(深さ18cm)を巡視により発見。鉄筋が1.2m貫入した。
- ヒューム管継ぎ目から砂が吸い出しを受けたと考えられ、排水管の継ぎ目を補強し、碎石敷設と防砂シートを設置した。

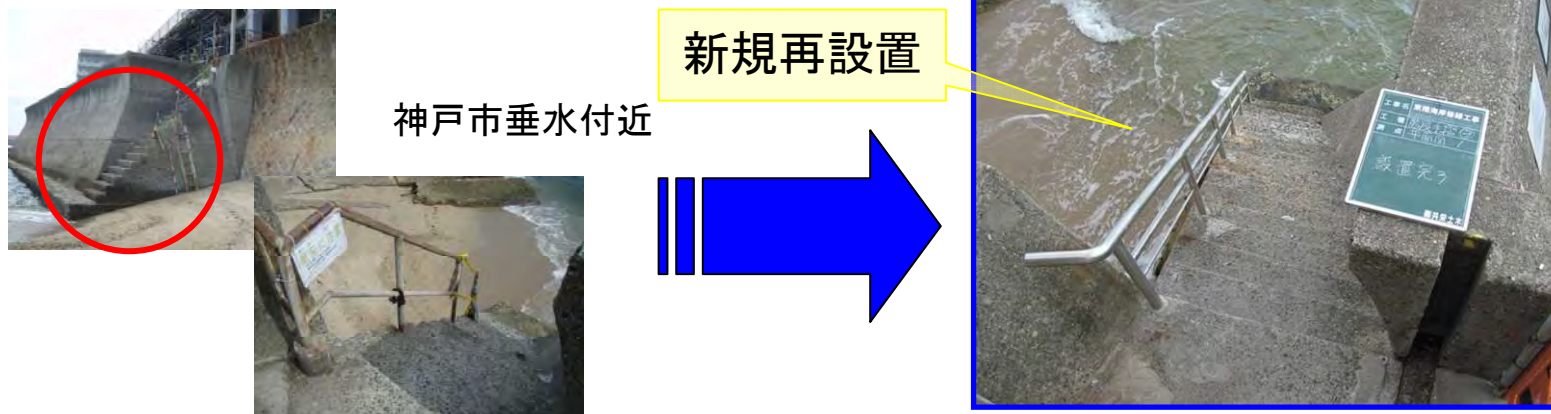
- 養浜に降りる階段の手摺りが波浪等の影響で損傷しているとの巡視報告により、階段手摺りを(新規再設置)補修した。

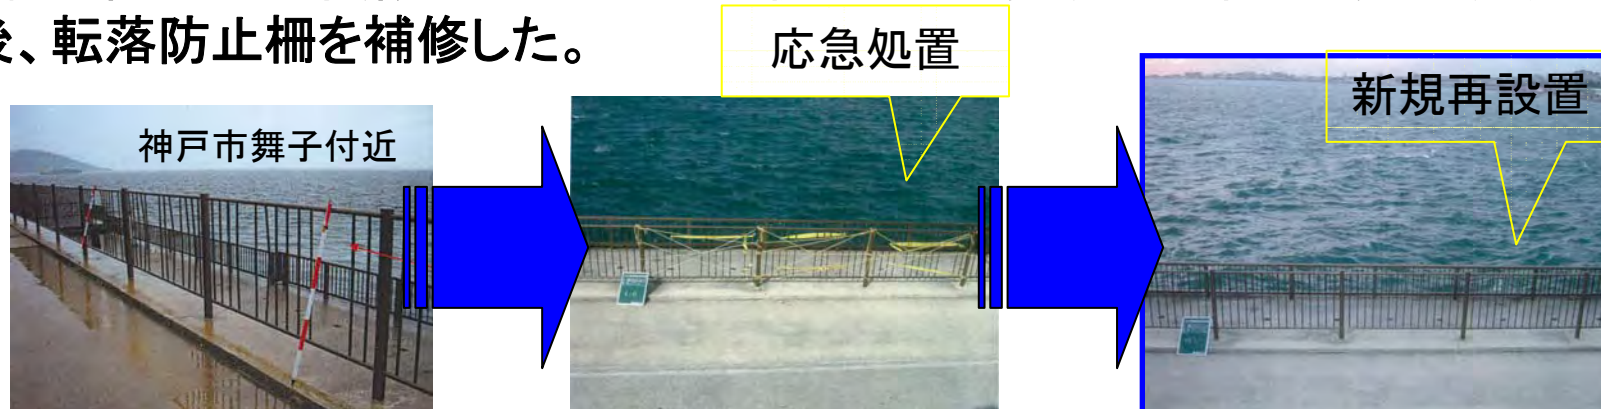
- 転落防止柵が損傷しているのを巡視により発見、応急措置を実施、その後、転落防止柵を補修した。

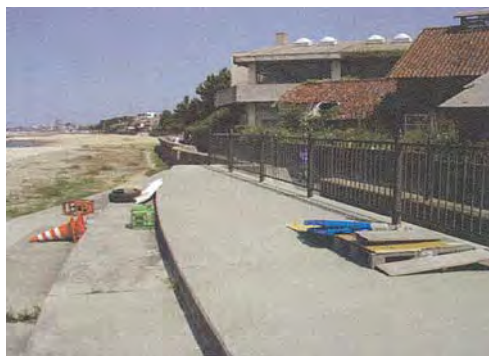
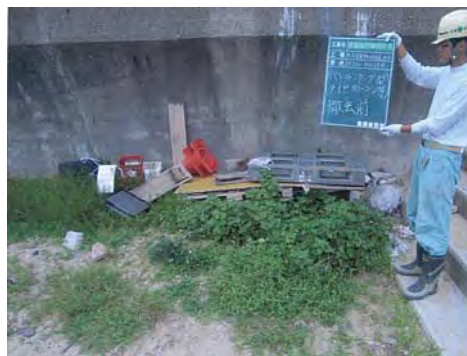
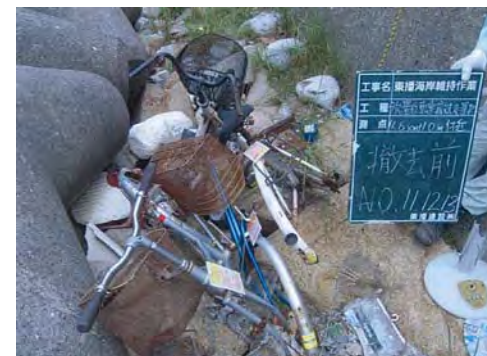
- 廃材、古タイヤ、乗り捨てられた自転車等の不法投棄物や、バーベキュー・花火等のゴミ、漂着物等が巡視時に発見されている。
- 軽微な物等は、巡視時にゴミステーション等へ投棄し、散乱し危険なもの等は護岸脇に移動するなどの仮処置を行い、一定期間後、撤去している。

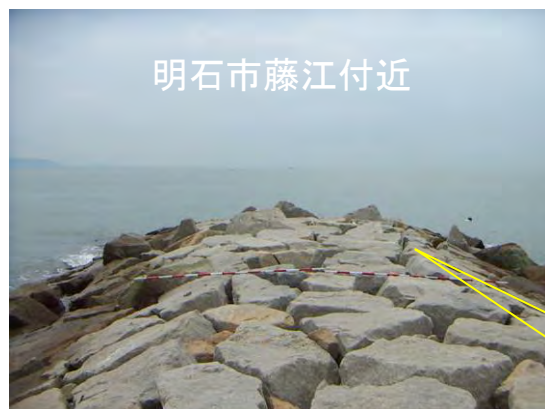
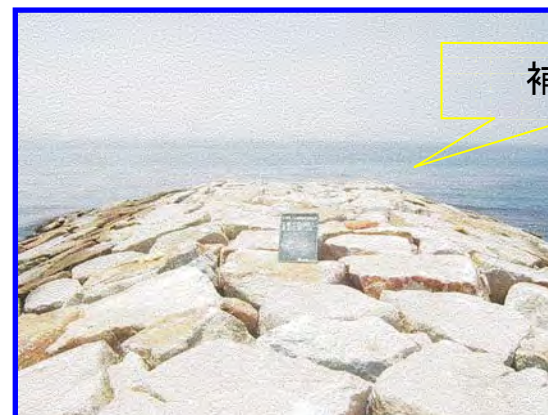
- 波浪の影響を直接受ける突堤では、大型台風時など石積が乱れたりする。台風通過前後の巡視などは構造物に損傷がないかを重点に巡視を行っており、異常があれば修繕工事で補修している。

石積の乱れ
