東播海岸の管理に関する検討会 ～第2回～

姫路河川国道事務所
平成22年9月16日

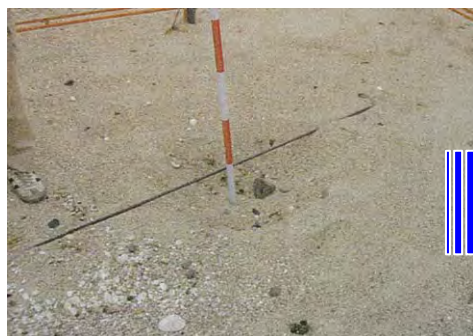
- 平成20年4月23日 巡視より鉄筋貫入(110cm)報告あり
砂浜の陥没(70cm)もあることから、立入禁止措置を実施
- 平成20年4月25日 排水管の欠落を確認し、応急措置を実施
- 平成21年7月 1日 対策工を完了

鉄筋貫入110cm

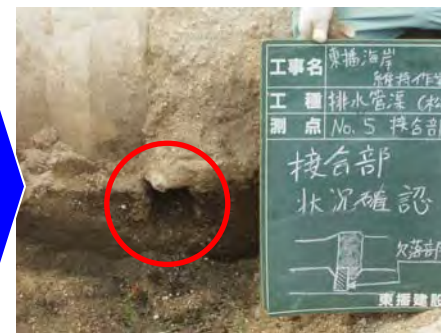
欠損箇所確認

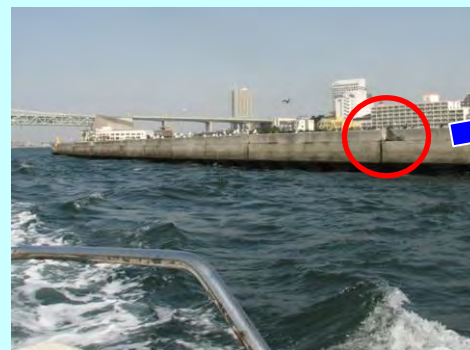
ケーソンの欠損

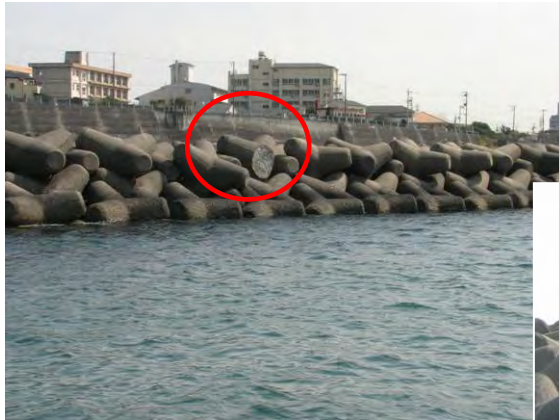
明石市藤江付近
平成22年3月撮影

消波ブロックの損傷

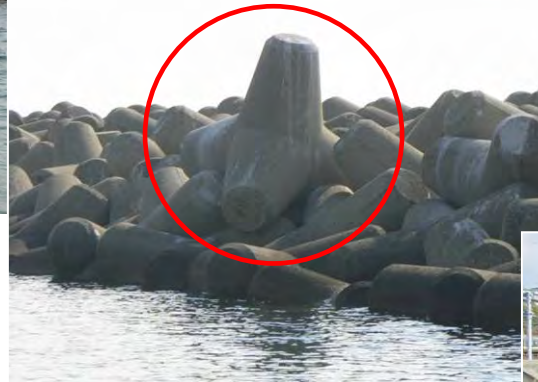
明石市江井ヶ島付近
平成22年1月撮影

消波ブロックの乱れ

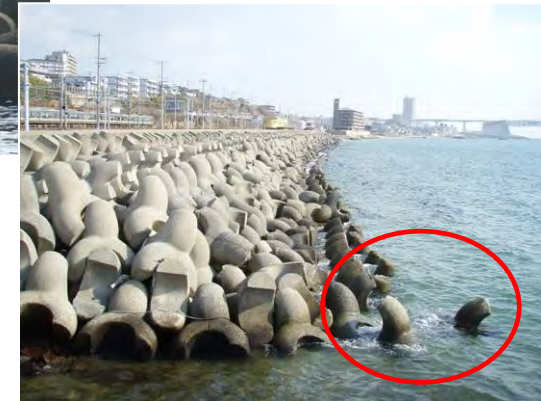
神戸市垂水区西舞子付近
平成22年1月撮影

消波ブロックの乱れ

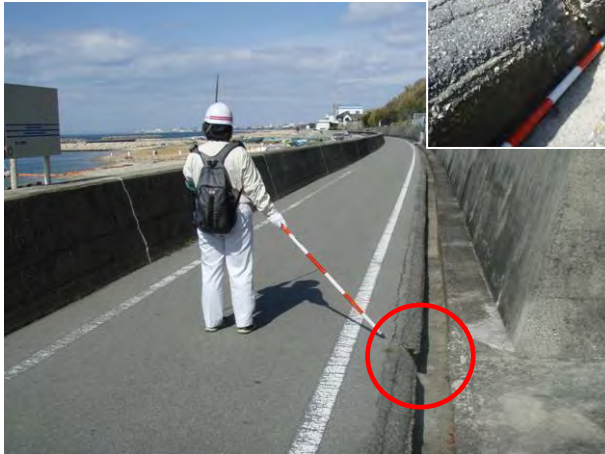
側溝壁の損傷
明石市藤江付近
平成22年3月撮影

→管理者へ通知→補修済み

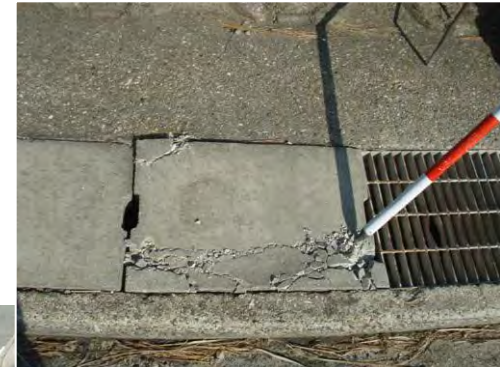
明石市松江付近
平成21年12月撮影

側溝蓋の損傷

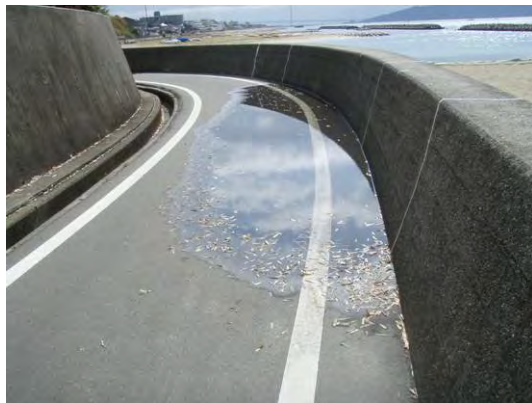
管理用道路排水不良
明石市谷八木付近
平成22年3月撮影

→管理者へ通知→補修済み

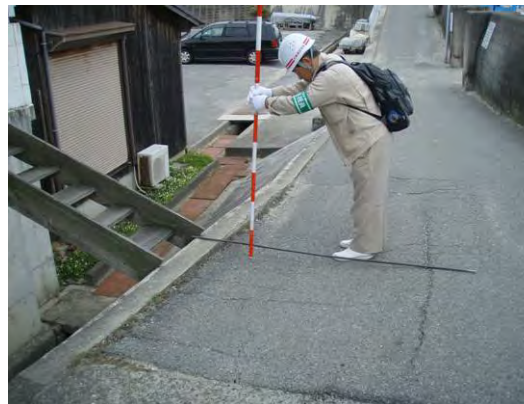
管理用道路陥没8.5cm
明石市谷八木付近
平成22年2月撮影

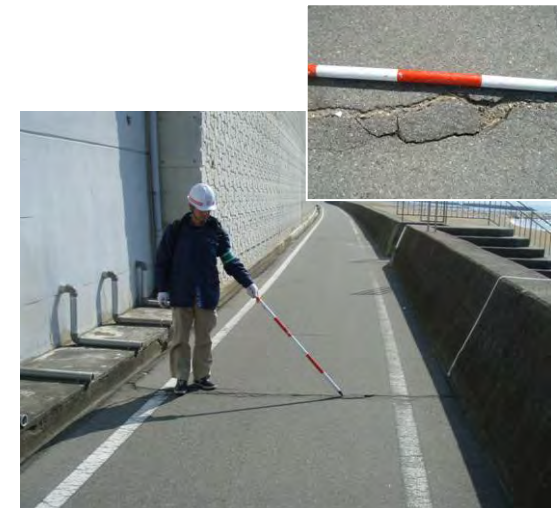
管理用道路損傷
明石市藤江付近
平成22年2月撮影

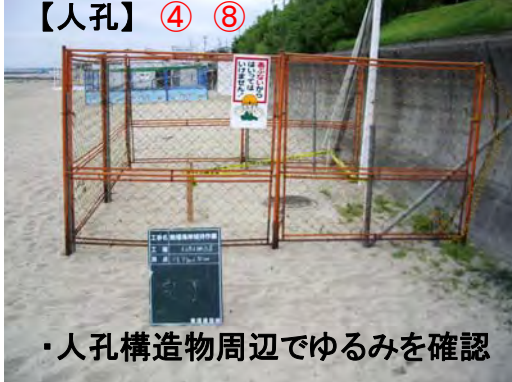
<p>【人孔】 ④ ⑧</p>

<p>・人孔構造物周辺でゆるみを確認</p>	<p>対策前</p>

<p>・管渠接合部の隙間の転圧不足</p>	<p>対策工法</p>

<p>・1m下層以下を碎石に置き換え</p>	<p>対策後</p>

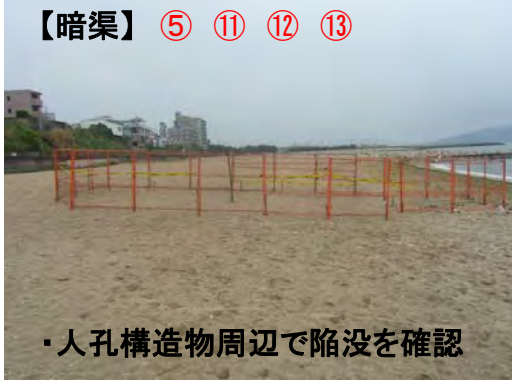
<p>【暗渠】 ⑤ ⑪ ⑫ ⑬</p>

<p>・人孔構造物周辺で陥没を確認</p>

<p>・管渠接合部の隙間からの吸出</p>

<p>・繋ぎ目をコンクリートで巻立て・1m下層以下を碎石に置き換え</p>	 
<p>【突堤】 ① ⑨ ⑩</p>

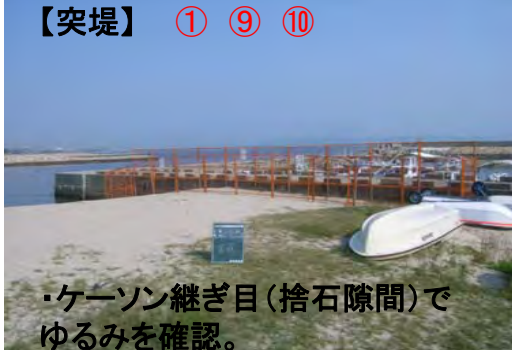
<p>・ケーソン継ぎ目(捨石隙間)でゆるみを確認。</p>	  <p>・ケーソン継ぎ目(捨石隙間)から砂の吸出</p>

<p>・1m下層以下を碎石に置き換え ・突堤部は全層粒調碎石に置き換え</p>
