大蔵海岸公園護岸背後の 空洞対策について

姫路河川国道事務所

平成23年2月24日

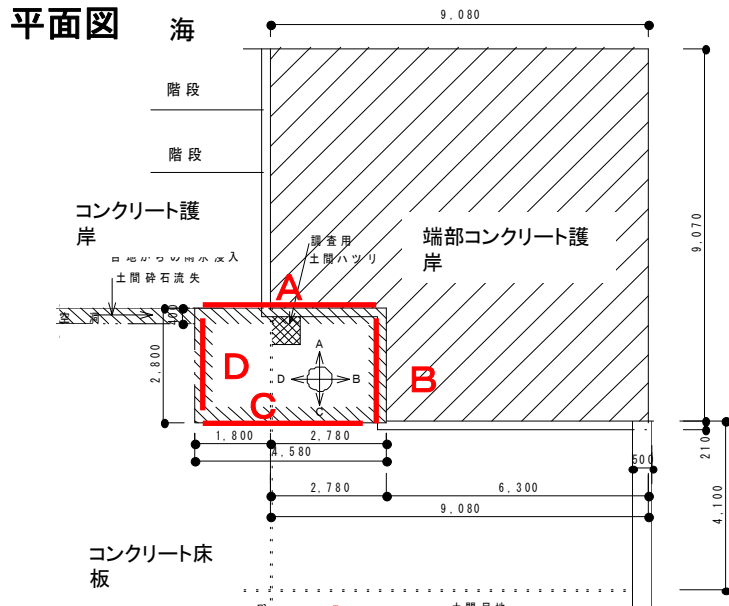
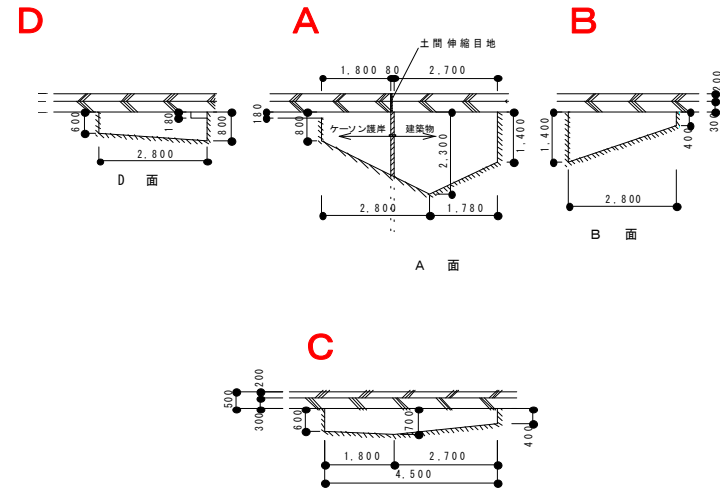
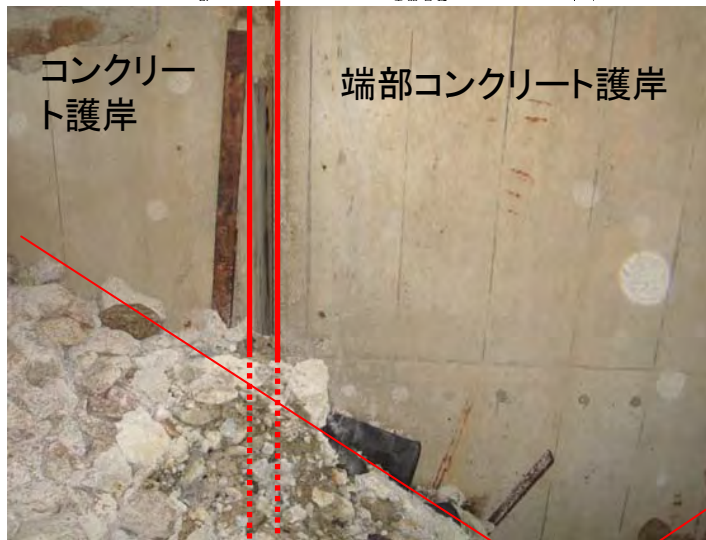
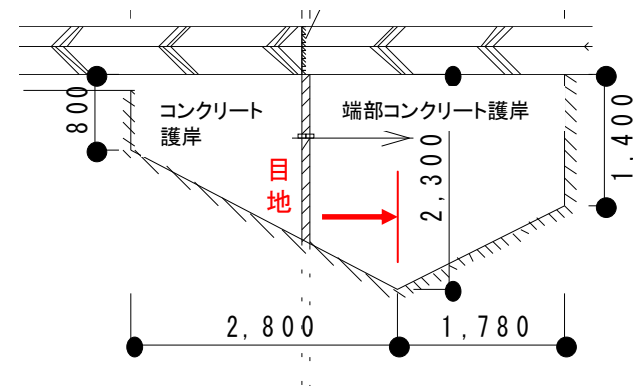
端部空洞調査結果(内部調査)

空洞内最深部が目地から端部コンクリート護岸側にずれている。

端部ケーソンについては、
布型枠による下部空洞へのコンクリート充填と目地部防砂板復旧工法の併用工法を実施する。

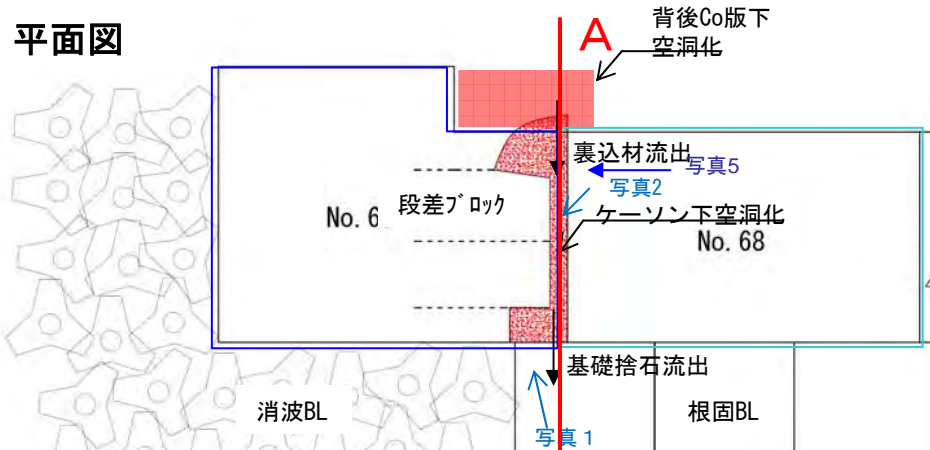
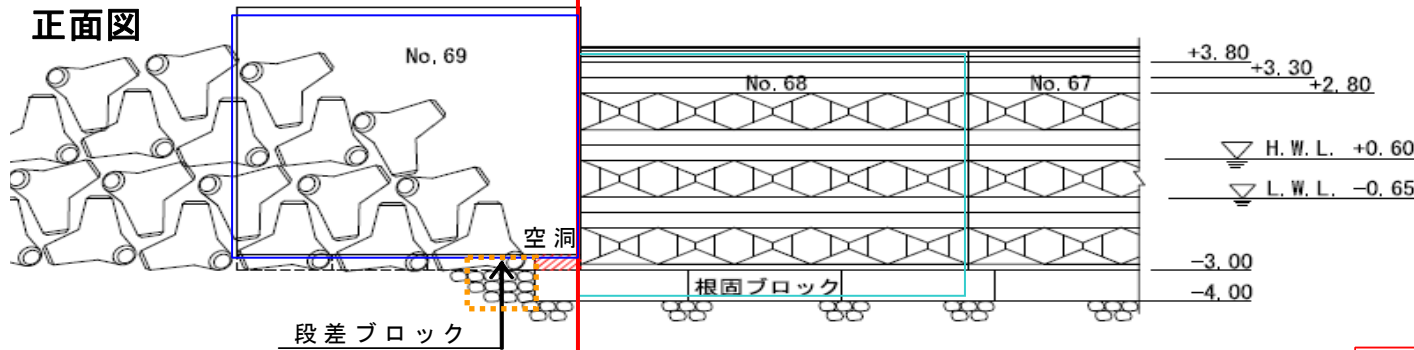
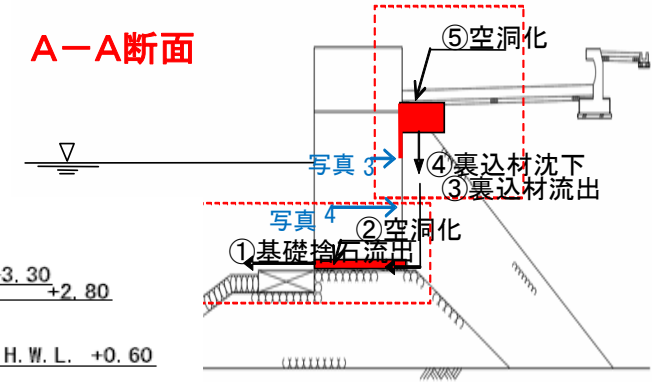
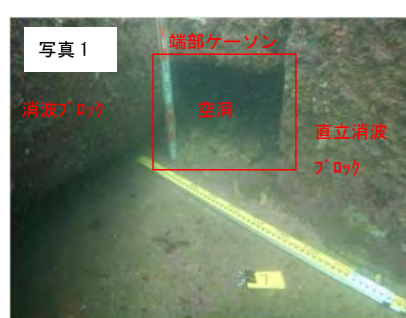
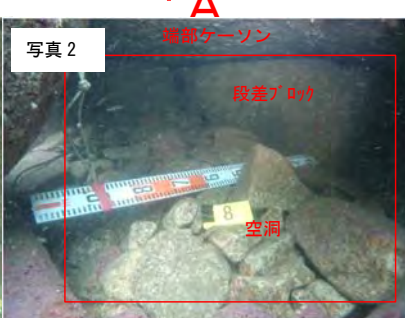
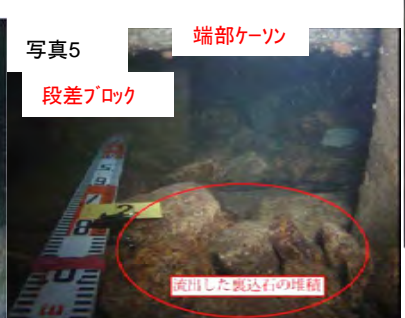
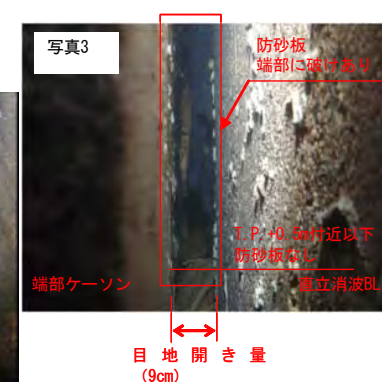
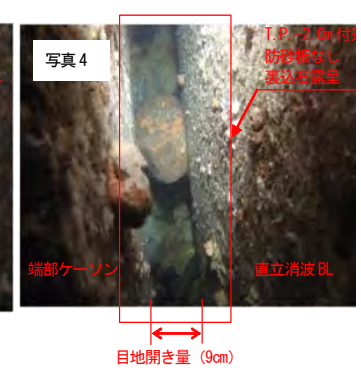
端部空洞調査結果(潜水調査)

原因

- ①波浪等の影響により基礎捨石が流出
- ②ケーソン下に空洞が発生
- ③背後の裏込材が沈下
- ④コンクリート床板下に空洞が発生

目地開き量 (9cm)

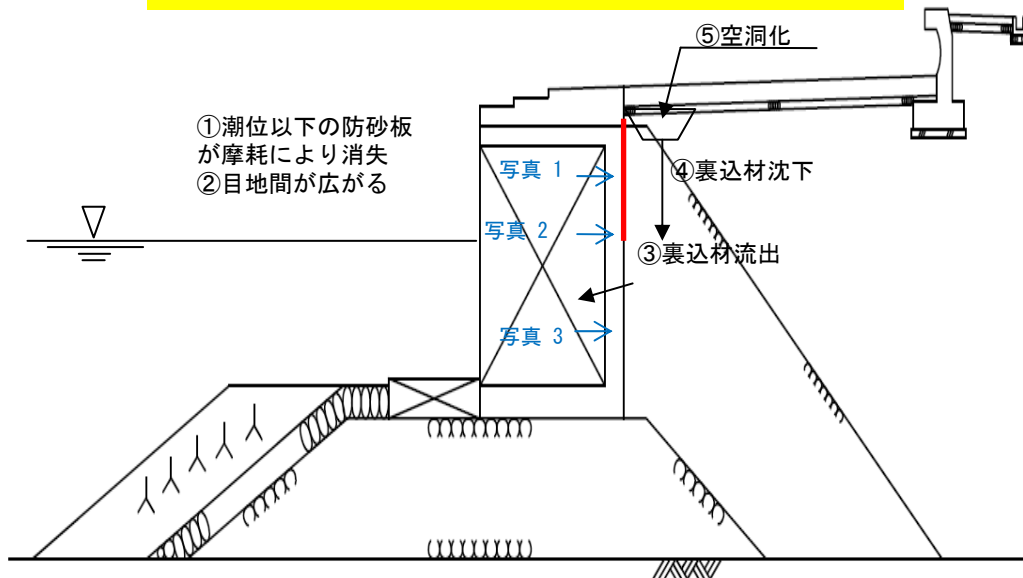
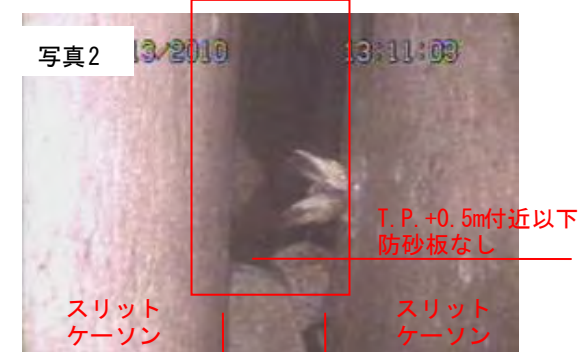
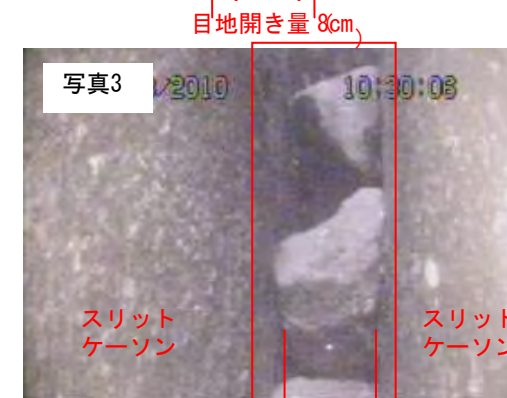
目地部空洞調査結果(潜水調査)

68箇所の目地のうち、目地内部まで確認出来たのは19箇所。
その全てで満潮位以下の防砂板を確認できなかった。

海面下の防砂板については、H13年大蔵海岸事故調査時に、波浪による防砂板の振幅により摩耗が確認されている事から、その後台風等の波浪の影響を10年以上受けたことにより消失したと考えられる。

- 原因** →
- ①潮位以下の防砂板が摩耗により消失
 - ②それにより目地間が広がる
 - ③下端部から裏込材が流出
 - ④裏込材が沈下
 - ⑤コンクリート床板下に空洞が発生

(例No.21-No.22)

目地開き量 (7cm)

目地開き量 8cm

目地部については、
目地材の設置と目地部背後部の固結工法
(グラウト注入)の併用工法を実施する。

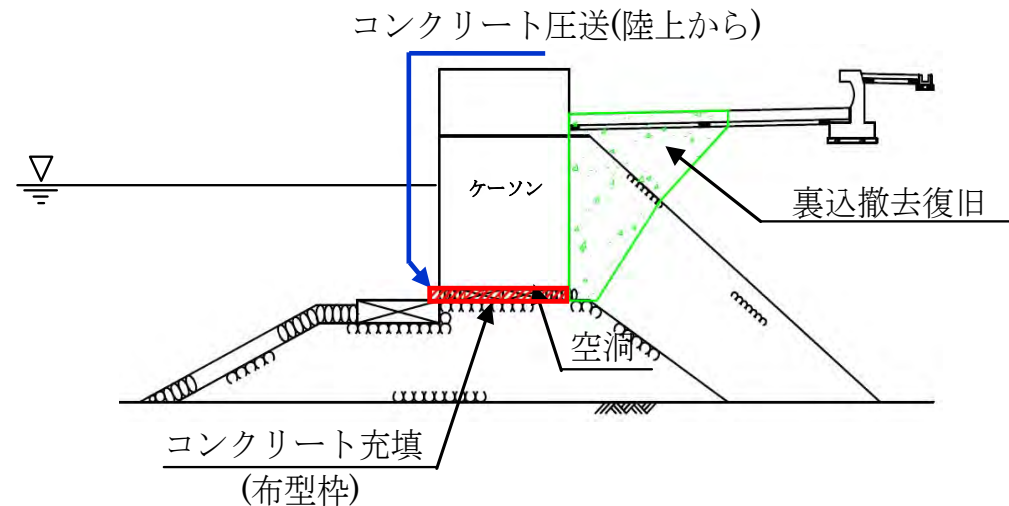
●西側端部空洞対策

西側端部底部の空洞対策及びコンクリート護岸間目地部の防砂板の消失による吸出防止についてこのまま放置すれば空洞が拡大する恐れがあるため早急に対策を行う必要がある。
