# 東播海岸の管理に関する検討会 提言

## 検討会の目的

平成13年に発生した大蔵海岸陥没事故のような事故が二度と発生することがないように、また、海岸保全施設の機能が損なわれていないかどうか確認するために、平成17年度以降に実施されてきた東播海岸における巡視等の海岸管理の実績を客観的に検討し、海岸利用も考慮した今後の海岸管理の在り方に資する所見をとりまとめる。

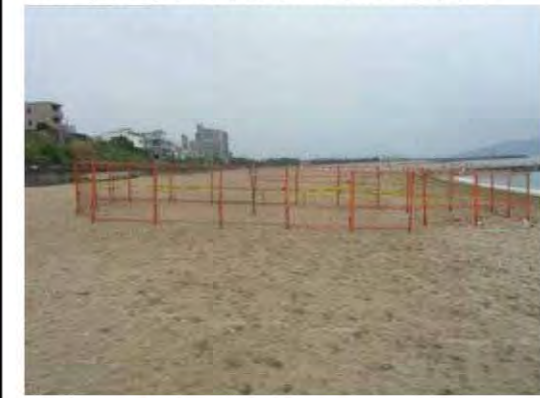
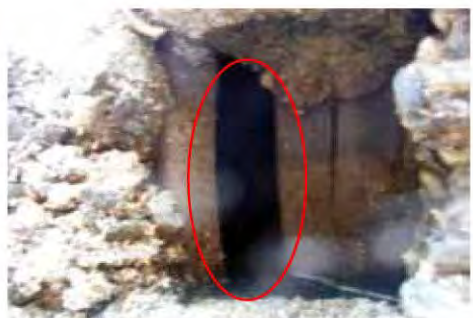
人孔構造物【暗渠】周辺で陥没を確認

管渠接合部の隙間からの吸出

繋ぎ目をコンクリートで巻立て  
砂表面1m下層以下を碎石に置き換え

砂から碎石に置き換え

陥没/緩みが発見された養浜部は、対策を実施済み  
→たとえ緩みが発生したとしても人命に関わるような状況とはなっていない。
