東播海岸の管理に関する検討会 現地調査概要

開催日時：平成22年11月5日(金) 13:30～17:00

◆現地調査概要

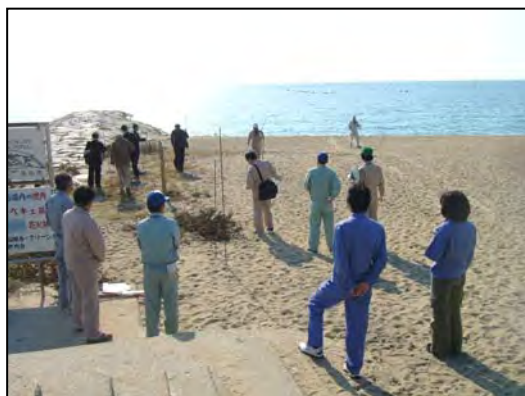
- ・ 汀線(波打際)の経年変化を蓄積すれば海浜特性(砂の動き)を把握し分析する事が出来るので、巡視の際に無理が無ければGPSを使って汀線際を歩くことでデータの集積ができ今後の管理に役立つのではないかと。
- ・ 構造物の回りは地形の変形が起こりやすいので、巡視の中で砂浜の動きのデータを集められれば今後の管理に役立つのではないかと。
- ・ 鉄筋が入り込む箇所については、空洞となっている箇所と砂が緩んでいる箇所とに分けられると思う。どちらも鉄筋では断面積が小さいので入り込んでしまうが、砂が緩んでいる箇所については断面積の大きなもので調べれば貫入しないと思う。断面積の大きなものでも貫入(もしくは崩れる)するような空洞は人が落ちるなどの可能性もあるので特に注意する必要がある。
- ・ 砂浜で基盤の捨石が見えている箇所があった。海水浴場として利用されているならば利用者の安全性を考慮した点検が必要ではないかと。

①養浜部における巡視状況・方法調査
(明石市林崎松江海岸)

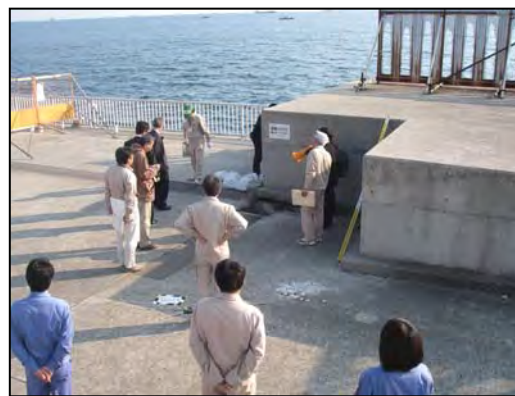
- ・ コンクリート護岸の目地が海に対して水平方向に動いているが、このような現象はあまり聞いたことがない。コンクリート護岸の隙間が施工当時のものなのか、台風等の外力の影響を受けて開いたものなのか不明であるので、設計時の考え方を検証する必要がある。ケーソン目地からの裏込材の流出を抑える手法については、裏込材の粒径を変えるなどの方策があるが、工事規模なども考慮しながら様々考えるべき。

②コンクリート護岸背面の空洞調査
(明石市大蔵海岸)
