事務連絡  
平成30年7月3日

国土交通省 道路局

#### 横断歩道橋の点検及び措置について

### 国道51号 伊能歩道橋（成田市伊能地先）の一部通行止 に関するお知らせ

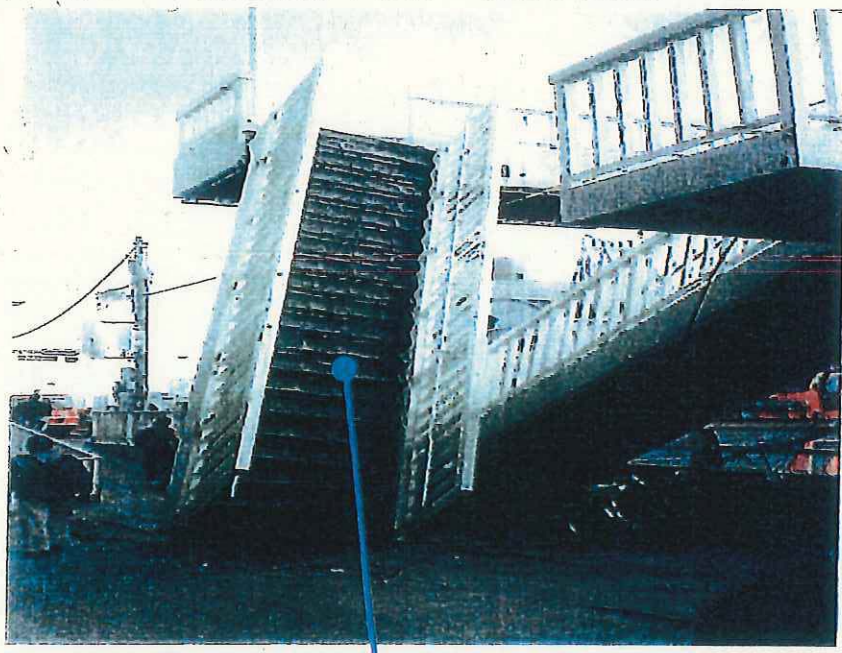
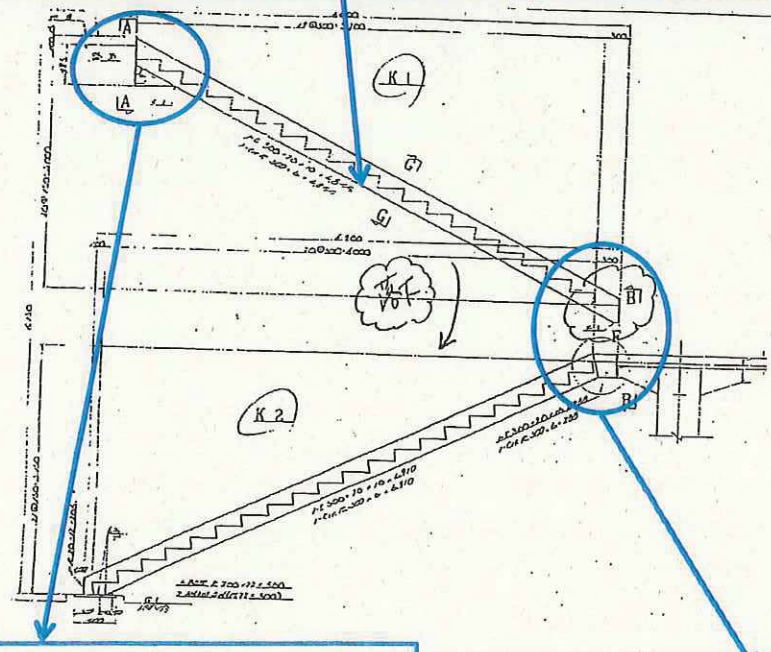
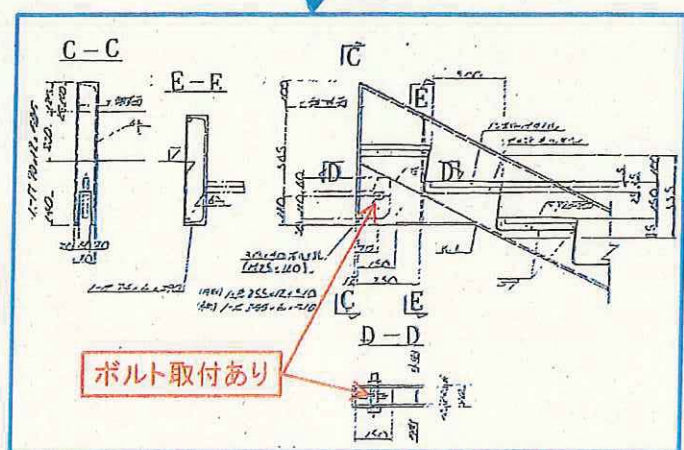
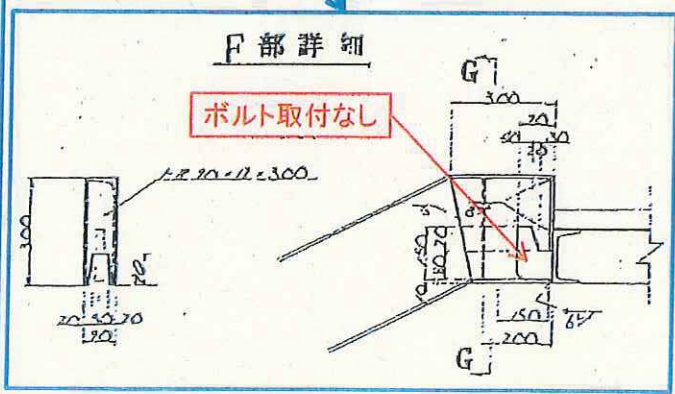
1995年兵庫県南部地震の事例  
 長田歩道橋 (S45.1竣工)  
 適用基準: 建設省制定 土木構造物標準設計 V 横断歩道橋 (S42.5)

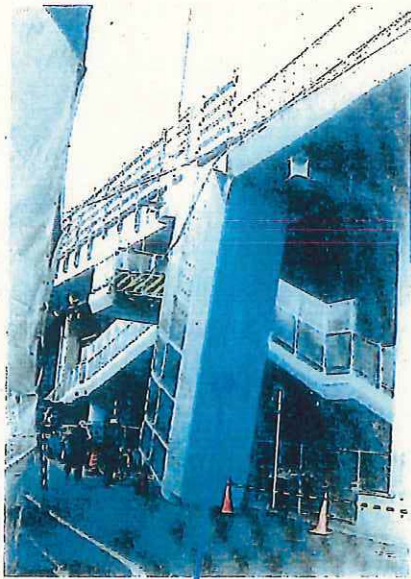
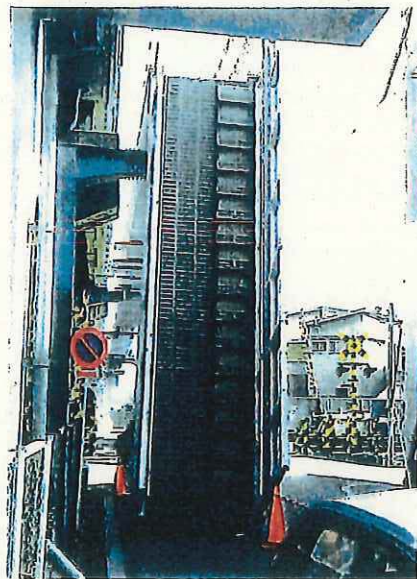
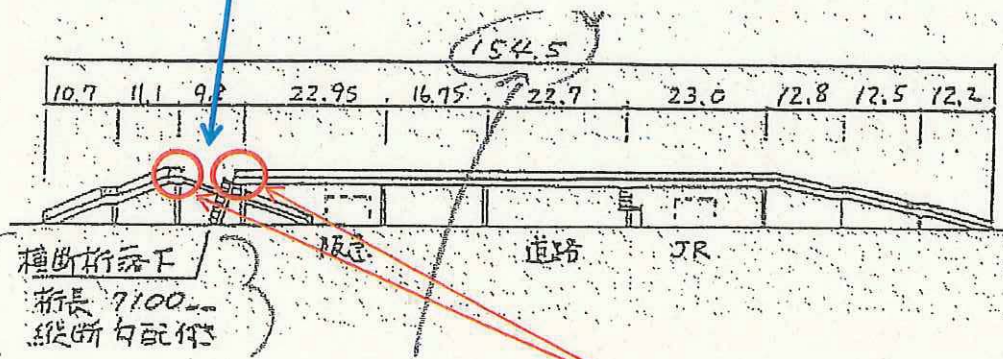
米谷歩道橋(S50.12竣工)

報告書によると、斜路付きにはボルト取付ありとなっているが、詳細図面がないため落橋部に取付いていたかは不明

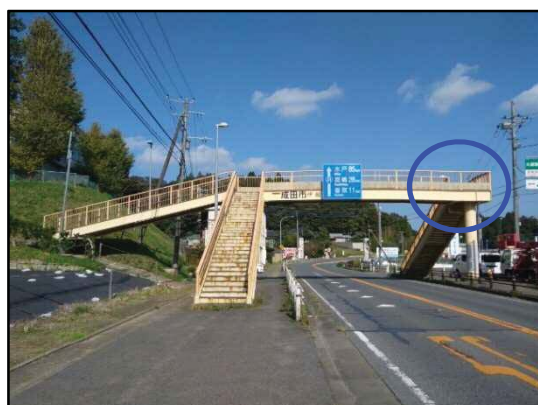
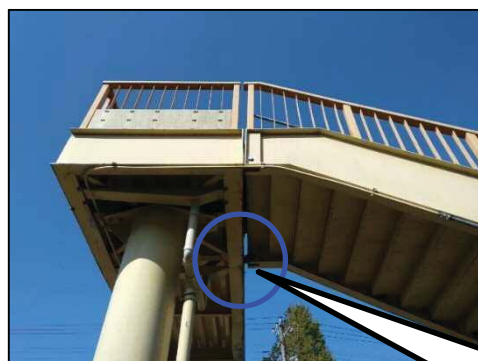
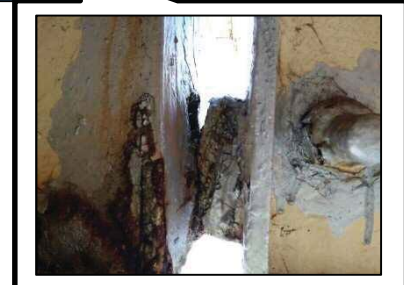
# 損傷箇所 2018年10月撮影

千葉国道事務所が管理する国道51号伊能歩道橋において、本日横断歩道橋の定期点検を行った結果、階段部を支える部材に著しい損傷が確認されました。

○ 損傷部

今後、応急措置を実施し、引き続き横断歩道橋の詳細調査を行い、復旧方法を検討します。
