**紀伊山地における大規模河道閉塞対策
(天然ダム) 対策の考え方 (案)
【参考資料編】**

平成 29 年 9 月

近畿地方整備局
大規模土砂災害対策技術センター
紀伊山系砂防事務所

紀伊山地における河道閉塞対策の概要

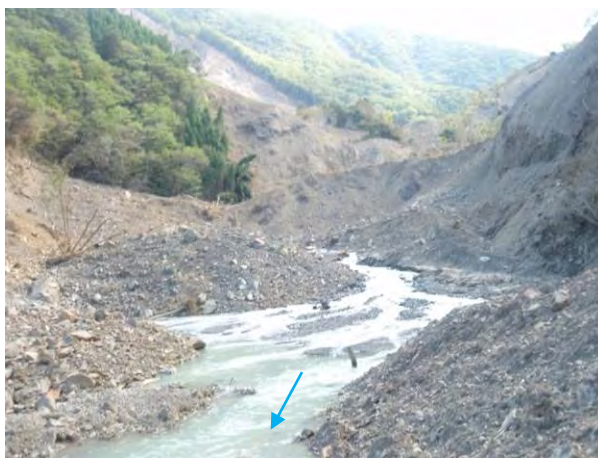
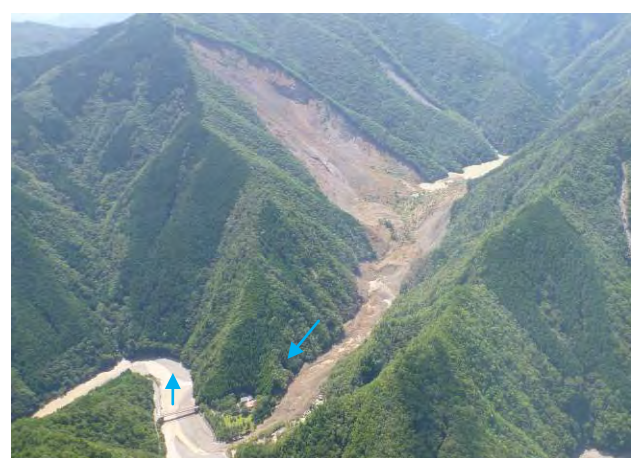
平成23年(2011年)台風12号に伴う豪雨により、奈良県五條市に位置する新宮川水系右支川川原樋川右支赤谷川(流域面積約13.7km²)において河道閉塞が形成された。赤谷地区の河道閉塞の規模は、閉塞高約67m、縦断長約610m、横断長約250m、天端長約230m、最急下流面勾配28°(1:1.8)、上流面勾配15.5°(1:3.6)、閉塞土砂量約9,354,000m³、最大湛水量約1,800,000m³であった。

赤谷地区 発災直後の状況

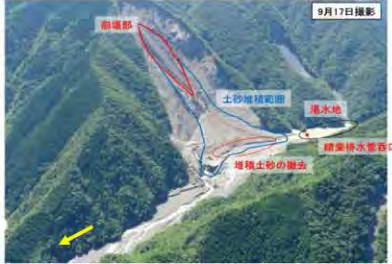
工事	降雨イベント	現場の状況	工事の状況
H25 9		<ul style="list-style-type: none"> 【H25台風18号】 【H25 9月拡大崩壊】 	<ul style="list-style-type: none"> ・仮排水路内に土砂流入 ・仮排水路内に土砂流入、埋没

<ul style="list-style-type: none"> ・水路内への流入土砂の除去が必要 ・暗渠排水管は機能維持
H25 10	<ul style="list-style-type: none"> 【進入路再整備】 【流入土砂撤去】 【河道整備(下流河道)】

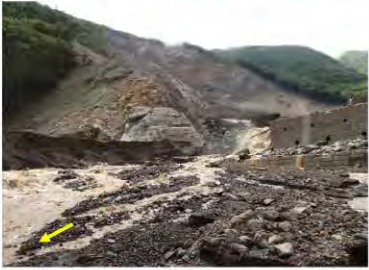
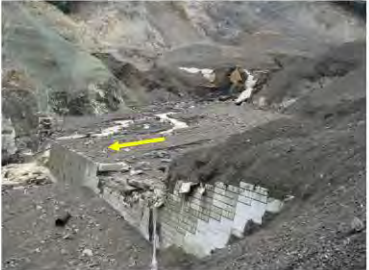
また、平成26年(2014年)台風11号時に、崩壊地における大規模な再崩壊に伴い、河道閉塞部が再閉塞し決壊するとともに、崩土の直撃を受けて建設中だった基幹堰堤の一部が破損している。

河道閉塞部の越流侵食や浸透破壊の防止を目的に砂防ソイルセメントを活用した基幹砂防堰堤（H=12.0m）を施工した。平成26年台風11号時の崩壊斜面の再崩壊による、崩土の直撃を受けたため、両袖が破損したものの、本堤により河道閉塞部の崩壊土砂の流出抑制とともに、河道閉塞の決壊に伴う侵食を抑制していた。

工事	降雨イベント	現場の状況	工事の状況
H26 7				
H26 8		<p>【H26台風11号】</p> <ul style="list-style-type: none"> ・崩壊斜面対岸まで土砂流出 ・河道閉塞部の一部侵食 ・砂防堰堤の一部破損

<ul style="list-style-type: none"> ・下流河道部の再整備が必要となる。 ・砂防堰堤の補修が必要となる。

対策に至った考え方	工法の特徴	教訓・課題等
H26 7			
H26 8			
H26 9			
H26 10	【基幹堰堤工の復旧】		
H26 11	・左右岸袖部、水通し部の破損部分を除去し、補修のための整形を実施した後、本体を再構築。		
H26 12

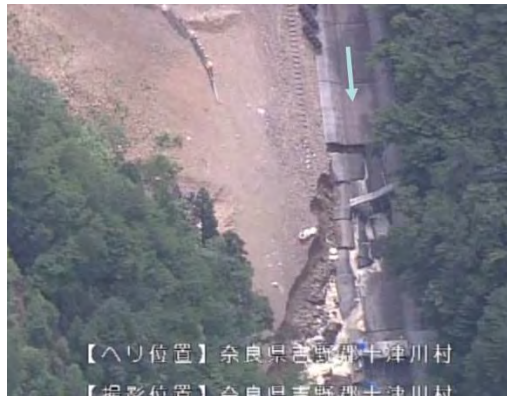
河道閉塞部脚部からの伏流水を処理するため、減勢部下に暗渠排水管を設置したが、平成 27 年台風 11 号時には、過去の湧水地点よりもさらに高い位置から浸透流が湧出し、仮排水路シュート部の土砂が一部流出し、仮排水路工が破損した。

平成 27 年台風 11 号時の仮排水路工破損状況

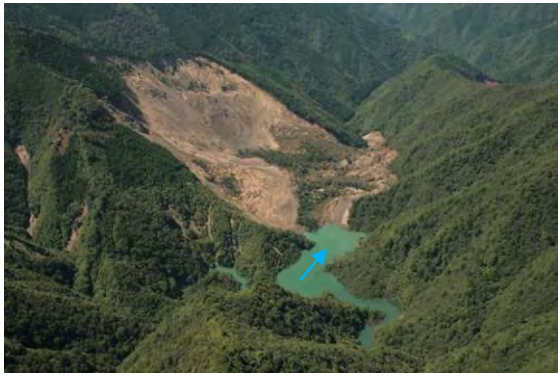
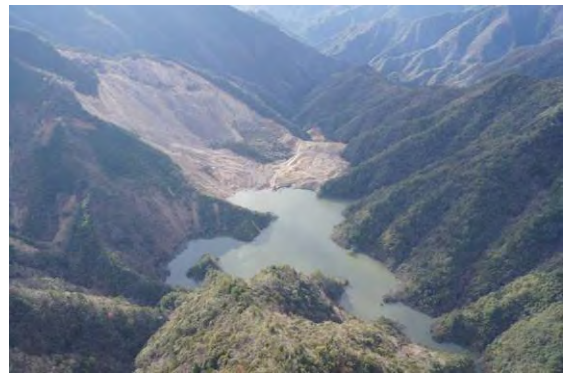
栗平地区の崩壊地は、平成23年(2011年)台風12号に伴う豪雨により、新宮川水系左支川滝川右支栗平川(流域面積約9.0km²)において河道閉塞が形成された。栗平地区の河道閉塞の規模は、閉塞高約100m、縦断長約750m、横断長約350m、天端長約400m、最急下流面勾配32°(1:1.6)、上流面勾配45°(1:1.0)、閉塞土砂量約24,133,000m³と国土交通省近畿地方整備局紀伊山地砂防事務所管内で形成された最大規模となっている。

河道閉塞の状況（左：2011/9/14、右：2011/12/20）

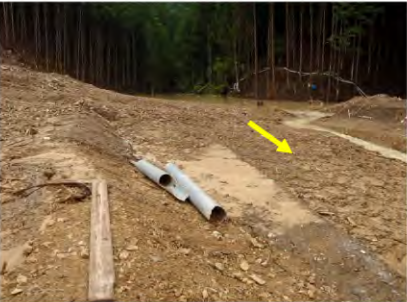
平成24年台風4・5号時には、崩壊地から流出した土砂によって暗渠排水管呑口部が閉塞し、流水が開水路を流下して河道閉塞部下流面を侵食し、暗渠排水管が破損した。

工事	降雨イベント	現場の状況	工事の状況		
H24 5						
H24 6	【大型土のう設置】 【防護土堤再整備】	【H24台風4・5号】 ・崩壊地から土砂流出 ・越流により仮排水路破損

・防護土堤の再整備が必要 ・仮排水路の再整備が必要

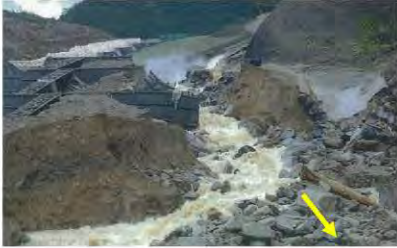
平成 26 年台風 11 号時には，排水路工が復旧のため，再通水していた仮排水路工が侵食・破壊され，洪水とそれにふくまれた砂礫等により鋼製枠堰堤の左岸袖部まで侵食が拡大し，続枠内の中詰め土砂が流出し，袖部（鋼製部）が破損した。

H26 7				
H26 8				
H26 9	【H26台風11号】		・仮排水路の侵食、 排水路落差工左岸袖部の破損	8月7日撮影 写真1

対策に至った考え方	工法の特徴	教訓・課題等
H26 1			
H26 2			
H26 3			
H26 4	【排水路の復旧】	・流路工底面部の中詰め土砂および部材を全て撤去し、布製型枠でセメントミルクを重点した後、コンクリートを打設して被覆。 ・側壁は計画流量の水深に余裕高を考慮した高さにコンクリートを被覆。	
H26 5	・排水路の復旧補修工事を実施するために、再度、仮排水路へ通水。 ・鋼製枠堰堤の下流面・水叩工等の流水範囲では、河道閉塞内部への流水の浸透防止、流水による洗掘・侵食による中詰め土砂の流出を防止するためにコンクリートによって被覆。		
H26 6			
H26 7			
H26 8			
H26 9	【仮排水路の破損・復旧】	・連続して堰堤(落差工)を配置する場合、一定間隔で各堰堤工の袖は、侵食防止による破損を防止するために、地山まで嵌入させる必要がある。 ・排水路完成後は、簡易的な保護対策となっている仮排水路に流水が流入しない対策が必要である。	
H26 10	・仮排水路へ再通水していたために、流水によって水路が侵食・破壊された。 ・流水とそれに含まれた砂礫等によってモルタル吹付部が破壊され、さらに侵食範囲が鋼製枠堰堤の左岸袖部まで拡大して、統枠内の中詰め土砂が流出し、袖部(鋼製部)が破損した。 ・仮排水路は掘削・整地した後、砂防ソイルセメントによって被覆。		
H26 11			
H26 12

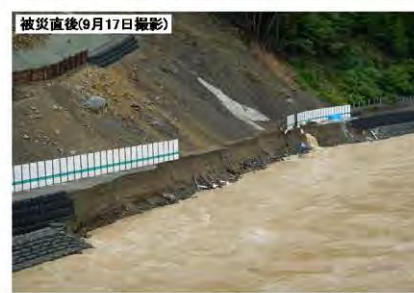
平成 25 年台風 18 号時には護岸工が流出し被災した。水衝部では、大型土のうは破損や流出により十分な機能を発揮できなかった。

H25	2									
H25	3									
H25	4									
H25	5									
H25	6									
H25	7									
H25	8									
H25	9									
H25	10								【H25台風18号】 護岸工被災 被災直後(9月17日撮影)

大型土嚢による応急復旧
