熊本地震による被災及び復旧状況

平成28年熊本地震の概要(震度及び地震の頻度)

平成28年熊本地震の概要(断層の位置と主な被災箇所)

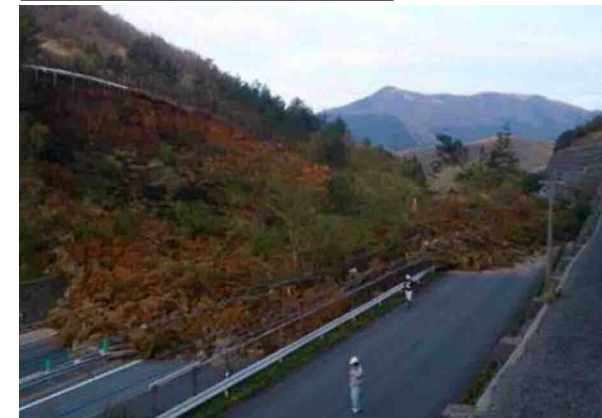
写真-4 切土のり面の崩壊 (由布岳PA付近)

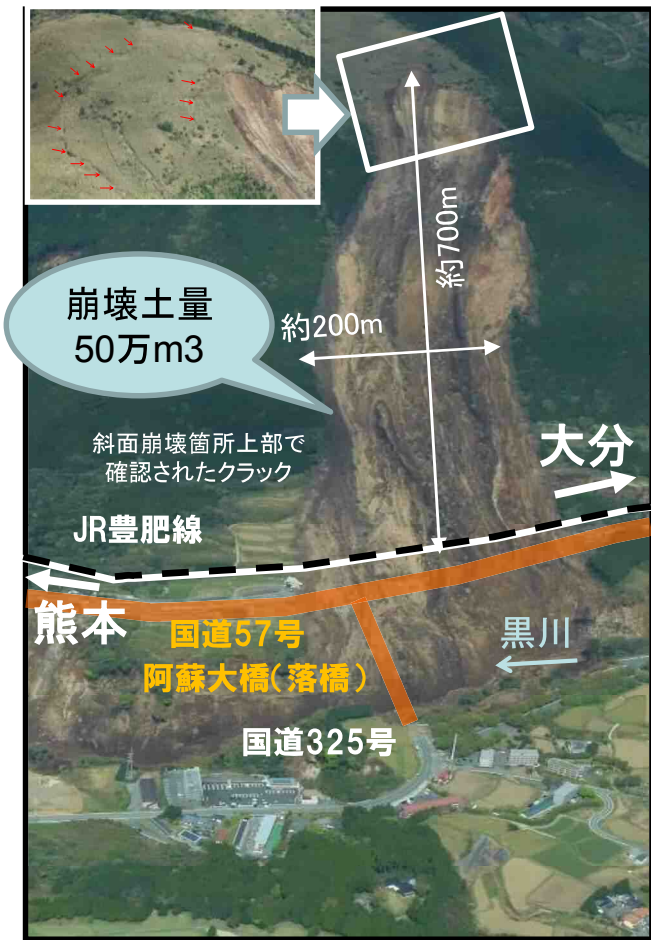
(1) 阿蘇大橋地区

写真-5 斜面崩落と阿蘇大橋の落橋
(国道57号・国道325号)

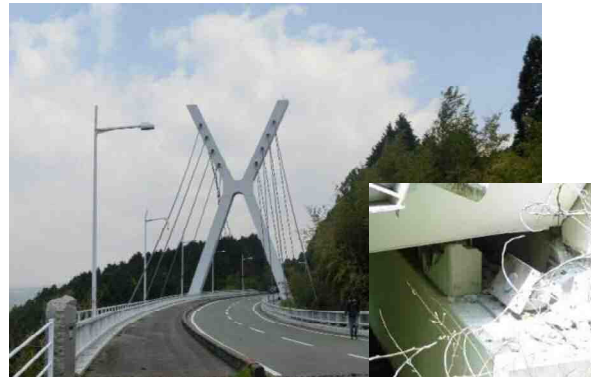
(2) 県道熊本高森線

写真-6 支承部の損傷
(桑鶴大橋)

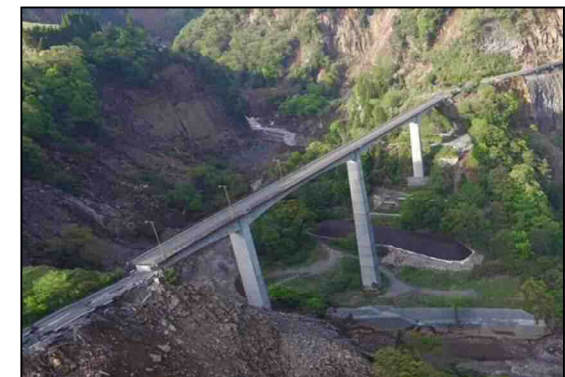
写真-8 橋台の損傷
(阿蘇長陽大橋)

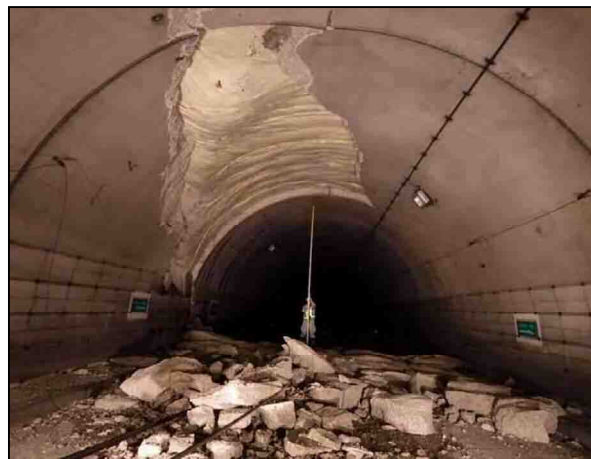
写真-7 覆工コンクリートの崩落
(俵山トンネル)

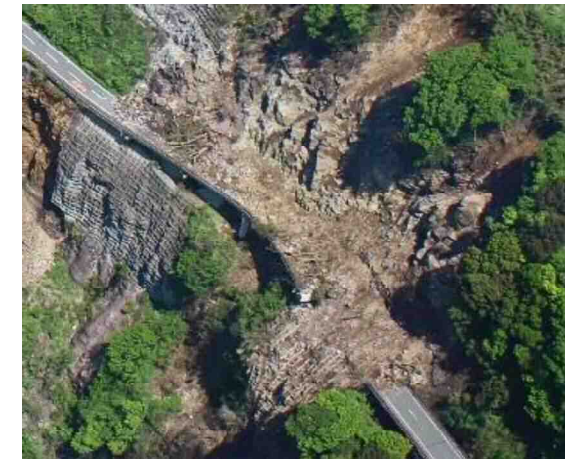
写真-9 斜面崩落による橋の流出
(戸下大橋)

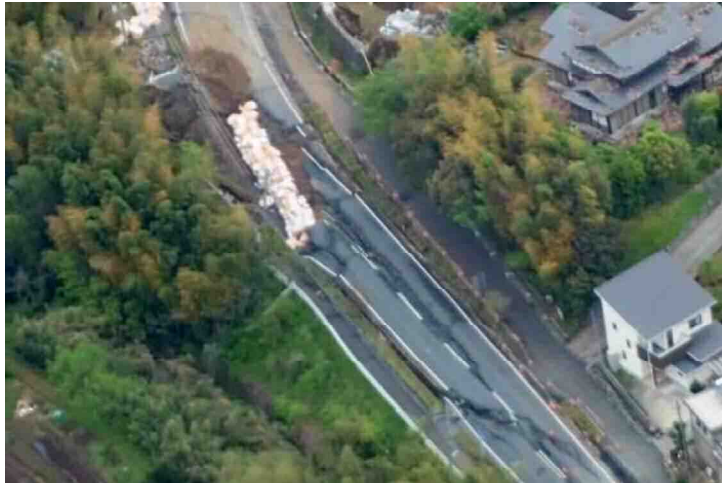
写真-10 盛土の崩壊
(国道443号熊本県益城町内)

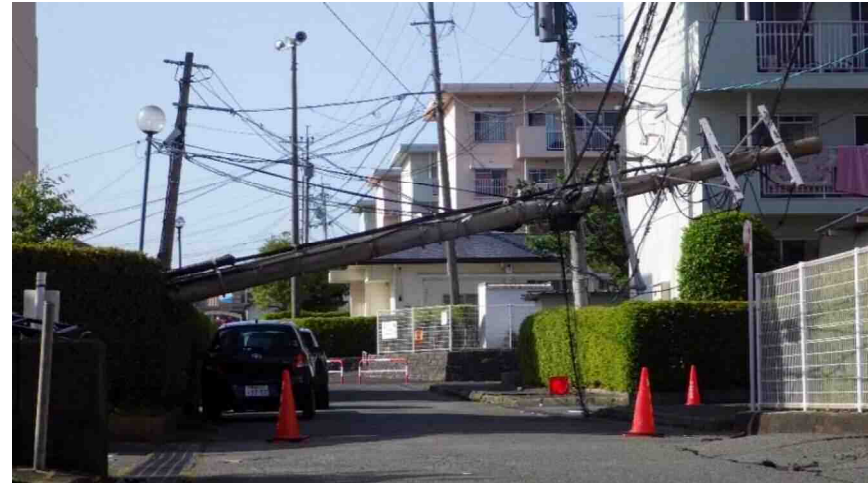
写真-12 電柱の倒壊
(町道・熊本県益城町宮園地先)

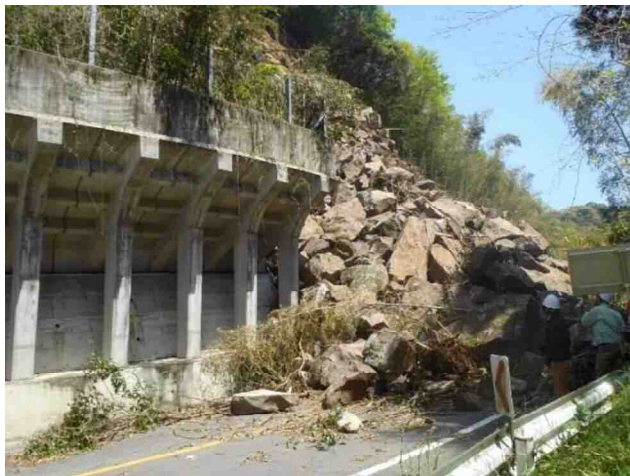
写真-11 落石・岩盤崩壊により全面的に通行止め
(国道445号熊本県御船町内)

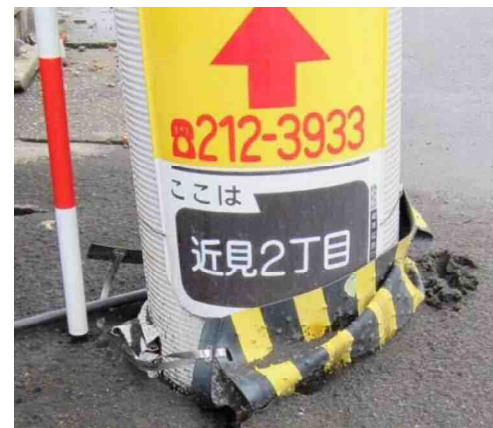
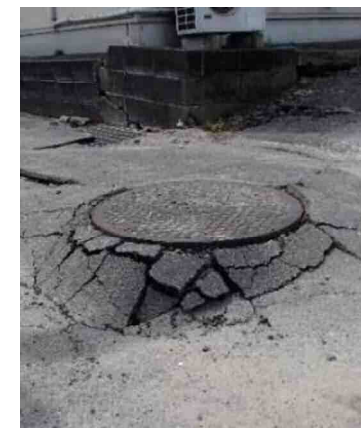
写真-13 電柱の沈下やマンホールの浮き上がり及び周辺地盤の沈下
(左:町道・熊本市南区近見地先、右:町道・熊本県益城町寺迫地先)

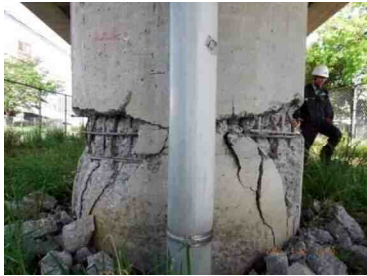
①耐震補強が完了していなかった橋の被災

写真-1 市道中央線・中央線陸橋
における段落し部の損傷

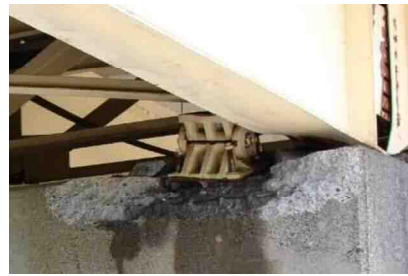
②緊急輸送道路の橋の被災

写真-2 九州自動車道・木山川橋
における支承部の損傷

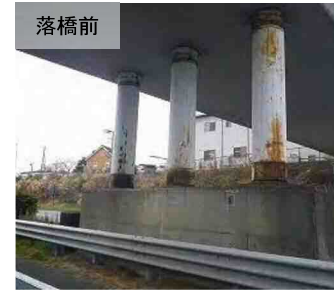
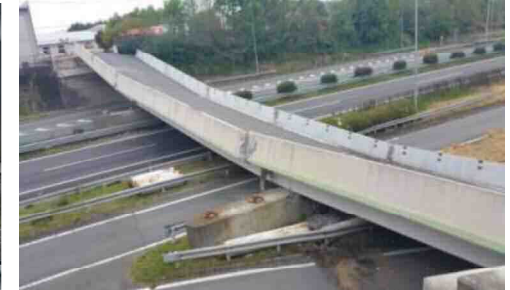
③ロッキング橋脚を有する橋の落橋

写真-3 県道小川嘉島線・府領第一橋の落橋

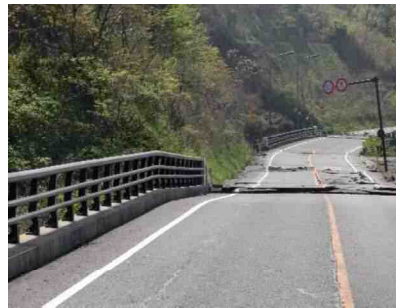
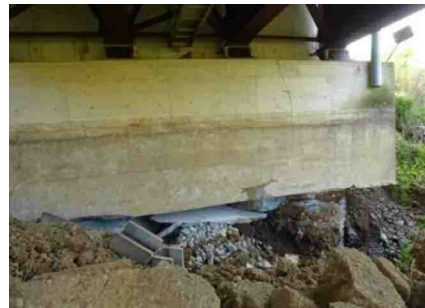
④地盤変状による被災

写真-4 県道熊本高森線・依山大橋における橋台の沈下

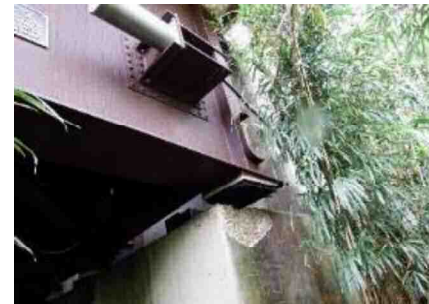
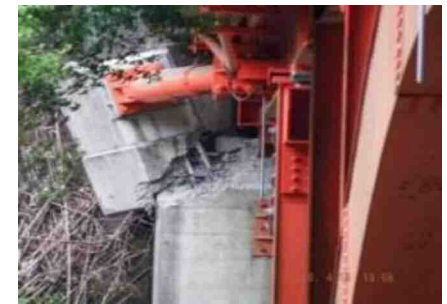
⑤設計の意図とは異なる壊れ方をした橋

写真-5 県道熊本高森線・大切畑大橋におけるゴム支承の損傷（左）
と国道325号・南阿蘇橋におけるダンパー取付部の損傷（右）

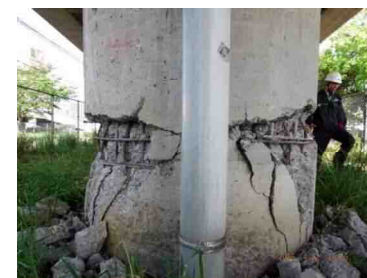
写真-7 段落し部の損傷
市道(1-3)中央線・中央線陸橋

- 熊本県内、大分県内の震度6弱以上を観測した地域における緊急輸送道路において、速やかに機能を回復するという目標を達成できなかった橋が12橋あり、緊急輸送等の大きな支障となった。
- これまで取り組んできた耐震補強により、落橋しないための対策は完了※していたものの、速やかに機能を回復するための対策が十分でなかったこと等が原因と考えられる。
- 今後、緊急輸送道路等の重要な橋について、被災後速やかに機能を回復できるよう耐震補強を加速化する必要がある。

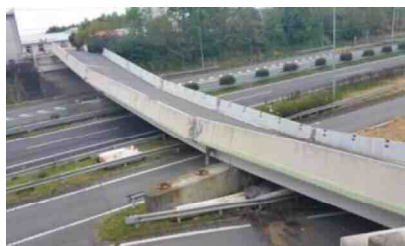
- 熊本県内の高速道路を跨ぐ跨道橋において、4橋が被災し、このうち1橋が落橋した。
- 落橋した橋は、上下端がヒンジ構造の複数の柱で構成され、単独では自立せず、水平方向の上部構造慣性力を支持することができない特殊な橋脚(ロッキング橋脚)を有する橋であった。
- 同橋は、耐震設計基準に準拠して橋台部に横変位拘束構造が追加設置されていたが、大きな地震力により横変位拘束構造が破壊され、上部構造の水平変位を制限することができなくなり、さらに、上部構造の水平変位に伴い、中間支点の鉛直支持を失い落橋に至ったと考えられる。
- 同様の構造は大地震時に落橋に至る可能性があるため、適切な補強又は撤去を行うことが必要。

写真-2 横変位拘束構造の破壊、落橋 (県道小川嘉島線・府領第一橋)

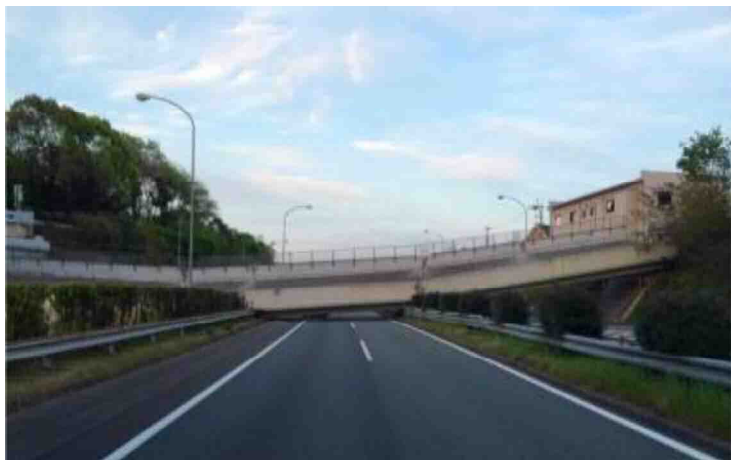
写真-1 落橋の状況

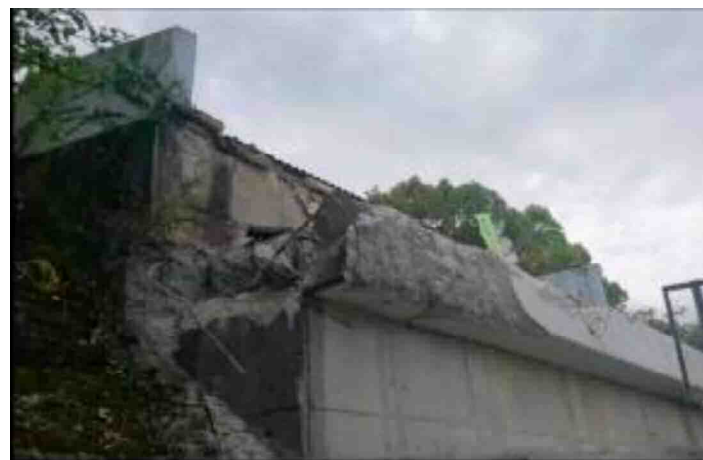
写真-3 横変位拘束構造の破壊

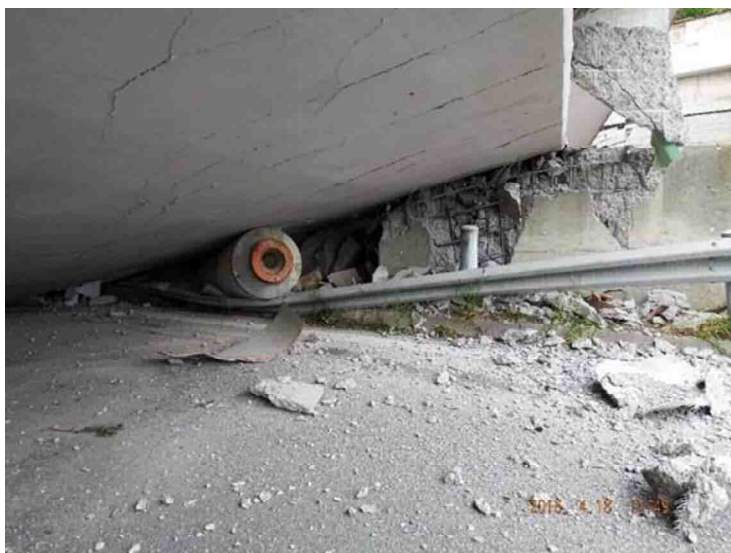
写真-2 ロッキング橋脚の脱落・転倒

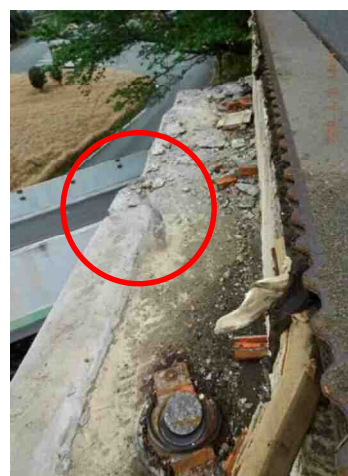
写真-4 斜角側橋座部に残された擦過痕

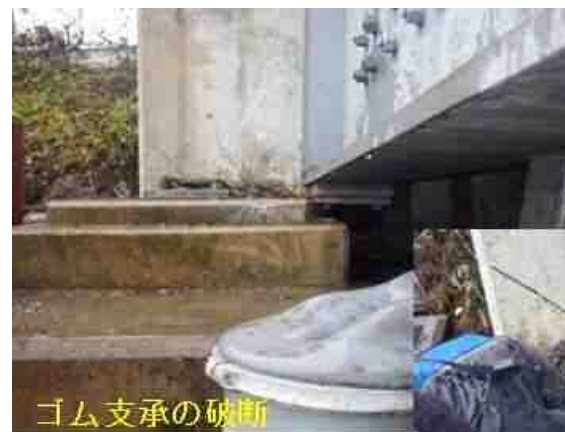
写真-2 ゴム支承の破断

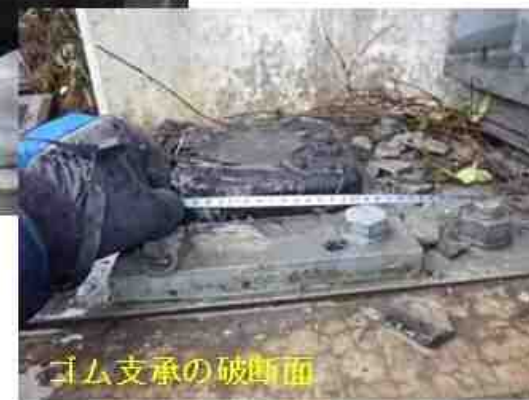
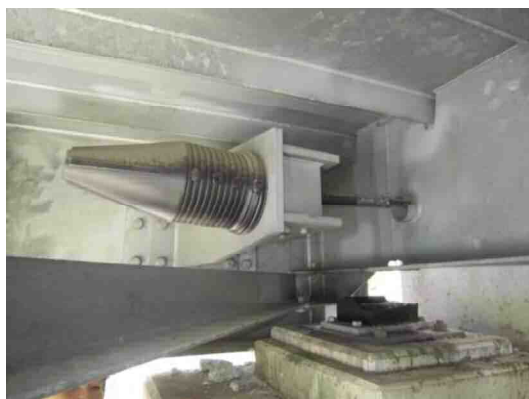
写真-3 落橋防止構造が効果を発揮した状況

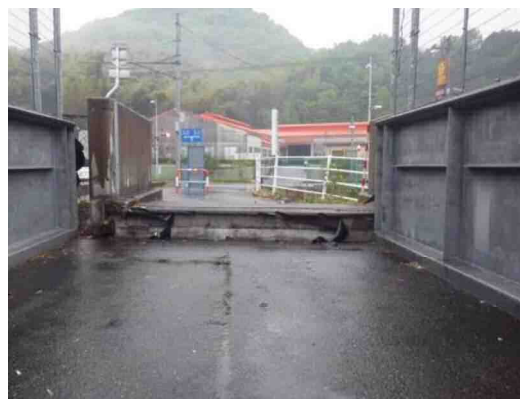
写真-4 舗装段差

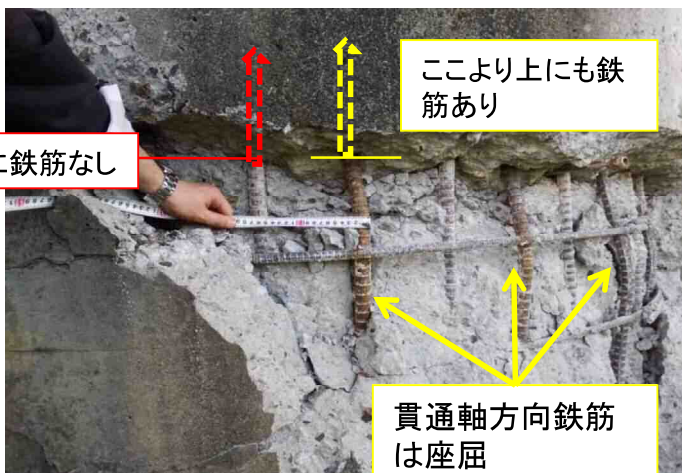
写真-1 段落し部の損傷

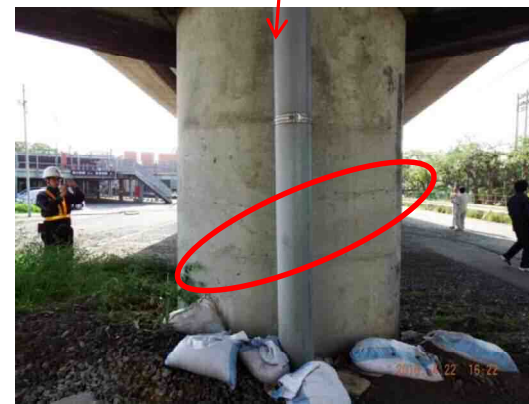
写真-2 曲げせん断ひび割れ

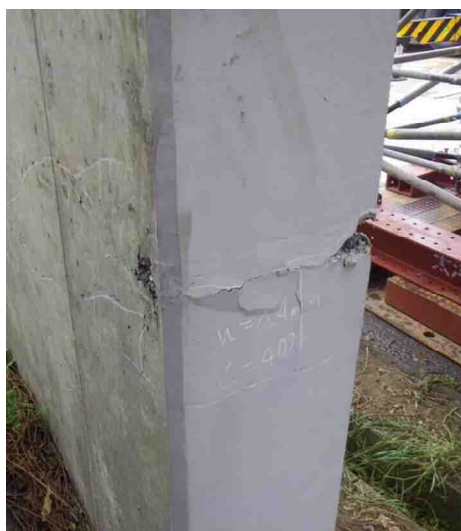
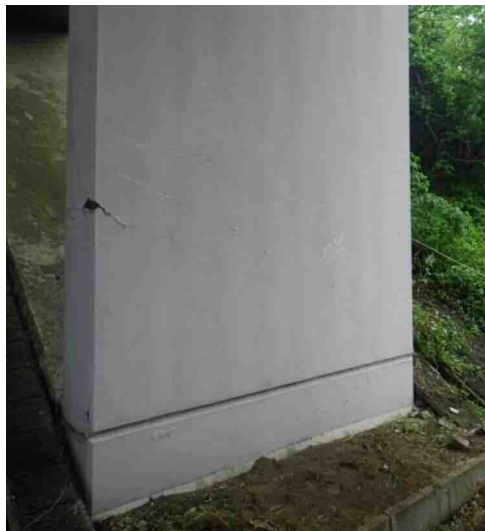
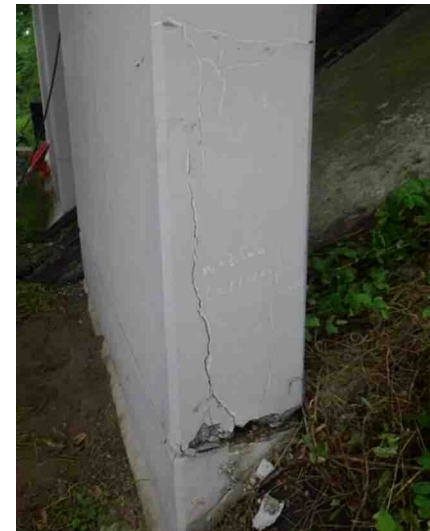
写真-2 橋脚の損傷
