IV判定の事例

兵庫県 豊岡市 瀬戸1号橋（市道瀬戸線）

和歌山県 串本町 鴨白橋(幸通1号線)

和歌山県 橋本市 橋谷橋(市道御幸辻橋谷線)

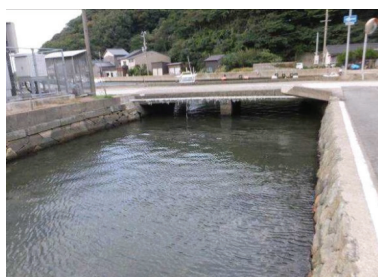
全景

【概要】 橋長8.7m 建設年：不明 橋種：2径間単純RC床版橋
日交通量：約30台 大型車混入率0%（昼間12h）

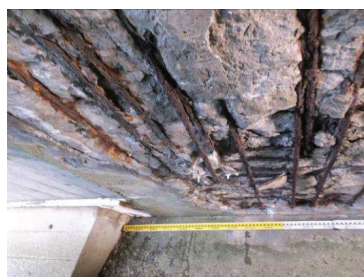
- 主桁（床版）のコンクリート剥離、鉄筋の露出・腐食が著しい。
- 道路橋の機能に支障が生じており（耐荷力が低下）、緊急に措置を講ずべき状態と判断。

損傷状況

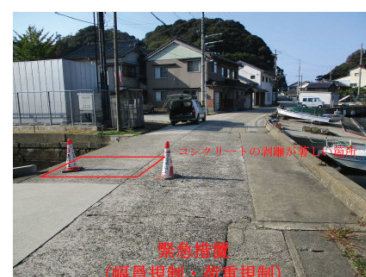
緊急対応の状況

- 措置：損傷部に直接荷重がかからないように損傷部上部にバリケードを設置し幅員を規制
荷重規制（中型車以上の通行を禁止）
- 措置後の健全性の診断：対応されるまでの間「IV」とする
- 今後の対応：修繕に向け検討を進める

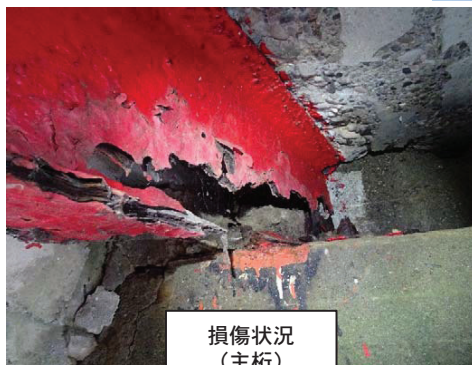
- 主桁端部ウェブに腐食による広範囲な断面欠損が見られる。
- 通行規制を実施し、速やかな応急対策を要する。

損傷状況
(主桁)

- 応急措置: 通行止めを実施(H28.2.15)(歩行者・自転車は通行可)
- 恒久対策: 検討中(河川管理者(県)と協議)

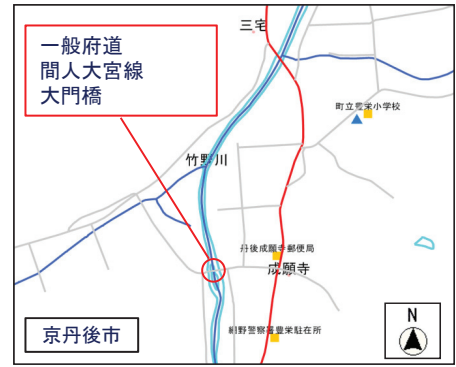
- P3・P4・P5橋脚に鉄筋露出・うきが多く見られ、P4・P5橋脚の基礎部の洗掘、断面欠損が著しく、コンクリート強度が不足していると考えられる。
- P4橋脚が変位しているため、通行するには非常に危険と判断。

- 措置: 平成28年1月19日 車両通行止め
- 措置後の健全性の診断: 鉄筋露出、うきが多数確認され、落橋の恐れがあるため、判定区分「IV」と診断
- 恒久対策: 架け替えを検討。橋梁架設工事に伴う仮橋設置工事を実施し、規制を解除する予定。

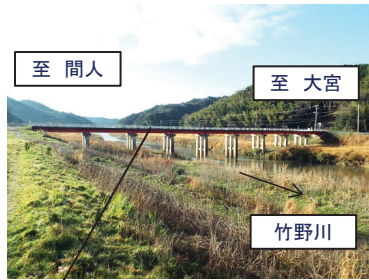
* 車両通行止
