宇陀川における水防活動状況

木津川における水防活動状況(久御山町)

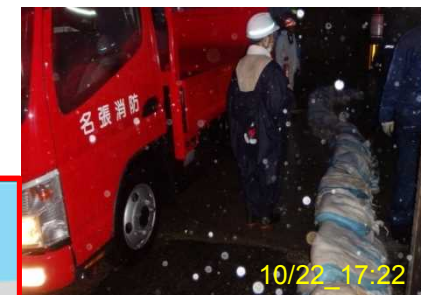
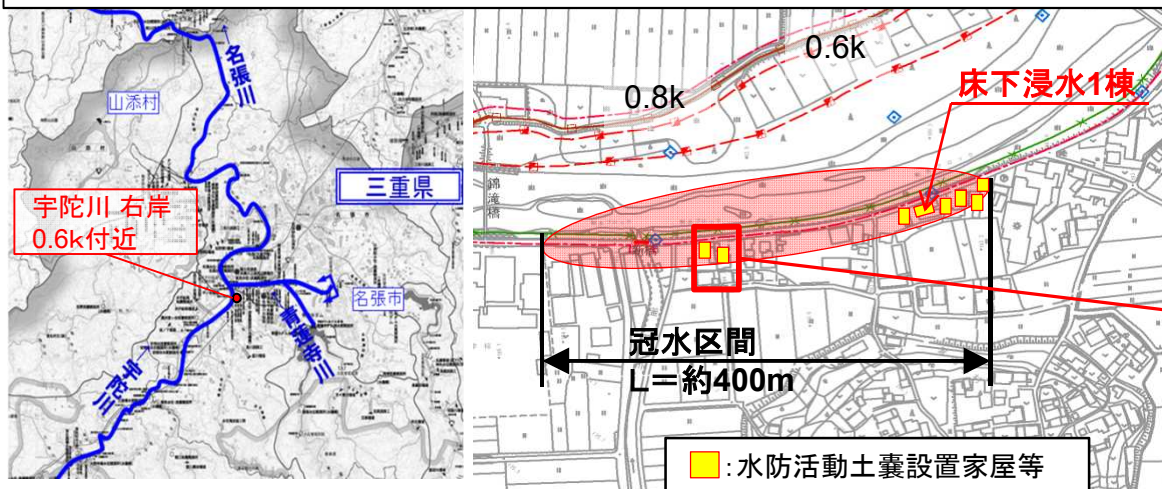
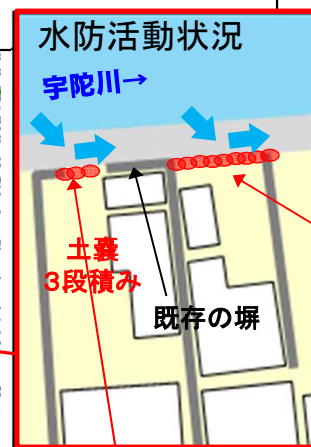
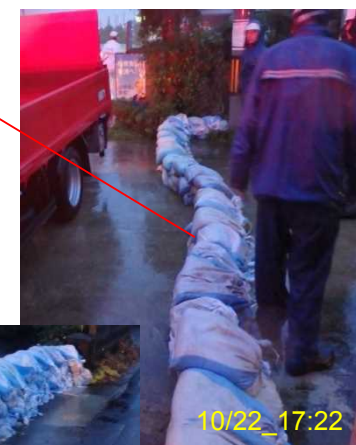
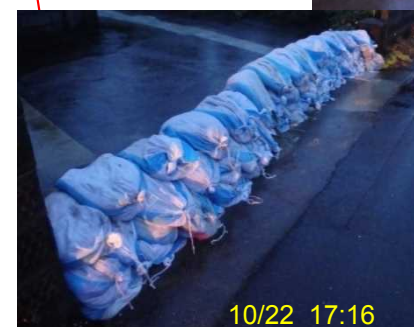
宇陀川の水位が上昇し、溢水の可能性があった為、付近の家屋周辺への浸水を防ぐ為、名張市消防署6名、消防団の箕曲(ミノ)分団10名と赤目(アカメ)分団9名の計25名が水防工法として、家屋等8軒を対象に土嚢3段積み(約200袋)を実施した。

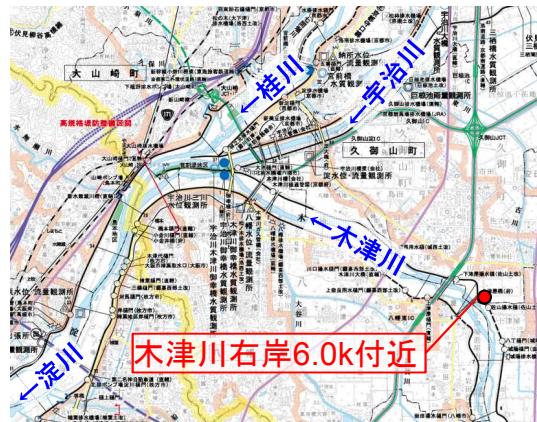
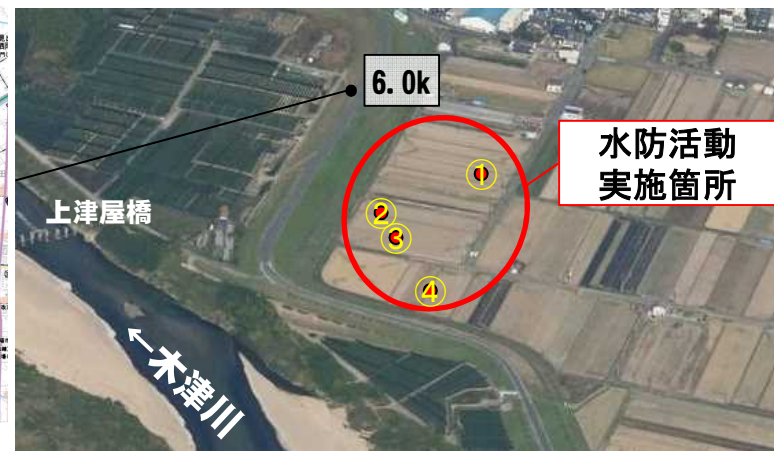
木津川の水位が上昇し、堤内地の水田で複数の噴砂が発見された。堤防決壊に繋がるおそれがある為、久御山町消防本部23名、久御山町消防団33名、合計56名により決壊を防ぐ水防工法として、釜段工を実施した。

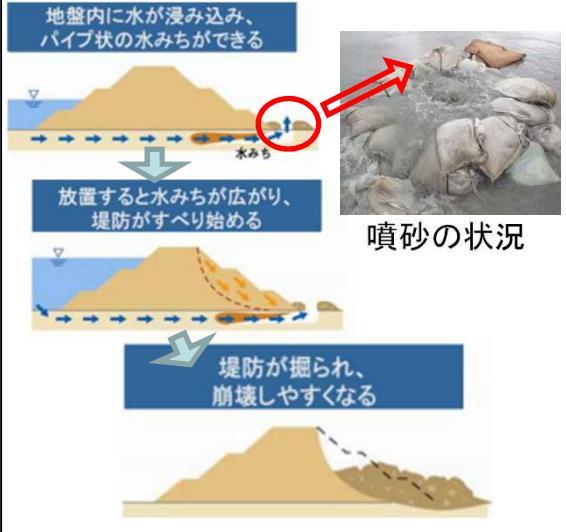
■パイピングによる決壊

決壊前に釜段工を実施
