伊佐津川堤防補強工事 ～天井川堤防における漏水対策工事～

西村 尚哉

京都府港湾事務所 建設課 (〒624-0945京都府舞鶴市字喜多1105番地1舞鶴21ビル7階)

京都府舞鶴市内を流れる二級河川伊佐津川は天井川的な地形を有しており、台風通過時等には一部の堤防及びその周辺地盤からの漏水が確認されていた。現地調査の結果、堤防下層に透水層が確認されると共に、パイピングに対する安全性が確保されていない箇所があることが判明し、堤防補強工（遮水矢板工、ドレーン工）を実施した。本論文では、堤防点検、堤防補強工の選定、工事の実施状況について紹介する。

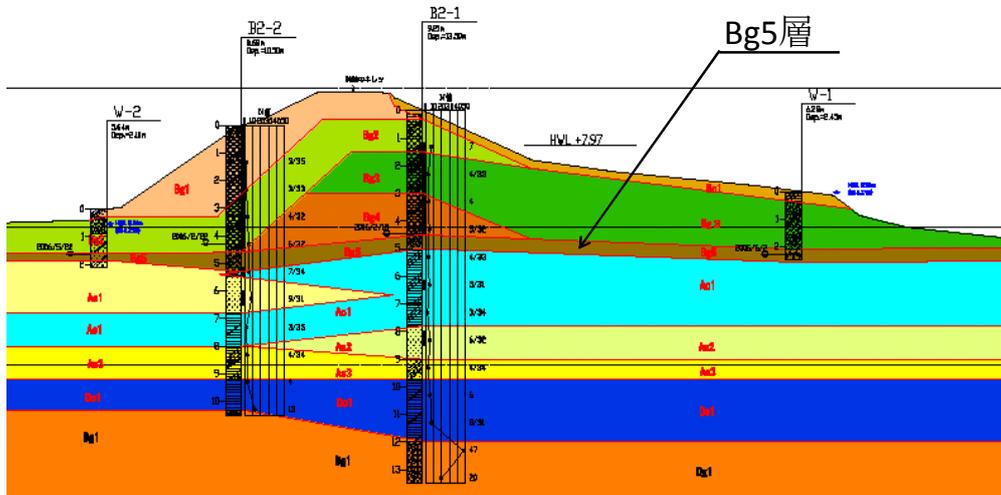
図-5 調査箇所①-4の代表断面の地層推定断面図

ここでは、川表遮水矢板工を実施することとなった①-4の代表断面のボーリング調査結果を図-5に示す。透水性の高い土層が堤防の基底面に連続する場合、水みちを形成し、堤防の安全性を損なう主要な要因となる。また堤防強化策の手法や規模にも影響をもたらす。このような観点から、Bg5層については、層の透水性や連続性について、堤体の川表、川裏の両末端で水位を観測し、詳細調査を行った。

浸透に対する安全性照査として、洪水時のすべり破壊に対する安全性及び洪水時の基礎地盤のパイピング破壊に対する安全性の2項目について実施する。それぞれの照査結果を表-1に示す。基本断面形状が確保されていないため、本堤防補強事業の対象外となった細分区間①-2以外では、①-4及び②-1においてパイピングに対する安全性が確保されていないことが分かった。

執行性、経済性、施工性等の比較から細分区間①-4では川表遮水工を選定した。細分区間②-1では単一工法ではドレーン工のみ安全性を確保できることとなったため、組合せ工法を検討し全面被覆工+川表遮水工が安全性を満足する結果となったが、経済性有利のためドレーン工を選定した。

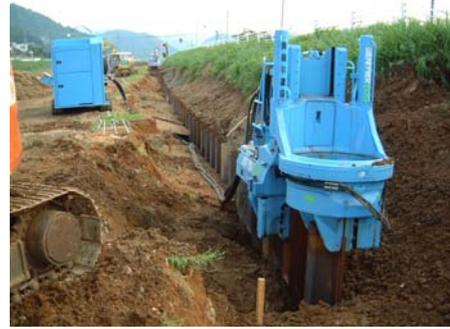
写真-1 矢板打設状況

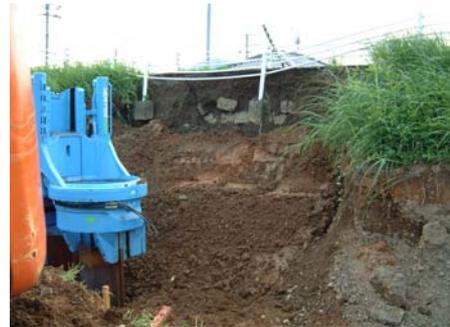
川表遮水矢板の打設は上流から開始したが、転石の影響が見られ始め、ツボ掘りにより転石を撤去しながら打設を進めていたが、ツボ掘りの影響により堤防法面が崩壊や法肩付近のクラック(写真-2,3,4)が発生し、施工が不可能な状態となった。そのため、転石の分布状況について追加調査を行い、対応策を検討した。

写真-2 堤防法面崩壊状況

ボーリング調査の結果、転石層は堤防の川側法尻直下に縦断的に連続して存在し、高水敷への平面的な広がりはないものと判断した。以上より、堤防安全性に対する対策工は川表遮水矢板工法とするが、転石が堤防法尻付近に存在すると考えられることから、矢板打設への影響を回避するため、遮水矢板打設法線を川側にシフトする計画とした(図-7)。シフト量は、転石や床堀による堤防への影響が無いよう、2.21m(矢板2枚分)とした。

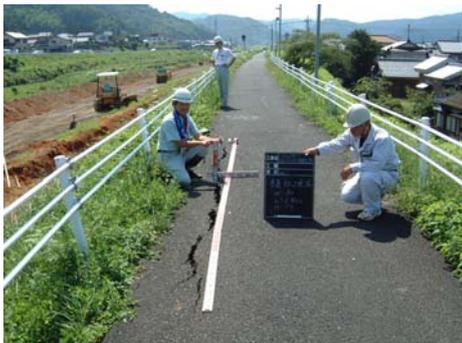
写真-3 施工に伴う法肩付近のクラック

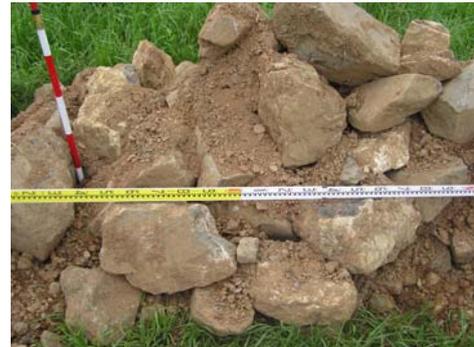
写真-4 転石 (Φ20cm~50cm)

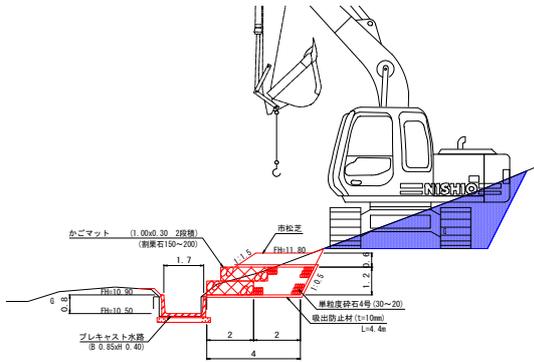
図-8 堤体補強工(ドレーン工)概要図

図-8 の横断面図に示すように、堤内地側に十分なスペースが無い箇所については、堤体を掘削することで工事中用道路を作成した(青色部)。堤体を埋め戻す際、含水比が高く、ワーカビリティが得られないことから、土質改良の必要があった。セメント改良を行った場合、川裏側の堤体の透水性を下げることになるため、購入土を混ぜ合わせることで対応した。堤体掘削後の地盤も非常

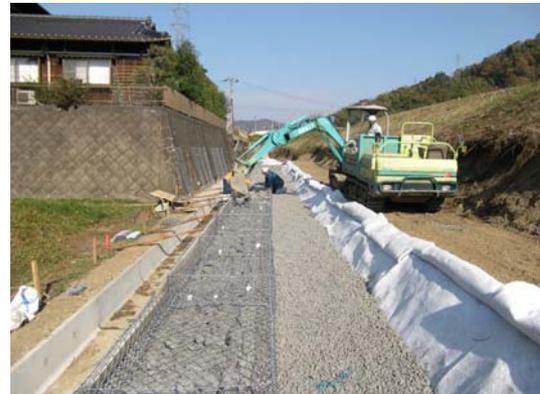
に緩く、不整地運搬車による資材の運搬を行った(写真-6)。

写真-6 実施状況
