火災を受けた鋼橋の損傷調査と その対応について

このような中、2012年2月2日に、一般国道9号に架かる西大橋において桁下の不法投棄物が燃える火災が発生し、桁部分が被災した。橋梁が火災損傷を受けた場合の対策方針やマニュアル等の作成及び維持管理上の参考に資するため、損傷調査とその対応について紹介する。

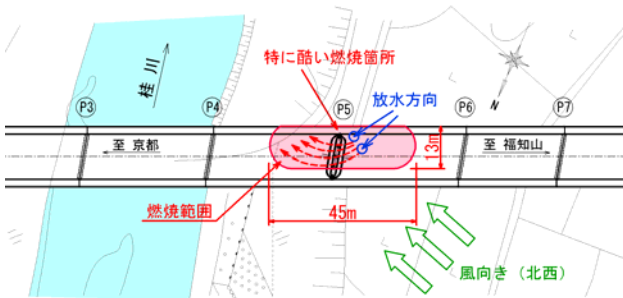
図-1 火災の状況 (2012年2月2日)

2012年2月2日にP5~P6間の桁下において火災が発生し、橋梁の各部材に損傷が発生した。

項目	回答概要
燃焼範囲	幅約13m・延長約45m(煤の拡散分含む最大範囲)であり、高さは高欄まで届いていない。特に燃焼が酷かった箇所は大まかに分けて2点。ウエブに歪みのあった箇所周辺及び、P5橋脚の最も外側の沓座周辺(図-1参照)。
燃焼温度	700度以上と推測。ただし塗装面下地が残っているため、桁自体は700に達していないと推測される。炎も舞っていたため、温度は一定ではない。
放水時間	22:40頃より放水し、23:11に鎮火(約33分間放水)したが、熱が燻るため地面への放水は0:20頃まで行っている。全て河川敷からの放水で、橋上からは行っていない。今回の火災全体で26,000ℓ。燃焼の酷い上述の箇所中心に、ウエブに歪みのあった箇所周辺をより強めに、放水を行っている(図-2)。不法投棄された可燃物が存置されていたため、桁自体にも放水は行っている。(時間にして5~10分程)
気象条件	南方への風が強かった印象。(気象庁データによると、当日23時京都市内の風速は、平均2.3m/s、最大瞬間7.3m/s(北西))。当日は低温注意報が出されており、参考に同時刻の老ノ坂峠の気温が-5、市内が-3であり、西大橋近傍では-4程度であったものと推察される。

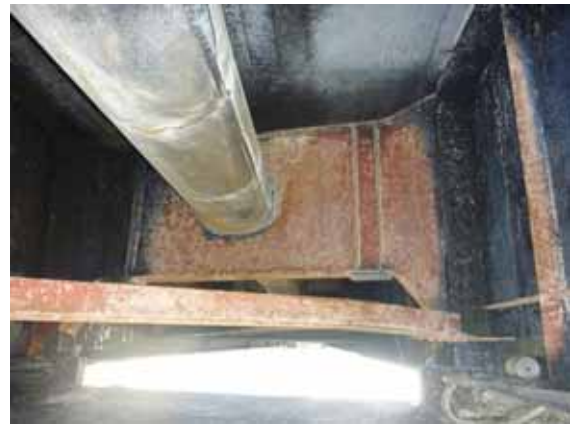
図-3 下横桁の変形部分

下横構の変形(図-3)については、2008年の定期点検では、損傷が計上されていない。変形が今回の火災によるものか、点検以後に発生したものは現時点で判断できない。

変形している横構などは取り替え。塗装は影響範囲を塗り替え(支承など含む)。

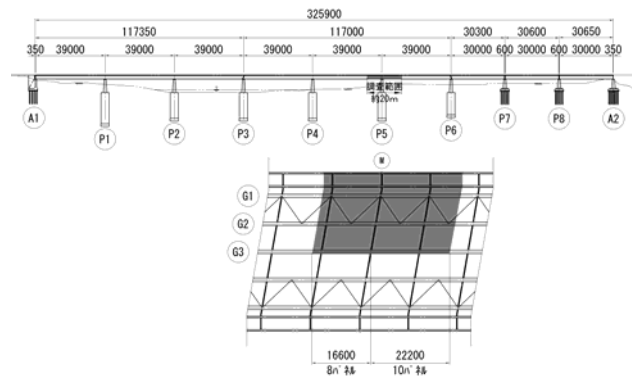
図-4 燃焼温度の調査範囲

部位	所見
主桁	G2桁のP5支点からP6に向かった3パネルの範囲が最も高 温で、燃焼温度は、600 以上
横桁	P5支点のG1～G2間の横桁であり、赤茶色の部分の燃焼温 度は800 に達した
下横構	G1～G2間のP5支点からP6に向かった1パネル目の下横 構。一部は800 に達したと予想される。
連結ボルト	主桁はリベット接合のため、燃焼の影響は無い。 歩道拡幅のためのブラケット部は、ハイテンションボルト によるため、軸力低下が懸念される。燃焼により軸力が低 下しているのは400 程度の燃焼温度により軸力が、塗膜が 残っている5段目を除く、1段目から4段目であると予測でき る。
支承	P5支点上のG1～G3桁の支承に関しては、いずれも300 以下。

一般に鋼材は600 以上になると強度が低下し始め、
800 に近づくにつれて急激に強度が低下する。このた
め、表-2より、主桁、横桁及び下横構について強度に何
らかの影響が出ている可能性がある。ボルトについても
ブラケット部においては400 以上の部分があり、軸力
の低下が懸念される。

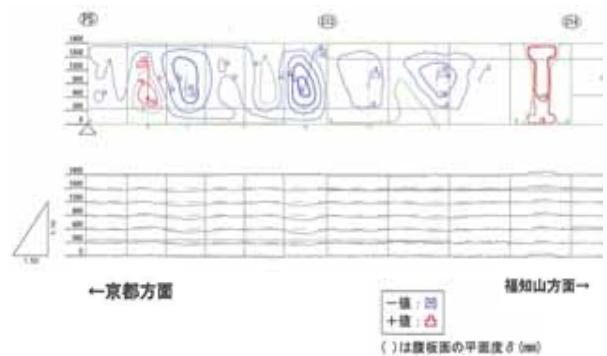
図-5 主桁(G2桁)の変形量

光波レーザにより主桁ウェブのはらみ出し量を測定す
る。対象範囲は、すでに変形が確認されている箇所だけ
でなく、第 5、6 径間の G1～G3 主桁の必要箇所とした。
その結果、主桁のたわみ量について、最大23mmの変
形量が確認できた(図-5)。

また、主桁は垂直補剛材を節として、波打つように変
形していることが確認できた。

ウェブの撓み矯正とL型鋼(ボルト添接)による補強を行う。

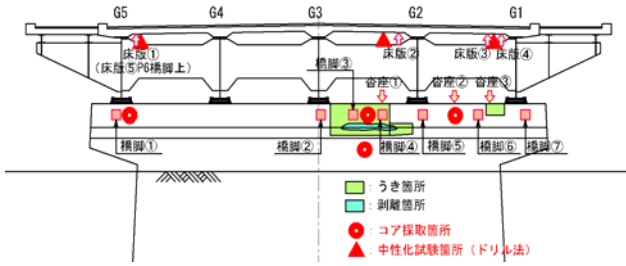
図-9 コンクリート試験箇所図

外観目視の結果、橋脚の健全部は特に外観に異常は見られなかったが、橋脚およびの被災部(煤が焼失し、表面に広範囲の浮き有り)については採取コア・採取孔壁ともに深さ20~100mmの位置で斜めに割れていた。また、コアの側面外観から表面5mm程度の範囲は少しピンクがかっていることも確認された。

橋脚 ~ のコンクリートの中性化深さの平均は24.5~28.9mmであり、橋脚、の被害部は橋脚の健全部と比べ、最大+4.4mm程度と被災部との大きな差異は見られなかったが、被害部では、橋脚の健全部に比べわずかではあるが圧縮強度および静弾性係数の低下が確認された。

橋脚については表面に煤の付着が見られたが、コアの外観は特に異常は無く、中性化の程度も平均5.7mmとわずかであり、圧縮強度および静弾性係数の数値からも健全と判断できる。

コンクリートにおける断面欠損部においては強度確認のうえ、断面修復する。
