大滝ダム試験湛水堤体継目漏水への対応

小林 秀禎¹・久内 伸夫²

¹近畿地方整備局 紀の川ダム統合管理事務所 管理課 (〒637-0002奈良県五條市三在町1681)

本稿では、前回の試験湛水中に確認された堤体継目排水孔からの漏水について、今回試験湛水での対応状況の報告を行う。

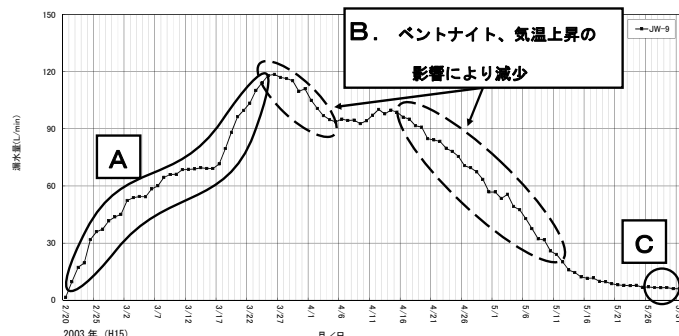
図-3 前回試験湛水 J9継目漏水量の変化

前回試験湛水実施時、堤体の挙動については、継目漏水量を除き、特に問題となるものは無かった。J9継目漏水量については、試験湛水開始直後から、漏水量が他の継目漏水量と比較して多く、試験湛水中の最大値は118.6L/min (2003年3月26日、貯水位279.3m)であった(図-3のA部)。

出は確認されなかった。3月25日以降、ベントナイトを混入したトレーサーを取水塔側面(図-4④)および前面の埋戻し部近傍(図-4⑤, ⑥)に散布したところ、J9継目排水孔からの明確な反応は確認できなかったが、J9継目からの漏水量は減少傾向に転じた。4月12日以降、貯水位は上昇したにも関わらずJ9漏水量は減少した(図-3のB部)。これはベントナイト、気温上昇の影響によるものと推定される。5月末時点では他の継目と同程度となった(図-3のC部)。

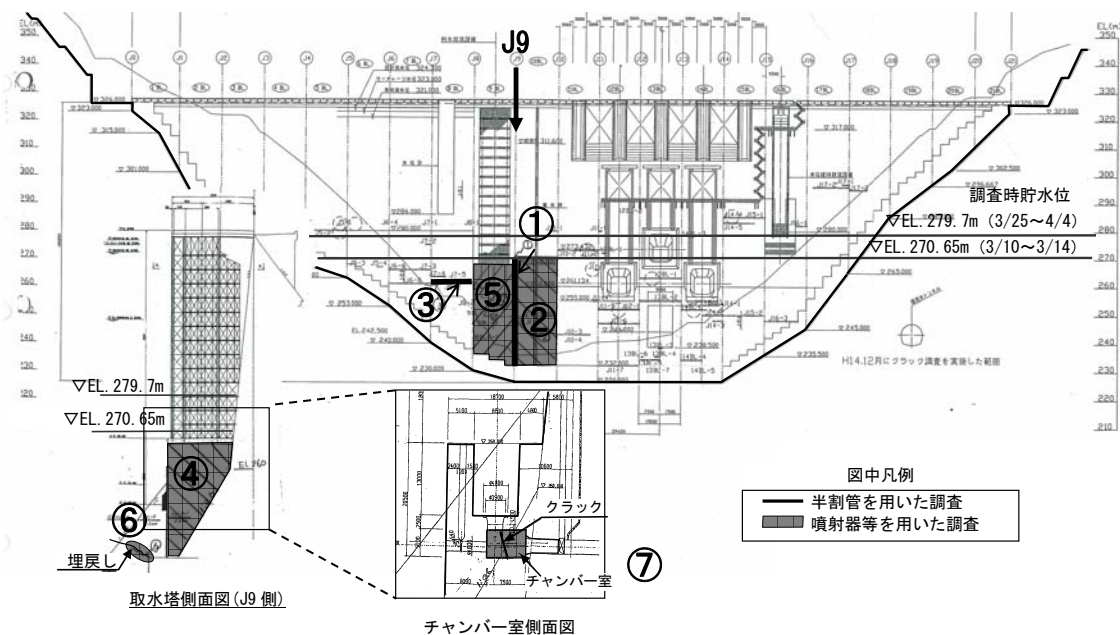
図-4 前回試験湛水時のJ9継目漏水調査・対策箇所

J9継目漏水の調査・対応を2003年3月10日から4月4日まで実施した。3月14日までは、染色材と気泡材を用いたトレーサーを使用し、堤体上流面の継目に沿って設置されている半割管(図-4①、③)、水平打継目(図-4②)、選択取水設備チャンパー室(図-4⑦)を対象として調査を実施したが、通廊内のJ9継目排水孔からトレーサーの排

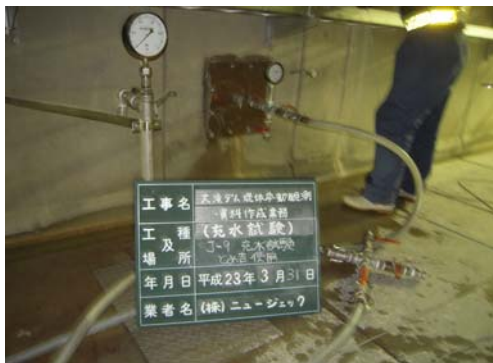
図-5 充水試験状況

2008年5月以降、貯水池地すべり対策工事実施のため、貯水位がEL. 258mで保持されていることから、冬期水位上昇時の漏水の有無の確認を目的として、2011年3月に充水試験を実施した。充水試験はコンプレッサーにより圧をかけ、監査廊の排水孔より排水管内部を充水する調査である。排水管内部を充水しEL. 278m相当まで上昇させた。結果、堤体上流面からの注入水のにじみ出しは確認されず、原因箇所特定には至らなかった。

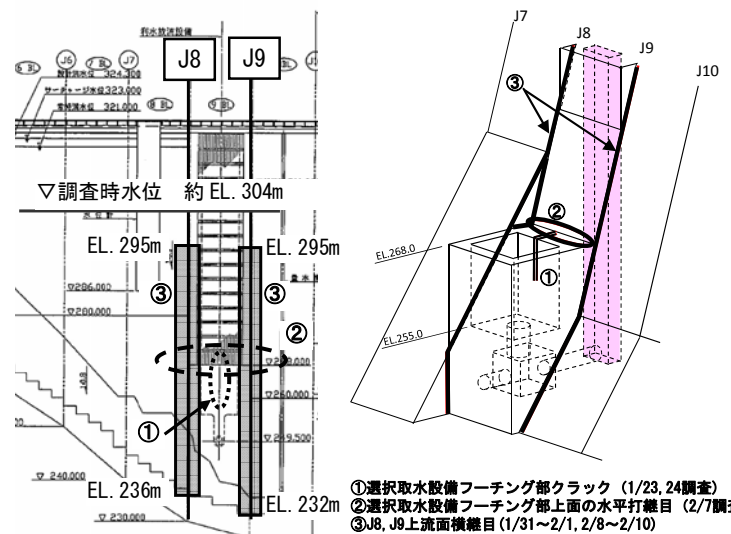
図-7 J8, J9 継目トレーサー調査の概要

査したところ、EL. 265m~EL. 268m付近に縦方向の比較的大きなクラックを確認した。このため、当該クラックを水位上昇時に調査・対策が可能なようにステンレス注入板を設置しておき、貯水位上昇時にトレーサー調査を実施したが、継目排水孔からの排出は確認されなかった。

前回試験湛水において、貯水位がEL. 270mを超えたときにJ9継目漏水の急増が見られた。漏水急増標高近傍である選択取水設備フーチング部上面EL. 268mの水平打継目は、断面急変部であり応力集中が生じやすいと考えられる。そのため、この場所を対象にトレーサー調査を実施したが、継目排水孔からの排出はここでも確認できなかった。

前回試験湛水時は漏水量の急増したEL. 270m以下を重点的に調査した。今回の試験湛水では、漏水の急激な増加は見られないが、貯水位EL. 280m付近より貯水位上昇量に対する、J8継目漏水量とJ9継目漏水量の増加の割合が徐々に大きくなる傾向がみられている。従って、EL. 270mよりも高標高部に水みちが存在する可能性も否定できなかった。そのため、EL. 295m以下の堤体上流面のJ8横継目、J9横継目を対象として塩化物トレーサー(塩化カルシウムによる電気伝導率の変化により原因箇所を調査する方法)を散布し、調査を実施した。塩化カルシウムは比重が水より大きいため、気泡材と比較し、堤体下方の広範囲に広がる事を期待し今回採用した。結果、トレーサーは検出されず、横継目が漏水原因箇所ではない可能性が大きくなった。

①選択取水設備フーチング部クラック (1/23, 24調査)
 ②選択取水設備フーチング部上面の水平打継目 (2/7調査)
 ③J8, J9上流面横継目(1/31~2/1, 2/8~2/10)

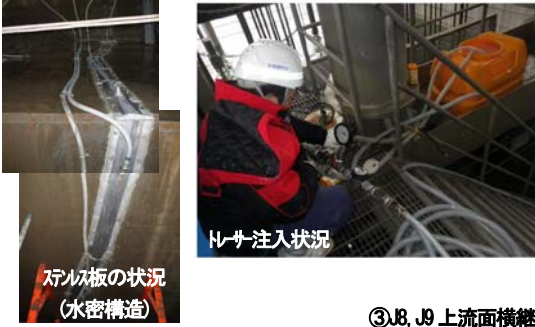
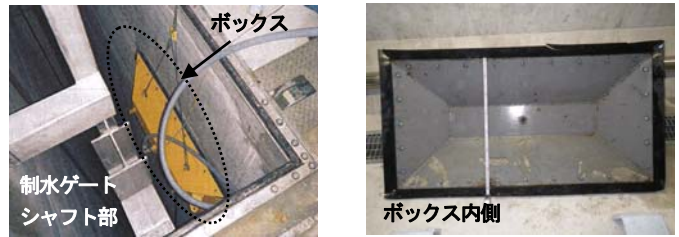
図-10 調査・対策に使用したボックス

2月15日より選択取水設備操作室より、選択取水設備制水ゲートシャフト部のトレーサー調査を実施した。2月15日は制水ゲートシャフト部の水面付近に塩化物トレーサーを散布した。その結果、堤体上流面調査時と比較してわずかであったが、電気伝導率について上昇が確認された。そのため、制水ゲートシャフト部の調査をより詳細に行う方針とし、2月16日、EL. 258m付近から噴射器（ホースの先にステンレス有穴管を付けたもの）を用いて順次上方向に向かって調査を実施した。その結果EL. 263m付近でトレーサを噴射したところ、継目排水孔漏水量より、顕著な反応があった。2月20日、壁面に密着させることが出来るBOX型の装置を使用し、さらに詳細なトレーサー調査を実施したところ、上流側壁面のEL. 259.8mで大きな反応があり漏水経路が特定された。20日~23日にかけて、BOXを同標高に維持し、応急対策として止水材を注入し、その結果J8, J9継目漏水量が劇的に減少した(図-11, 図-12参照)。

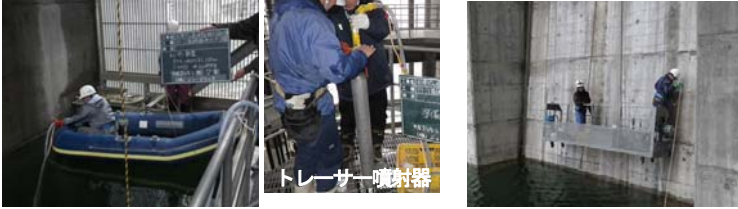
図-8 J8, J9 継目トレーサー調査状況

②水平打継目 (2/7)

③J8, J9 上流面横継目 (1/31~2/1, 2/8~2/10)

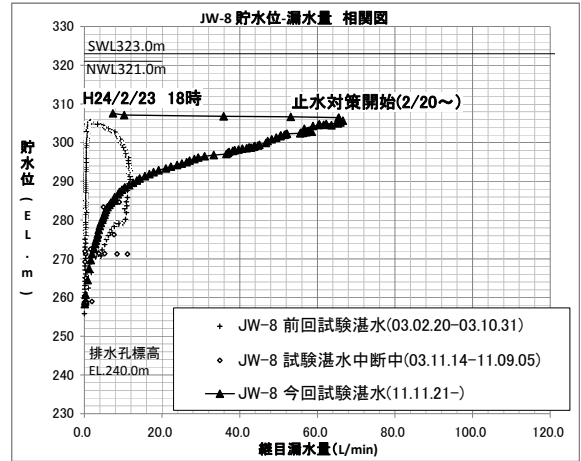
図-11 対策によるJ8継目漏水量の減少

貯水位と漏水量の相関図（図-11, 図-12）を見ると、前回試験湛水での挙動と、今回試験湛水での挙動は異なっている。これは気温による影響と、今回試験湛水までに漏水経路に発生した目詰まりの影響であると考えられる。すなわち、前回の試験湛水は堤体が冷え切った2月下旬から貯水位の上昇を開始したことから、コンクリートの収縮により漏水経路が最も開いた状態であったこと、初めての貯水上昇で目詰まりなどが全くなかったことから急激な増加傾向となったと判断される。今回の挙動は11月下旬からの貯水位上昇で前回の湛水時よりコンクリートの収縮が進んでいなかったこと、前回試験湛水以降の目詰まり、2003年11月に実施した、充水試験時に使用した止水材による目詰まり効果があったことで、前回試験湛水時と比較して緩やかな増加傾向となったと考えられる。

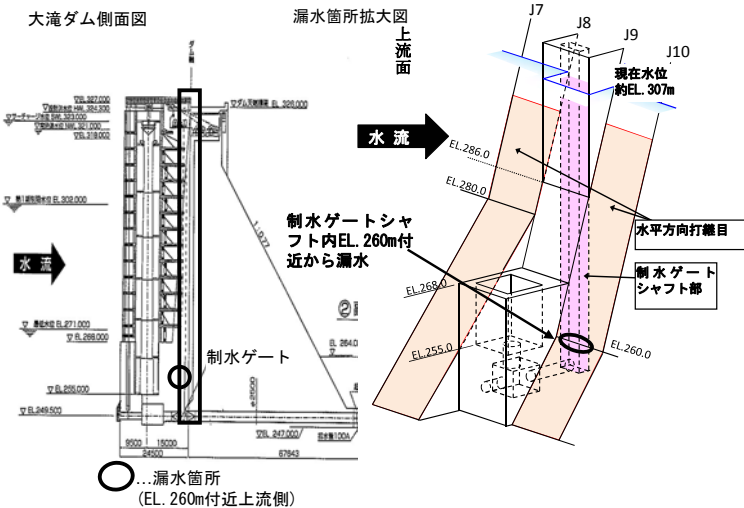
図-9 J8, J9継目漏水の原因箇所

通常、継目排水孔の漏水量については20~50L/minを超えるような漏水量が計測された場合には、止水板の機能が損なわれたものと考えられる¹⁾。しかし、今回のJ9継目からの漏水は、堤体上流面の継目からのものではなく、通常想定しない堤体内部箇所である選択取水設備制水ゲートシャフト部からの漏水であった。漏水経路はコンクリートの打継面に沿って、制水ゲートシャフト部の壁面からJ9継目、J8継目へ形成されていると考えられる。施工時のコンクリート打設実績を確認すると、当該箇所EL. 260m部のコンクリート打設間隔は15日間であり、打設間隔が長期間にわたっている箇所ではない。また、その他漏水原因箇所となりうる明確な理由は見あたらない。

しかし、9BLは選択取水設備が存在するため、他のBLと比較した場合には構造が複雑であり、施工時にコンクリートの不均一な部分が今回の箇所が生じたと思われる。

今後は恒久的対策を実施する。貯水位がEL.271付近の低い段階での潜水作業により、6. (1)で述べた選択取水設備フーチング部と同様なステンレス注入板を設置して冬期を待ち、気温が低くなり堤体コンクリートが収縮した時に圧をかけてセメントミルクを注入し、対策を完了

させる。
