大規模災害発生直後の災害対応における 技術支援上の課題について

中野 啓¹・臼井義幸²

¹近畿地方整備局 近畿技術事務所 防災・技術課 (〒573-0166 大阪府枚方市山田池北町11-1)

キーワード 大災害、地震、被害調査、災害派遣、TEC-FORCE

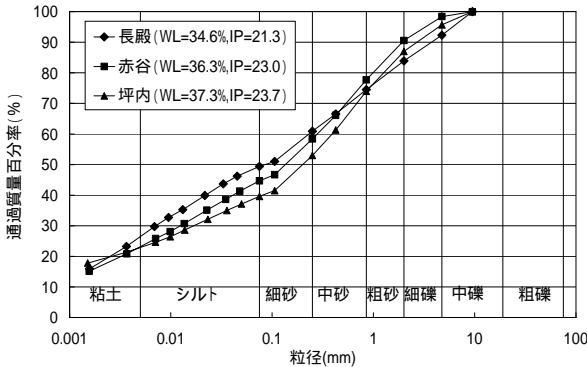
図-7 3地区の滑落面から採取した土の粒度分布

赤谷、長殿、坪内の滑落崖破碎土の粒土分布を図-7 に示す。3 地区とも同様の粒度分布（粘土含有率 $22 \sim 26\%$ ）、コンシステンシー特性（ $IP=21 \sim 24$ ）を示す。

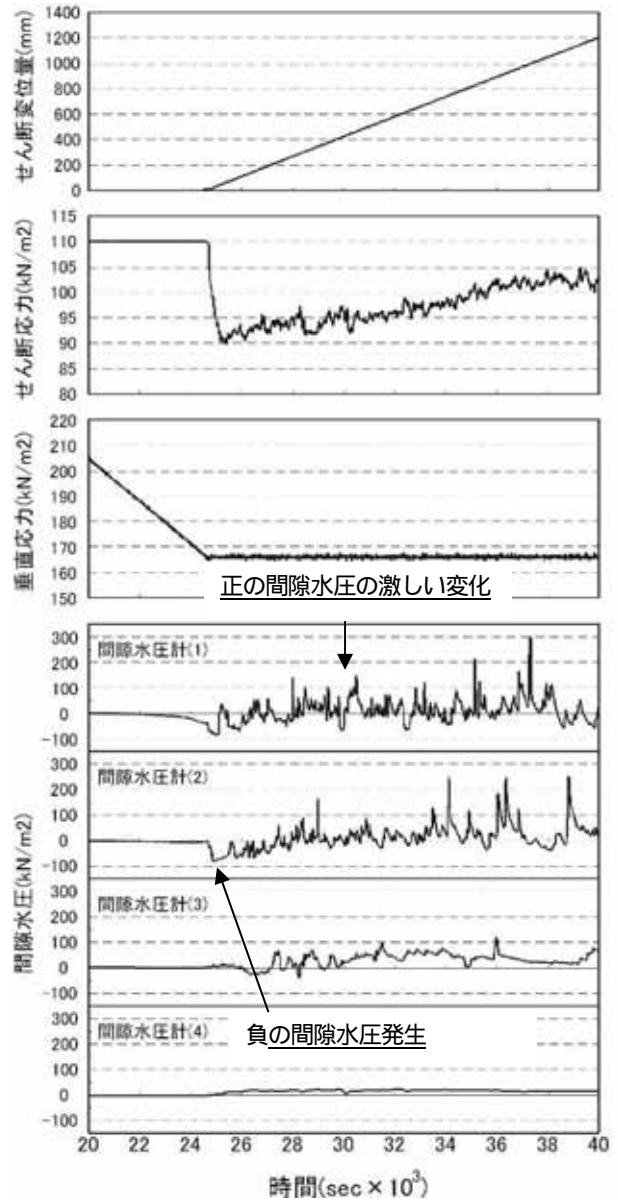
図-8 リングせん断試験結果（長殿の例）

長殿地区の滑落崖に付着する破碎土のリング断試験の結果を図-8に示す。せん断変位が発生した直後には、間隙水圧計で100kPa近い負の間隙水圧が計測され、正圧よりも負圧が卓越している。その後は、正の間隙水圧が激しく変化し、最大300kN/m²に達する過剰間隙水圧が発生した。特に、34×10³sec以降では、数度にわたり大きな過剰間隙水圧が発生している。

また、試験終了後のせん断面には、試験開始時には存在しない細粒分が薄層を形成する状況が確認された。すなわち粒子破碎により徐々に崩壊面周囲に細粒分が凝集し、これが難透水となって正の過剰間隙水圧を増大することとなったと考えられる。

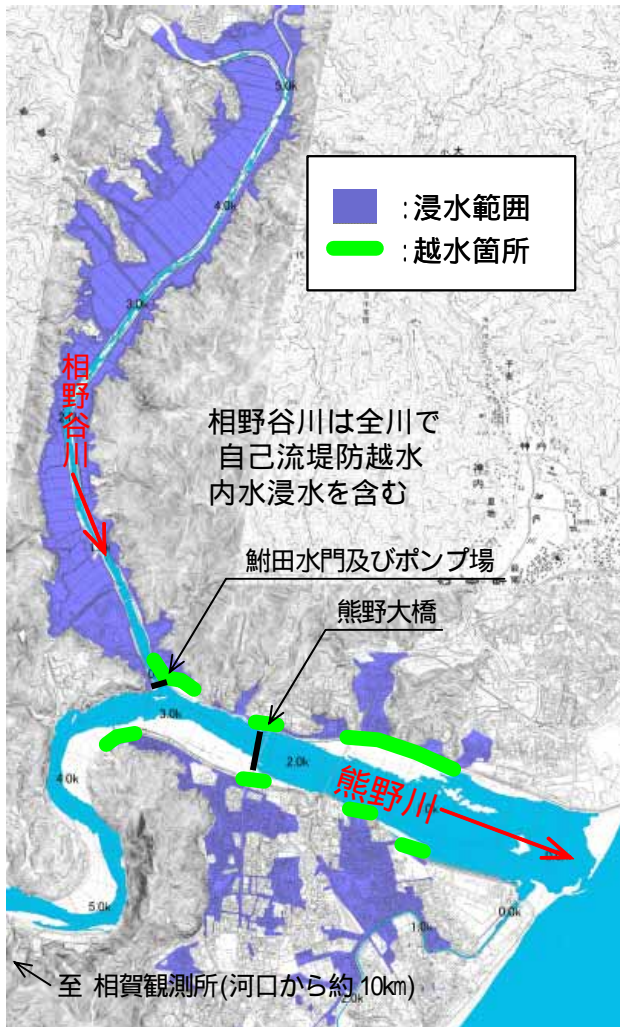
図 4 浸水範囲・越水箇所

また、鮎田水門のポンプ場、管理棟（1F）が水没し、水門の稼働に必要な発電機が破損したため、水門の操作および排水ポンプの稼働が不可能な状態となった。

その他の河川管理施設においてもCCTVや水位観測所が水没し、遠方監視が出来なくなり、水位データに欠測が生じた。

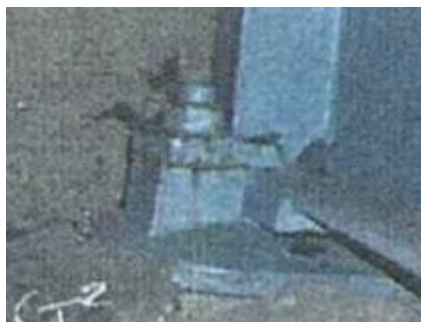
(写真-2) 2004 年：補修 5 年経過

写真で示すとおり、塗替後、ナットの形状ははっきりしているが、5 年後には錆が浮き始めており、10 年後、ナットが腐食で変形し、沓座モルタルも割れていた。しかし、この橋梁の場合、桁の中央部は、ほぼ健全な状況にあった。

ポリウレタン系の一般的な塗装の場合、概ね 20 年の塗替周期であるが、支承周りは、10 年で塗膜が剥がれ落ち、板厚が減少する程の錆が生じていることから、塗装の寿命は、塗替周期の半分以下ということになってしまう。また、塗替実績が過去 20 年間で 14 橋しかない状況も大きな懸念となっている。

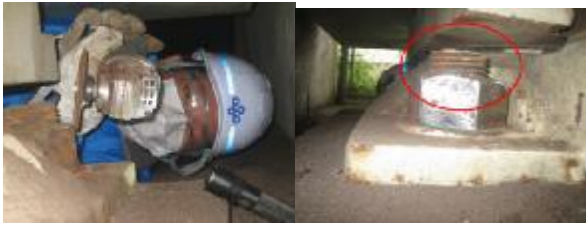
(写真-4) 動力工具ケレン：ボルト部の残存錆

また、支承周りの塗装劣化が速い理由の一つに残存錆も考えられる。

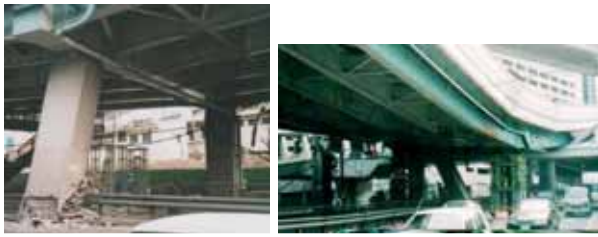
図-11 基部軸圧縮破壊と頭部爆裂破壊が生じた橋脚

(a)P472 橋脚¹⁵⁾ (b)P477 橋脚(山側柱は南に傾斜)¹⁵⁾

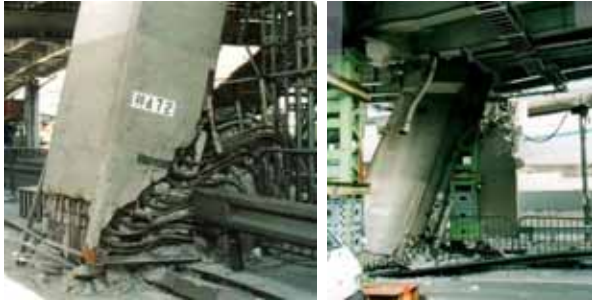
図-12 柱基部の軸圧縮破壊の例(いずれも山側の柱)¹³⁾

(a)P472 橋脚 (b)P477 橋脚

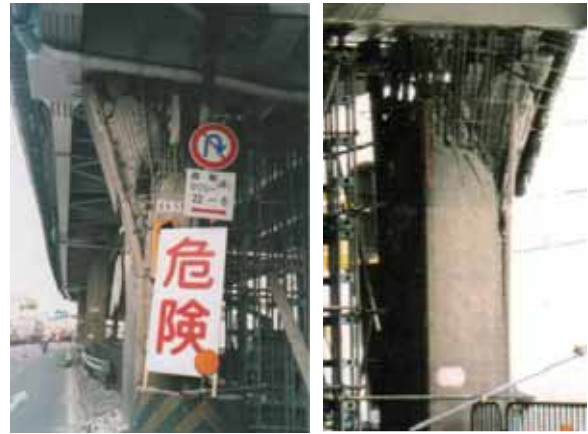
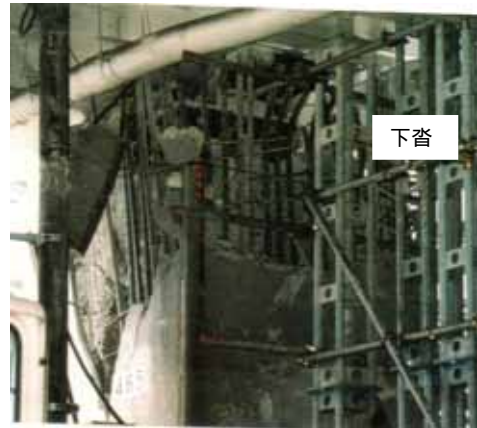
図-13 P465 橋脚(山側)柱頭部の爆裂破壊¹³⁾

図-13にP465橋脚山側の柱頭部の破壊を三面から見た状況を示す¹³⁾。図(a)は西面で、図(b)は東面である。図(b)では直立した鉄筋籠が露出しており、中のコンクリートが一部なくなり向こうが透けて見える¹⁷⁾。図(c)は南面で鉄筋籠の中に落ちた下沓がある。帯筋は西面ではズレているが東面では残って

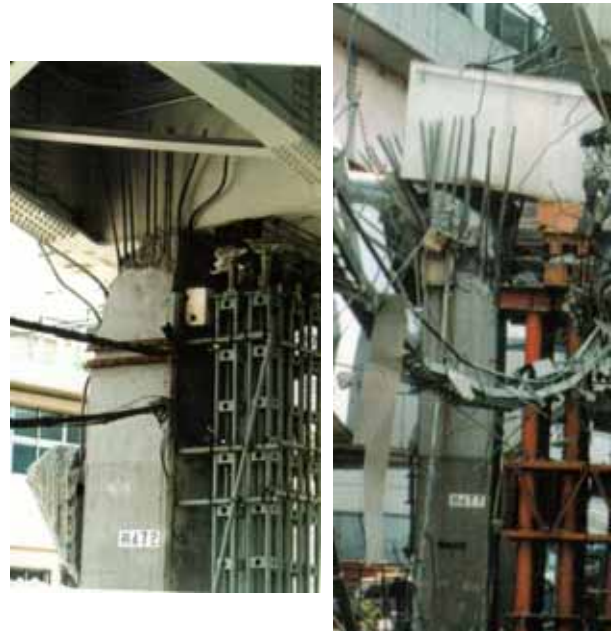
図-14 柱頭部爆裂破壊の典型例(いずれも海側柱の東面)¹³⁾

図-14は図-11で紹介した二橋脚の海側の柱上端の破壊状況を示す^{13,17)}。いずれも上端1.5m程のコンクリートが破壊され、図(a)ではその位置まで横桁が落下し、図(b)では破壊部の下半分のコンクリートが残り、そこまで横桁が落下している。ここで注目されるのは各柱東面の鉄筋はまっすぐに裸で直立している事である。鉄筋が直立している区間ではせん断力を受けていない事を示している。この破壊は水平動で起きたのではない事を表している。

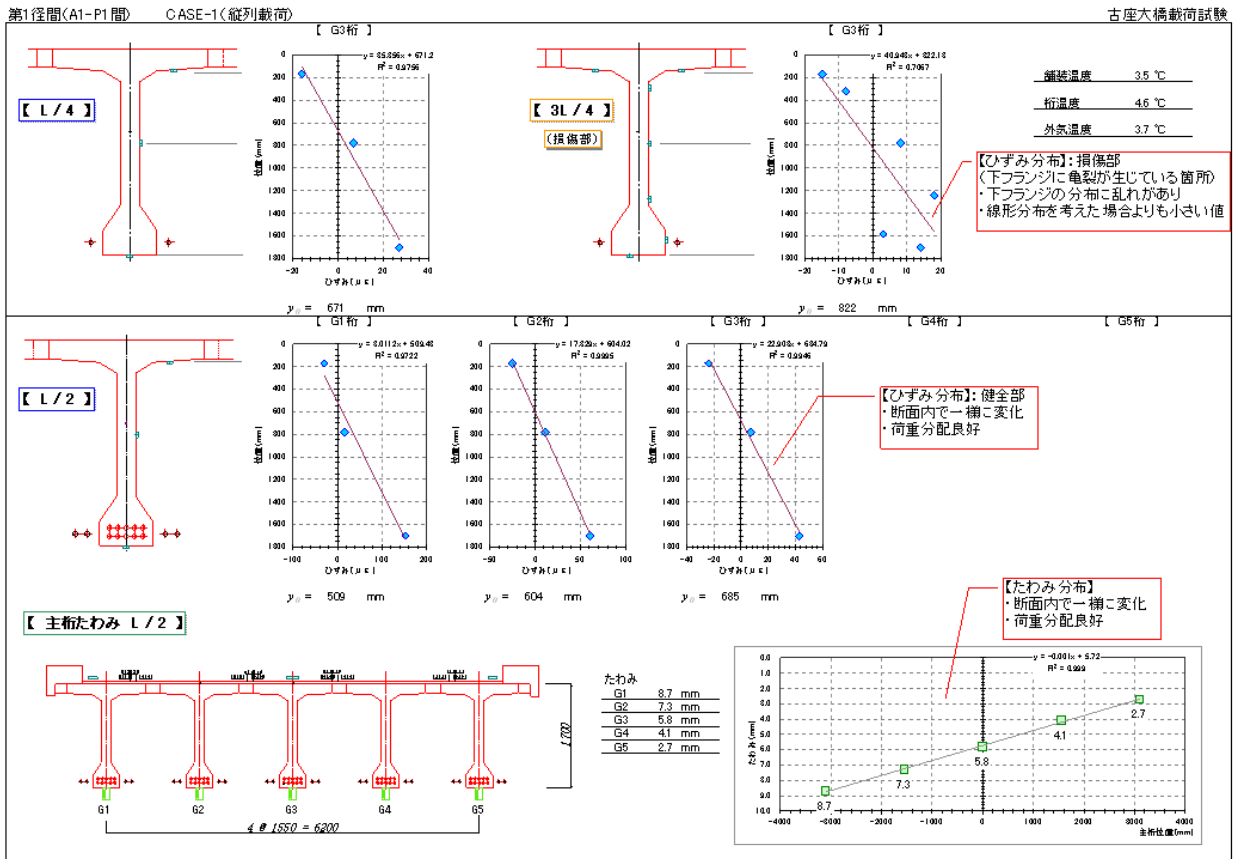
図-2 静的載荷試験結果 (①台縦列載荷)

計測の結果、断面のひずみ分布は、下フランジに亀裂が生じているG3桁【3L/4】（損傷部）以外は一樣に変化しており（図-2参照）、平面保持の法則が成立していることが確認出来た。また、桁毎のたわみ量も直線的に変化しており、荷重分配が良好であることが確認出来た。たわみ量が最も大きい2台縦列載荷の結果を図-2に示す。

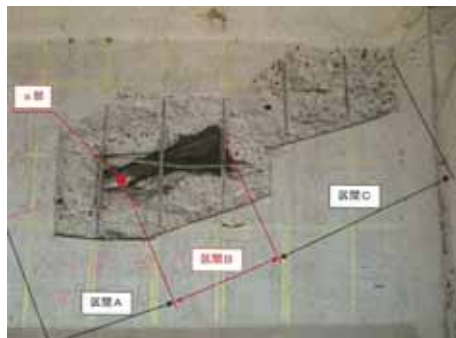
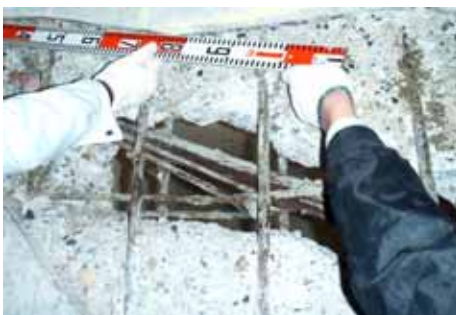
図4 P17-18径間G2桁はつり部

区間Bにおいて鋼材の損傷状況を確認するため鋼材付近のコンクリートをはつり出したところ、鋼材の腐食および一部で破断していた。本来充填されているはずのグラウトが充填されておらず、当該空洞部において主ケーブルを構成する12本のPC鋼より線のうち10本が破断しており、素線については腐食して細い針状と化していた。

今回の調査でPC鋼材が破断していた箇所における損失プレストレスを補うため、補強を行う。本橋では断面欠損を伴うPC鋼材についても安全側を考慮し破断したPC鋼材と同様の損傷レベルとして補強対策を行うこととした。

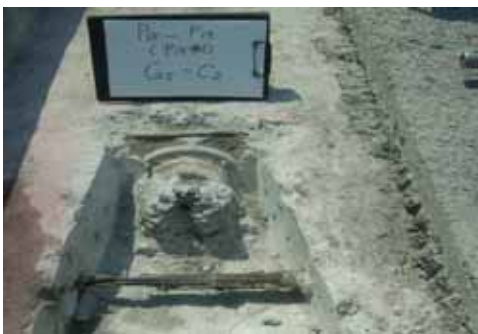
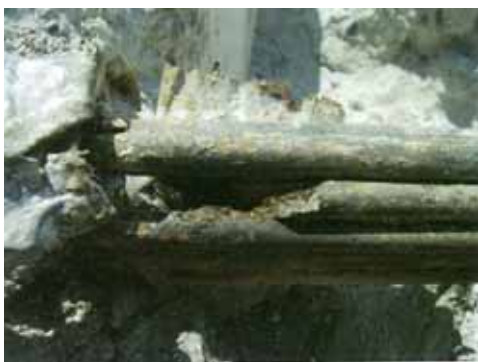
図-10 上縁定着部の劣化状況

上縁定着を行っているPC鋼材の定着部付近のグラウトに未充填区間があり、防錆が十分機能していなかった。この理由のひとつに、グラウト注入時にグラウト本体が空気を巻き込んでしまい、硬化までの間に残存空気が移動し定着部近傍に空気だまりを生じさせてしまったことがあげられる。建設当時はグラウト注入時に排気孔が設
