(主) 養父宍粟線 道路防災事業について

森本 祐二

兵庫県 但馬県民局 養父土木事務所 道路保全課 (〒667-0022 兵庫県養父市八鹿町下網場 320)

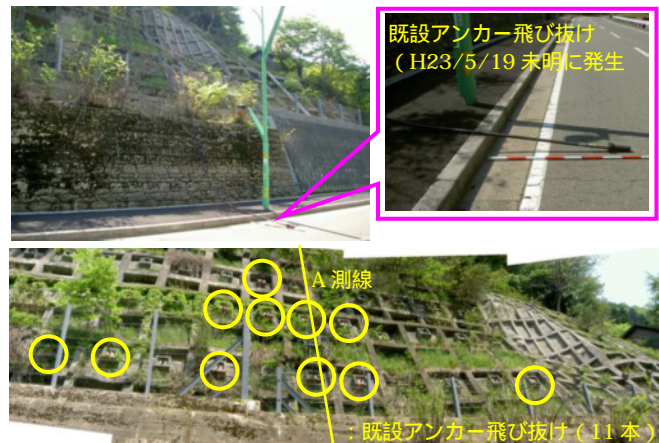
図 2-1 アンカー飛び抜け状況

特に、平成 23 年 5 月の豪雨から約 1 週間後に飛び抜けたアンカーは、歩道を乗り越え車道中央付近まで達していた（図 2-1）。

15m 程度の飛び出し。

万一再発すれば、県道利用者へ非常に大きな影響を与えるため、応急策として法面全体に既存アンカーの飛び出しを抑制する防護ネットを敷設した。

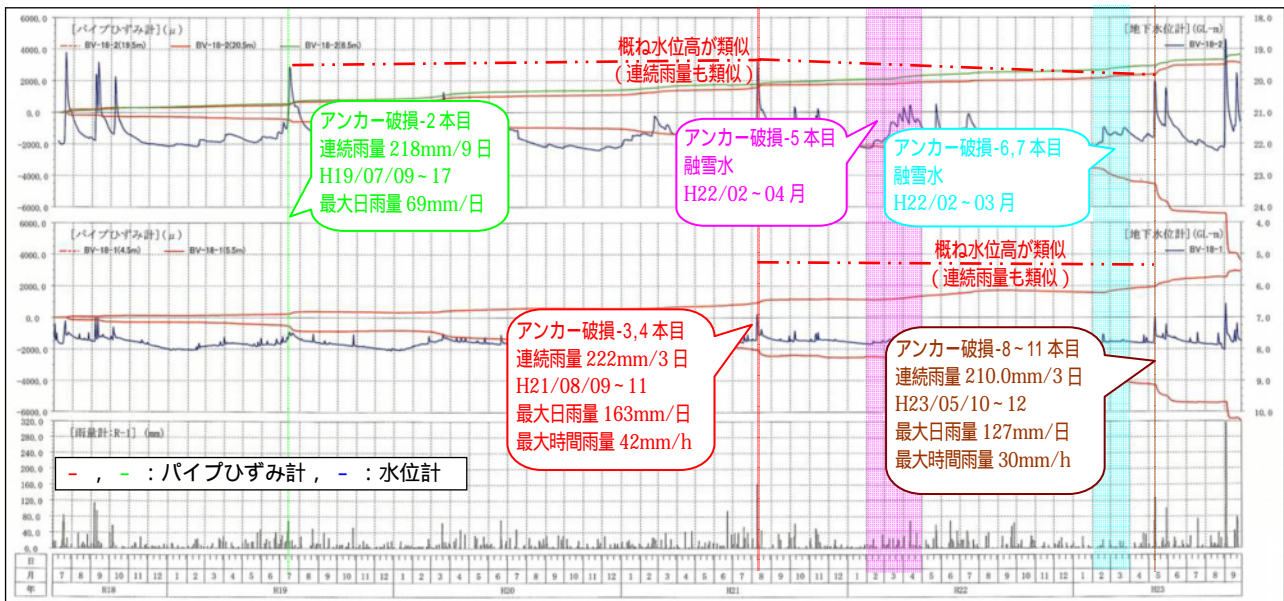
図 2-2 A 測線観測結果図 (BV-18-1, BV-18-2)

ひずみ累積 - 地下水位には明瞭な相関が確認される。

連続降水量 200mm 以上、および融雪期には、ひずみ累積量が大きくなる。

その影響を受け、一部の既設アンカーが飛び抜ける事象が発生している。

H18 年観測以降、水位変動幅に差異はあるものの、全孔で降水量との相関が確認される。

H23/09/03 の台風 12 号による豪雨では、半数以上の調査孔で過去最高水位を観測。

それに伴う急激なひずみ累積も確認されている (アンカー飛び抜けには至っていない)。

地下水位低下スピードは上昇時に比べて緩やかである。

そのため、豪雨等に伴う急激なひずみ累積傾向の収束 (小康状態) には、時間を要する (概ね 1~2 週間程度)。

以上のことから、地下水の上昇が道路法面および既設アンカーに悪影響を与えていると言える。

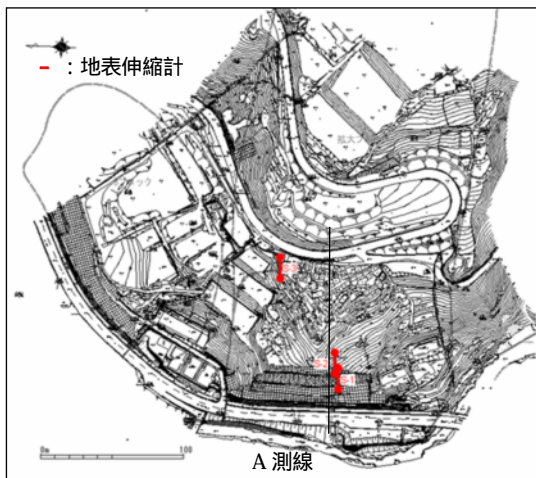
図 3-1 地表伸縮計配置平面図

既設アンカーの破損が集中しているエリア(A 測線付近)では、アンカー機能(土塊の抑止力)が失われたことによる浅層土塊の不安定化が危惧された。

このため、土塊の不安定化をリアルタイムに把握し、早急な交通規制を行う必要があるが、ひずみ計では対応が難しいため、地表伸縮計による自動観測システムを構築した。(図 3-1)さらにシステムでは、地表伸縮計の変動量に基づく対応基準を設け、基準の変動量に応じ担当者に自動でメールが送信されるように設定し法面の変動に注意している。

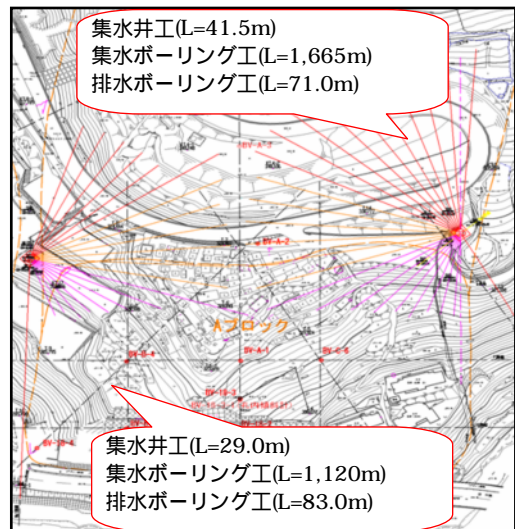
図 3-2 地下水排除工配置平面図

降水及び融雪による地下水の上昇が道路法面の不安定化に大きく起因していることから、道路法面のすべり面に関与している地下水排除および上方斜面からの地下水流入を低減させることを目的とした地下水排除工事を行った。(図 3-2)

地下水排除工事では、集水井 2 基 (L=29.0m, L=41.5m), 集水ボーリング (総延長 2,785m), 排水ボーリング (総延長 154m) を施工した。集水ボーリングは各井内に 3 段階の高さに分けて施工しているが、いずれのボーリング孔においても地下水の湧出を確認しており、一定の地下水排除効果が期待できる。地下水排除工事完成から半年余りが経過したが、常に排水ボーリング孔から一定量の水が排出されており、歪計の数値も小康状態になっていることから、法面の安定に寄与している。しかし、過去にアンカーが抜けたような雨が降っていないため、豪雨時等における水位上昇幅の抑制や、ひずみとの整合性が現時点では確認できていない。そのため、今後も継続して調査観測を行い、地下水排除工事の効果を検証しつつ、抑止工の検討・施工を進めていく。

また、飛び抜けたアンカー 11 本の欠損した抑止力の補完及び今後必要となるアンカーの先行打設を目的とした一部のアンカー工事を実施した。アンカーの仕様に関しては、最終計画緊張力への対応が可能となるよう、既設アンカーより大きなものを採用している。

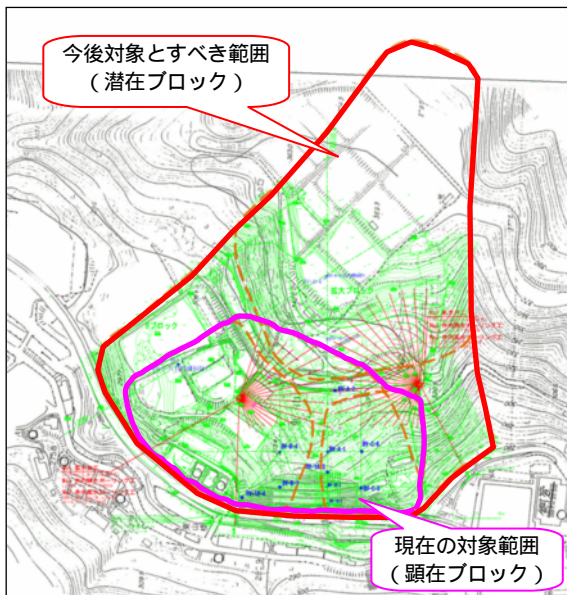
図4-1 全体計画概要図

現在、上方斜面に設置された観測孔では、緩やかではあるが、ひずみが累積傾向を示しており、舗装面や擁壁等の構造物にも開口亀裂等の変状が確認されている。また、リフトオフ試験の結果によると、道路法面の既設アンカー本体に、機能の限界に近い荷重がかかっていることが判っている。

上方斜面の不安定化が、現在対策中の道路法面に大きな影響を与えていると考えた場合、当該道路法面への恒久的な対策である抑止工は、上方斜面が小康状態以上の安定度を保持していると判断された段階で行うのが適当である。

しかし、現在の調査観測体制では、上方斜面の動きに関する情報量が圧倒的に不足しているため、動いている方向や深さ等については、あくまでも推測でしかない。上方斜面の実態を詳細に把握するためには、より広範囲を対象とした地形測量の実施、調査観測孔の増設等、調査及び対策工の全体計画の見直しが必要となる。(図4-1)
