名阪国道鋼鈹桁橋における疲労損傷に対する維持管理

上窪 清治¹・向井 博也²

¹近畿地方整備局 奈良国道事務所 管理第二課 (〒630-8115 奈良市大宮町3丁目5番11号)

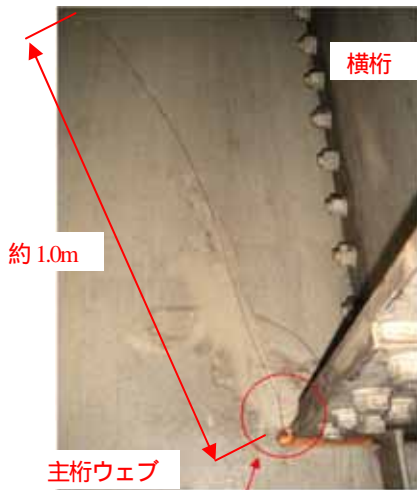
写真-1 約1.0mのき裂発生状況

2006年10月に名阪国道の鋼桁橋の主桁ウェブ（G3）に約1.0mの大きなき裂を発見した。写真-1にき裂の発生状況を示す。き裂は主桁ウェブ横桁貫通部のスカーラップ部（図-1参照）の回し溶接部から発生しており、主桁ウェブを斜め上に進展していた。現在は、このき裂に対

- 疲労強度等級の低い溶接継手構造 (H) であった.
- 日交通量6万台, 大型車混入率45%と極めて重交通路線に位置する橋令34年の橋梁であった.
- 繰り返し荷重による疲労でき裂が発生したと考えられる.

- 設計図書に示されるSM50A材のJIS規格 (材料成分) を満足しない鋼材であった.
- シャルピー吸収エネルギー値が著しく低い, 常温脆性を示す鋼材であった.

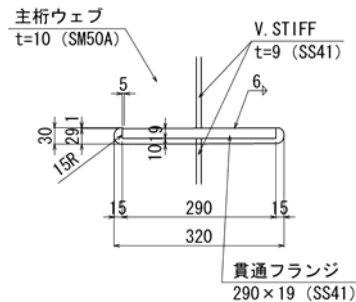
図-1 横桁貫通部詳細

図-3に同主桁（G3）の橋軸方向対称位置における横桁貫通部の発生応力を示す。疲労強度等級が低く、用いにくいほうが良い溶接継手構造（H）¹⁾である横桁貫通部スカーラップ部の回し溶接部に高い応力（コバ面で124、143N/mm²）が発生していることが確認された。

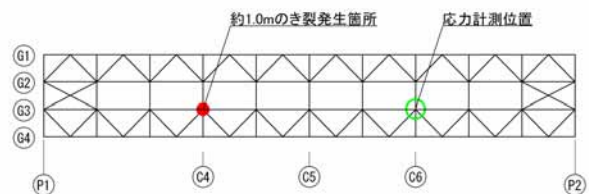
図-2 応力計測位置（平面図）

損傷した主桁（G3）と同条件で、新たに損傷発生の可能性がある同主桁の橋軸方向対称位置における横桁貫通部（図-2参照）の応力発生状況を実働応力計測により確認した。

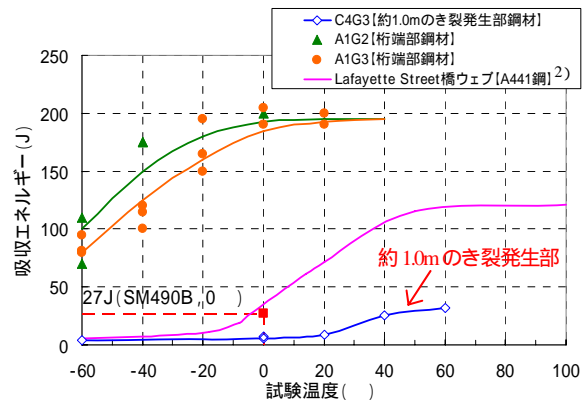
図5 シャルピー吸収エネルギーの遷移曲線

図5にシャルピー吸収エネルギーの遷移曲線を示す. 約1.0mのき裂発生箇所 で用いられていた鋼材はシャルピー吸収エネルギー値が極めて低い鋼材であった (SM490B材のシャルピー吸収エネルギー値の規定値 (0, 27J) を確保できる温度は40 以上). 併記した米国のLafayette Street橋 (本主桁と同様の大きなき裂が発生した橋) での試験結果の値²⁾と比較しても, 吸収エネルギー値がかなり低い結果となっている. したがって, 約1.0mのき裂箇所の鋼材は常温脆性を有する材料であったと考えられる.

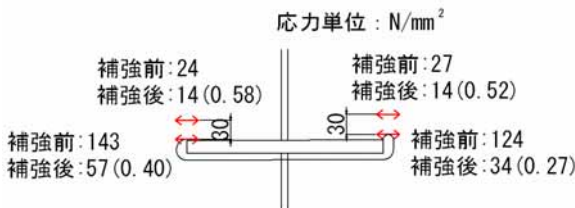
図-8 補強前後の横桁貫通部の発生応力
(G3, C6横桁貫通部 (G2側))

図-8に補強前後の横桁貫通部の発生応力を示す。当板補強により、横桁貫通部スカーラップコバ面の応力は、27%～40%に低減した。また、コバ面から30mm離れた位置の応力は、52%～58%に低減した。したがって、十分な応力低減効果があることが確認された。
