近江大橋(旧橋)における主桁の調査と 補修状況の報告 ～ P C 橋に学ぶ～

本稿では、詳細調査の結果判明した主ケーブルの劣化状況について報告するとともに調査手法ならびに補修方法について報告する。

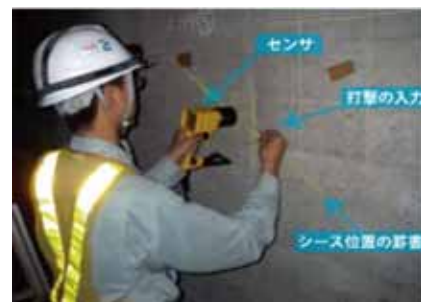
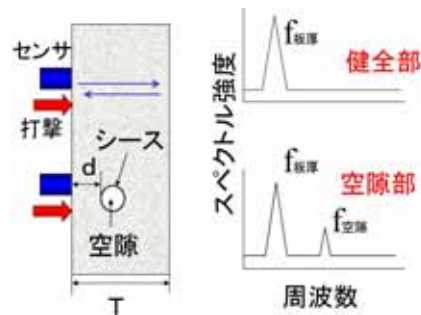
図6 インパクトエコー測定状況および応答イメージ図

インパクトエコー法は縦波共振現象を利用し入力点付近で計測された波形の周波数スペクトルのピーク位置からコンクリートの内部状況を推定する手法である。図-6にインパクトエコーの実施状況および測定結果のイメージ図を示す。

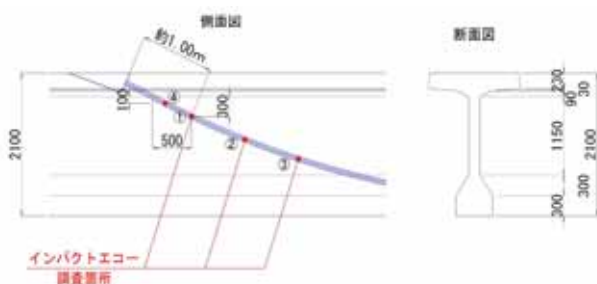
図-8 グラウト充填度調査箇所

インパクトエコーによる非破壊調査は、上縁定着する主ケーブルに対して片側3箇所×2(起終点)の計6箇所を調査することとし、上フランジ下面から300mm程度下方までを調査対象範囲とした。これは、断面が急変する位置に近いと、発生するノイズが無視できなくなり調査精度に影響を及ぼし適切な評価ができなくなるためである。ただしこの位置はケーブル端点から1m程度も離れていることから、その間にグラウトが充填されているかどうかの判断がし難い。

そこで本調査においては削孔箇所は に加えて を設けることとした(図-8)。

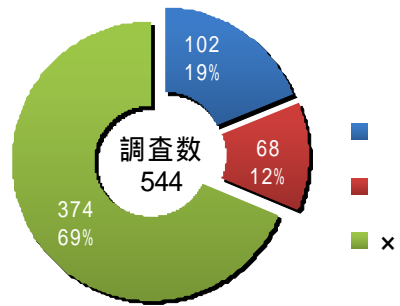
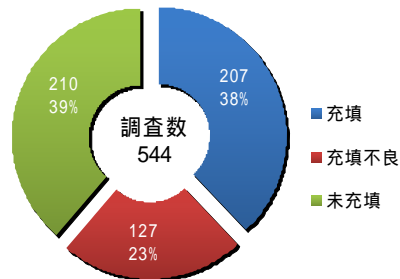
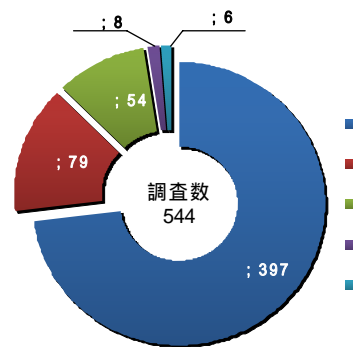
図-9 グラウト充填度調査及び腐食度調査結果

インパクトエコーによる非破壊調査の結果では、上縁定着しているPC鋼材の約7割でグラウトが未充填と思われる結果となった。続いて小径削孔による調査の結果、4割が未充填、2割がやや充填不良という結果であった。

インパクトエコーではあるいは×と評価していたが削孔の結果で となった箇所もあった。これは桁端部のウェブが厚く、主ケーブルまでの測定距離が長かったこ

と等が影響したと考えられる。しかし全数からみると、今回実施した非破壊調査はかぶり厚さとグラウト未充填の空隙の大きさを考慮すれば、非破壊としては十分な精度を有しているものと考えられる。

次に、CCDカメラにてシース内の鋼材腐食度調査を行った結果、8箇所にて断面欠損、6箇所にて破断が確認されるという劣化状況であった。特に橋面水が集中するG2、G5桁に損傷が顕著に見られ、これは道路の横断勾配が影響しているものと考えられる。

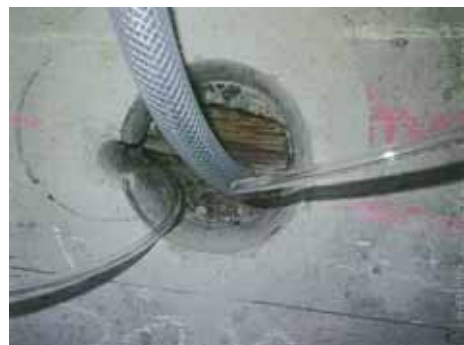
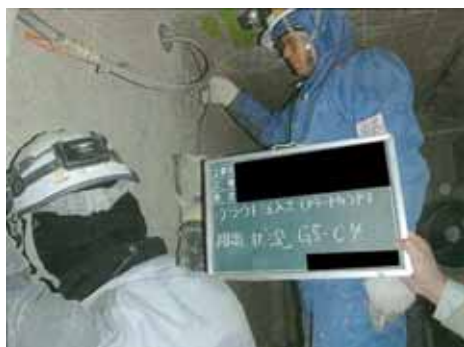
図-11 グラウト再注入状況

調査結果より、塩化物イオンを含む橋面水が上縁定着部より侵入し、シース内のグラウト未充填箇所に滞水し、主ケーブルの腐食等の劣化を生じさせたものと考えられる。ここで、PCグラウトの役割は、PC鋼材を腐食

以上4点を重要なポイントとして、再注入に用いるグラウト材は充填の確実性を考慮し超低粘性タイプを使用した。また鋼材の再劣化防止のため、グラウトに防錆効果のある亜硝酸カルシウムを添加することとした。

グラウト再注入計画にあたってはPCグラウト再注入等補修マニュアル(鉄道総研)³⁾、PCグラウトの補修マニュアル(日本道路公団)⁴⁾を参考とし、80mmのコアドリルおよび手はつりで再注入孔を削孔した。図-11が再注入の状況写真である。

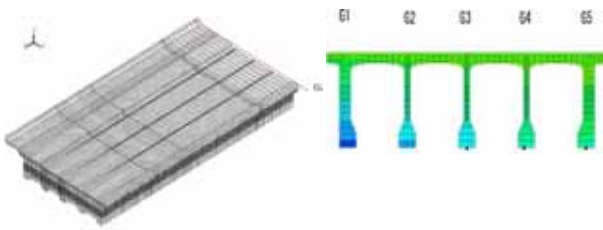
図-12 FEMによる解析図

FEM(図-12)によりプレストレスの減少を解析した結果、許容値を満足しなかった箇所について外ケーブルおよびアウトプレートによる補強対策を講じることとなった。

今回の調査でPC鋼材が破断していた箇所における損失プレストレスを補うため、補強を行う。本橋では断面欠損を伴うPC鋼材についても安全側を考慮し破断したPC鋼材と同様の損傷レベルとして補強対策を行うこととした。

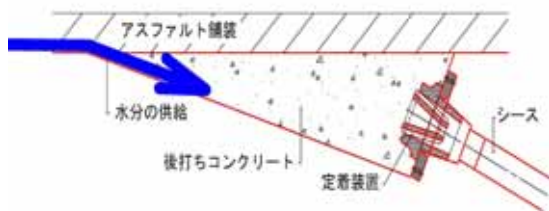
図-13 劣化のメカニズム

上縁定着を行っているPC鋼材の定着部付近のグラウトに未充填区間があり、防錆が十分機能していなかった。この理由のひとつに、グラウト注入時にグラウト本体が空気を巻き込んでしまい、硬化までの間に残存空気が移動し定着部近傍に空気だまりを生じさせてしまったことがあげられる。建設当時はグラウト注入時に排気孔が設

けられていなかったこともまた原因ではなからうか。

PC鋼材が破断に至るまで劣化が進行したメカニズムは、図-13が示すように、橋面防水は施してあるものの、機能を果たせず凍結防止剤を含んだ雨水等が橋面から供給され、グラウトが十分に充填されていないシース内に浸透し、劣化が促進させたものと考えられる。
