老朽化したゲルバー形式橋梁の補修について

湊川裕介¹・田中達也²

^{1,2}近畿地方整備局 紀南河川国道事務所 道路管理課 (〒646-0003 和歌山県田辺市中万呂 142)

国道 42 号下里大橋 (和歌山県那智勝浦町) では、ゲルバーヒンジ部の損傷、支承の腐食等が課題となっている。

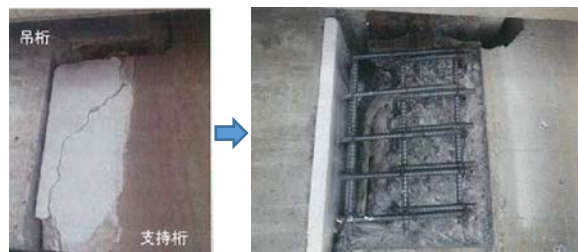
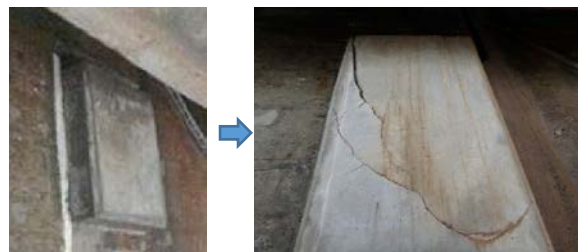
写真-3 ゲルバー部補修・損傷の経緯

本橋はこれまで定期的な点検を行っている中で、ゲルバーヒンジ受桁部のコンクリートにひびわれや剥離の損傷が確認された。対策として、一般的なポリマーセメント系で断面修復を実施したが、再劣化したため、2013年(平成25年)には補強鉄筋を設けた断面修復を実施した。しかし、3年後の2016年(平成28年)に実施した定期点検で、その補修箇所が再度損傷し、ひびわれを生じた。点検及び工事履歴を表-2に、損傷写真を写真-3, 4に示す。

【ポリマー系断面修復後のひびわれ】

【補強鉄筋による断面修復】

【断面修復部の再劣化】

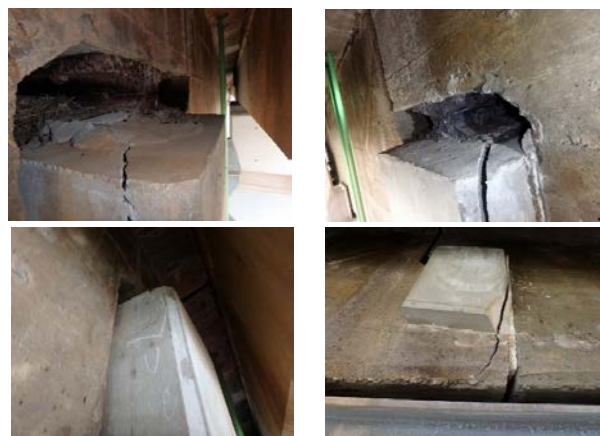
写真-4 ゲルバー部のひびわれ損傷状況

【第4径間起点側】

【第6径間起点側】

- ・ただし、支承が錆びて滲み出したような錆跡がなく、鋼材断面が残っていることで健全な状態であると判断した中桁部の支承については対策しない。
- ・受桁のひびわれ補修を再度実施するが、前回補修後3年程度でひびわれが再発している。前回の補修が支承の軸方向変位に効果のある水平方向のアンカー鉄筋しか設置されていない。支承の鉛直荷重より発生するせん断破壊に対して効果のある鉛直方向鉄筋をアンカー筋として設置する(写真-11, 図-8 参照)

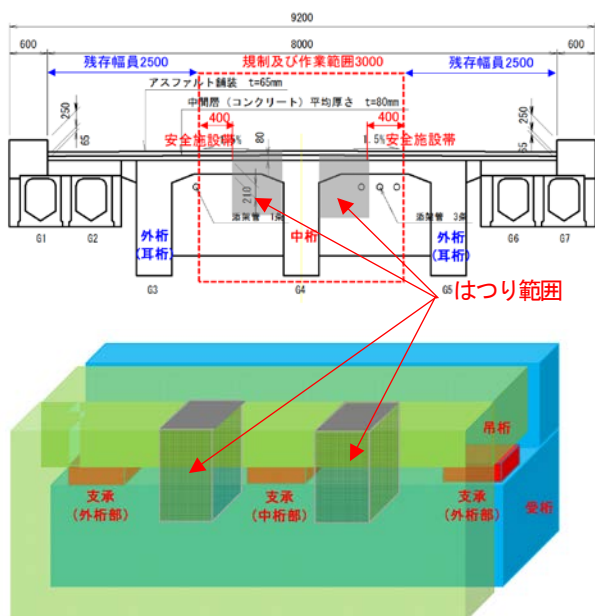
図-5 中桁支承補修時のはつりイメージ図

打換え工法(非連続)、RC連続打ち換え連続工法では中桁を施工する際の作業スペースを確保することが必要となる。スペースの確保手段は中桁を挟んで吊り側の床版及び横桁を橋面からはつる必要がある。図-5に示す通り、中桁部の支承補修作業においては、上下線の中央で3.0m程度の規制範囲が必要であり、残存幅員が2.5mとなる。また、図-6に示す通り迂回路の確保が困難で、仮橋の設置費用が高価なので社会性・経済性共に悪く、本橋には

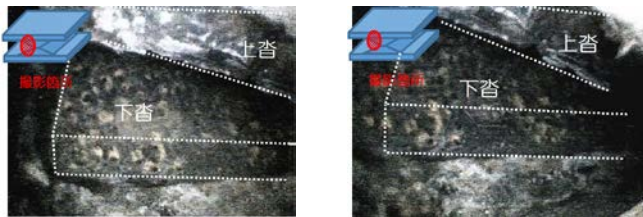
写真-8 ファイバースコープによる中桁支承の状況

なお、中桁部の支承については、錆びて滲み出したような漏水跡もなく、鋼材の断面もしっかり残っていることを確認した。(写真-8,9 参照)

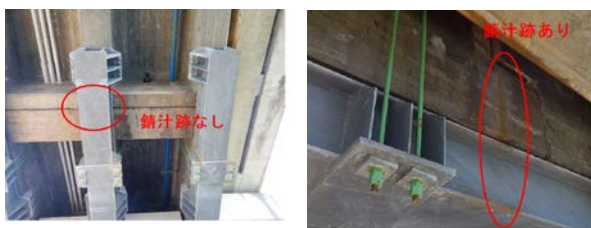
写真-9 桁下の漏水状況

- ・ゲルバーヒンジ直上の伸縮装置からの漏水が確認され、伝い水が外桁支承の腐食原因となっている。また、外桁の支承周辺には土砂堆積もあり、腐食環境下に置かれていた。(写真-6 参照)

- ・ゲルバーヒンジ部の埋設ジョイント（施工から16年経過したシームレスジョイント）から漏水し、ゲルバーの外桁支承の腐食が進行しているため、止水性を向上させた二重止水の埋設ジョイントに取替える。なお、縦目地（同じシームレス）とは一体で施工し、弾性合材の端部処理も確実に（図-7 参照）
