治山事業におけるシカ食害対策について

小林 正典¹・岡井 邦仁²

¹近畿中国森林管理局 奈良森林管理事務所 十津川治山事業所
(〒637-1103奈良県吉野郡十津川村上野地241-23)

近年、全国的にニホンジカ（以下「シカ」という。）の個体数が急増しており、農林業や生態系への影響が問題視されています。治山事業においても、緑化工への被害が問題となっており、その対策が急務となっています。本研究では、シカの行動等を調査した結果を基に、新たなシカ侵入防止工法を開発し、治山事業においてシカ食害対策（竹の被覆工）を行いました。

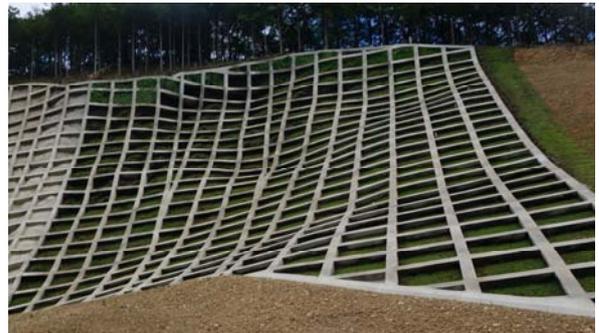
図-1 2014年度施工の法枠工

2014年度に八升前区域にて施工した法枠工（図-1）において、法枠内の植生基材吹付箇所がシカによる食害や踏み荒らし被害を受けていました。そこでセンサーカメラによる行動調査とフィールドサイン調査を行い、シカの侵入状況を調査しました。

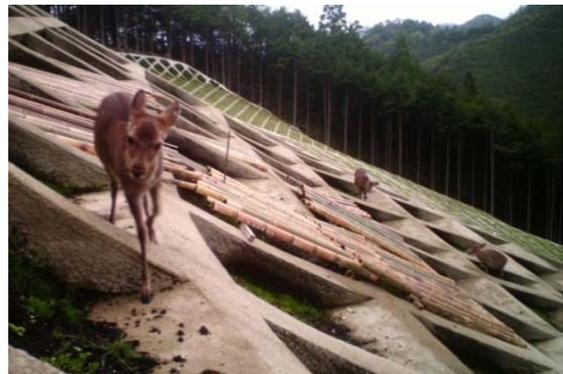
シカが法枠を横移動する場合は、表面水を流すための水切りを利用（図-2）することが分かりました。また、法枠を上下移動する場合は、水切りと枠内の植生基材吹付箇所の両方を利用し、縦枠は利用しないことが分かりました。

図-2 水切りを横移動する様子

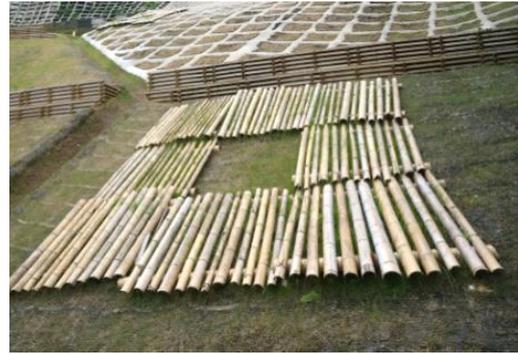
図-5 伏工内の設置状況

設置場所は、八升前区域の法枠工箇所（2016年2月施工）、簡易法枠工箇所（2016年5月施工）、伏工箇所（2016年5月施工）の3箇所（図-3,4,5）であり、シカの侵入や食害の有無等を調査しました。

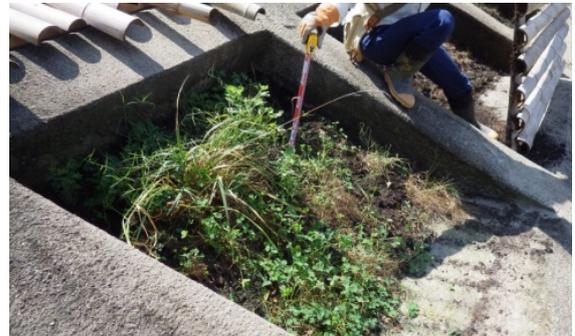
2016年8月に3箇所において生育状況を確認しました。まず、竹を外し、植生の生育状況を確認（図-6,7,8）したところ、3箇所とも無施工の対照区と比べ植物の生育が良好であることが確認できました。

図-6 法枠工内の生育状況

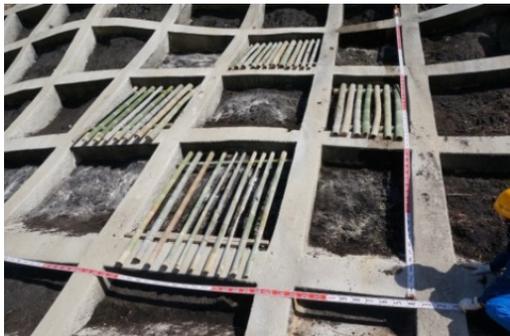
図-3 法枠工内の設置状況

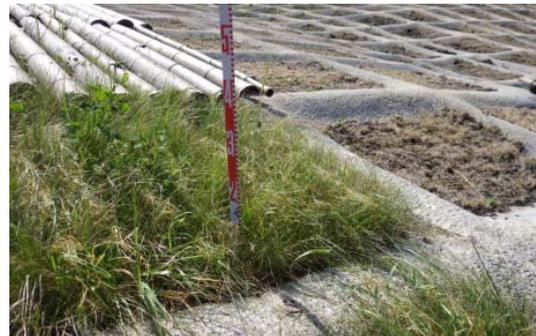
図-7 簡易法枠工内の生育状況

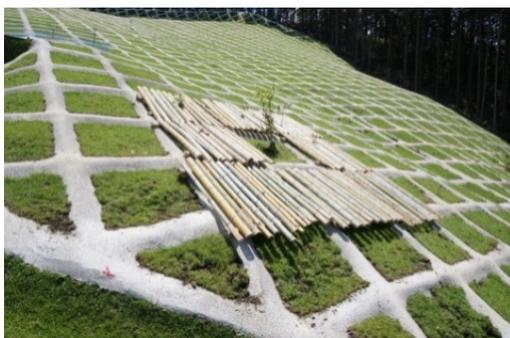
図-4 簡易法枠工内の設置状況

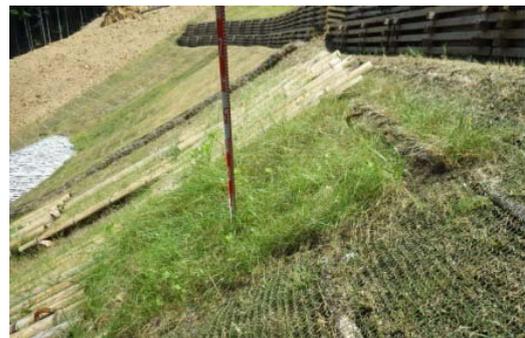
図-8 伏工内の生育状況

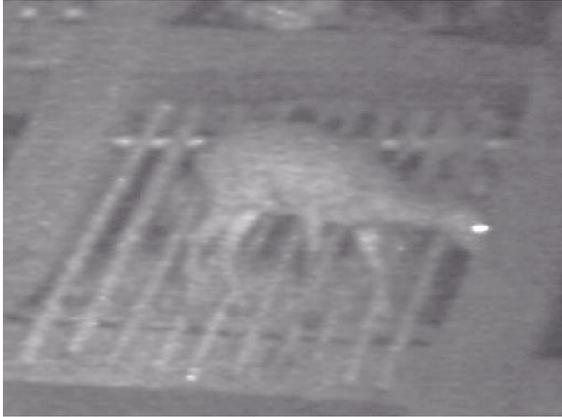
続いて、竹の被覆工により保護されている箇所の植生の生育状況を確認しました。設置後1ヶ月程度まではシカの侵入を許さず良好に生育していたものの、1ヶ月程度経過するとシカが侵入し始め、最終的には3箇所ともシカの食害を受けることとなりました。また、センサーカメラでシカの行動を確認したところ、竹と竹の隙間に足を入れ、竹の被覆工内に侵入していることが判明しました(図-9)。

図-9 竹の被覆工に侵入したシカ

そこで、シカに侵入されないためには竹の間隔を改良する必要があると考え、有害捕獲したシカ(9頭)の足幅を調査したところ、生後数ヶ月の小さなシカで3.0cm、大きなオスジカで4.5cmであることが確認されました。この調査結果により、竹と竹の隙間を3.0cm以下に統一することでシカの侵入を防止できると推測し、本田垣内区域にて改良した竹の被覆工を試験施工しました。

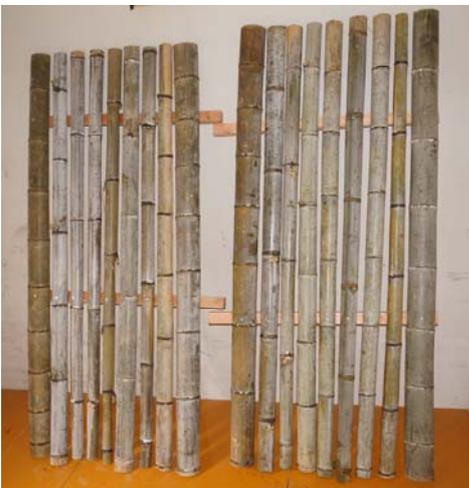
図-10 竹の被覆工(設置前)

改良した竹の被覆工が図-10です。

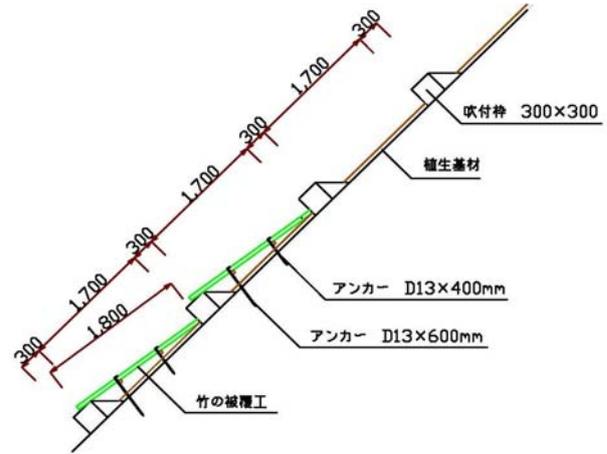
図-11 竹の被覆工(標準断面図)

工場にて法枠内に収まるよう縦1800mm×横1700mmサイズのパネルを作製し、設置時にはアンカーピンで固定できるようにしました(図-11)。

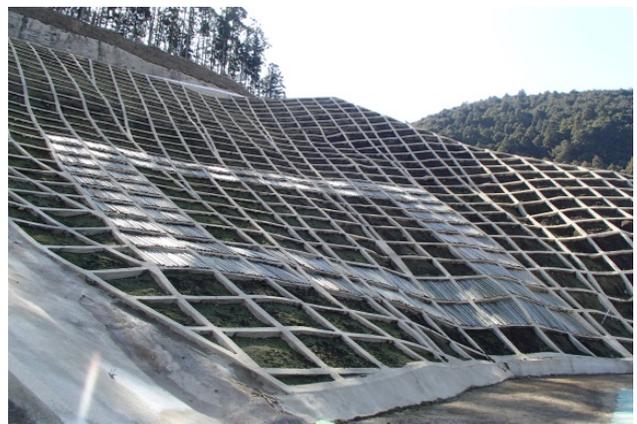
図-12 施工直後の様子(2017年2月)

シカは幅4m程度あれば飛び越えて侵入することはないと想定し、4m(法枠2枠)幅で四角く囲うように施工することにより、竹の被覆工で囲った内側をシカの食害から保護しました(図-12)。施工数量は76枠(保護面積約450㎡)、直接工事費は114万円(1枠あたり15,000円、施工費込み)になりました。竹の被覆工は周囲のみの施工であるため、全面施工が必要な立体金網工法と比較すると、16%のコストダウン(450㎡で比較)になります。また、侵入防止ネットは補修等のメンテナンスが必要ですが、竹の被覆工ではメンテナンス不要というメリットがあります。

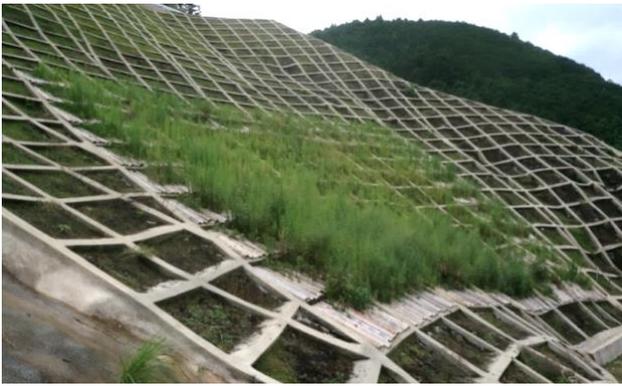
竹の被覆工を施工後、シカの侵入は全く見受けられず、施工枠内(シカが首を伸ばして届く外側1m程度を除く)及び内側はヨモギ、メドハギ、クローバ、イネ科牧草等が良好に生育していました(図-13,14)。

一方で、周辺の植生はシカに食べ尽くされたり踏み荒らされたりしていることから、竹の被覆工はシカ侵入防止に大きな効果があると確認できました。

図-13 生育状況の様子 (2017年8月)

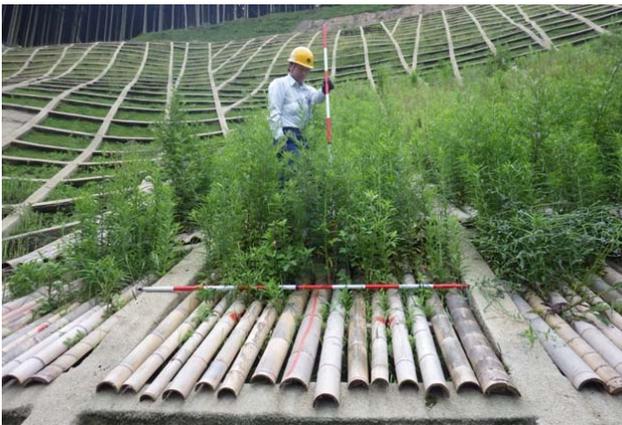
図-14 生育状況の近景 (2017年8月)

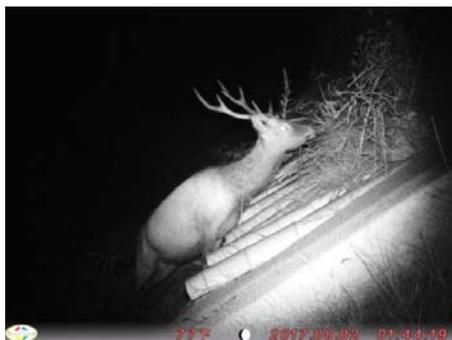
改良した竹の被覆工はシカの侵入を許さなかったものの、周辺では糞、足跡、食痕が多く見受けられました。また、センサーカメラによりシカの行動を確認すると、シカは竹の被覆工の外側から首を伸ばし、時には前足を竹の上に置きながら竹の隙間から出ている草(竹より上の部分)を食べている様子が確認できました(図-15,16)。しかし、食害された箇所は被覆した外側1m前後(1枠目)だけであり、2枠目から内側は全く食害を受けず、草本類が良好に生育していました。

図-15 枠下から竹の上の草を食べている様子

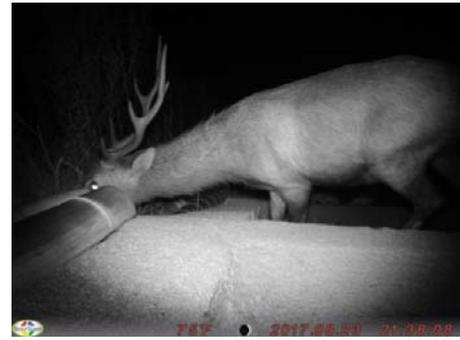
図-16 枠横から竹の上の草を食べている様子

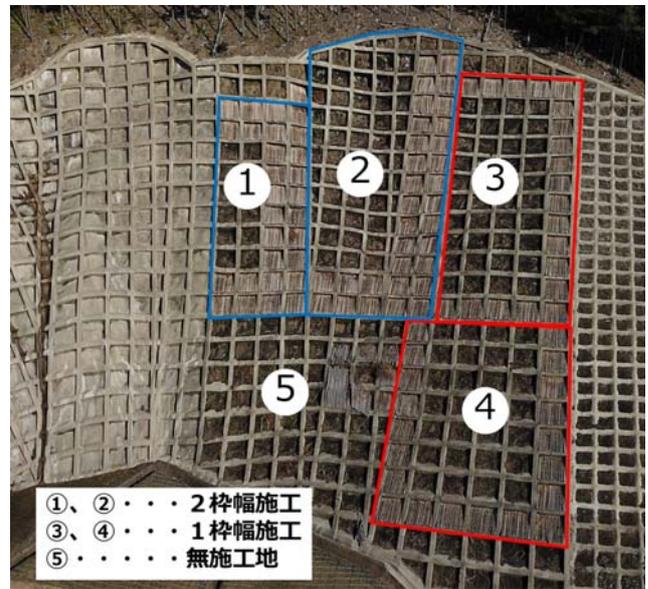
改良した竹の被覆工の成果が見られたことから、更なる検証として5つの条件を設定し試験施工しました(図-17)。

図-17 区画分けの状況 (2018年3月)

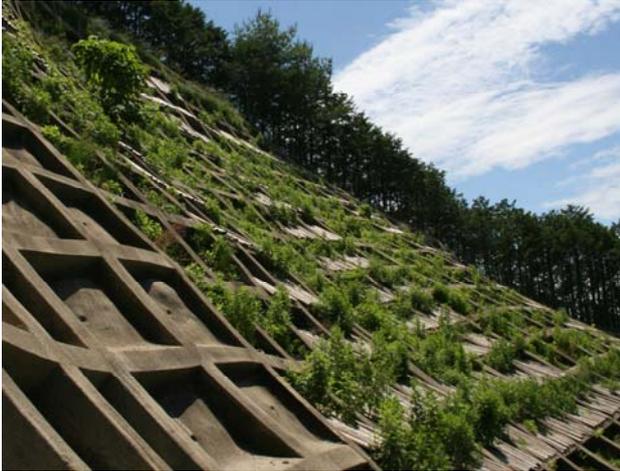
2018年5月に現地調査を行ったところ、①,②,③の区画ではシカの侵入は見られず、植生はシカが好んで食べるヨモギやクローバ等が優占する状況でした(図-18)。

図-18 ①,②,③区画の生育状況(2018年5月)

このことから枠内モルタル吹付箇所や急傾斜地(傾斜約70°以上)からはシカが侵入せず、そのような箇所では対策は不要であり、コスト縮減に繋がれると考えられます。また、③区画でもシカが侵入していないことから、傾斜35°以上であれば1枠幅の施工でもシカの侵入を防げることが分かりました。

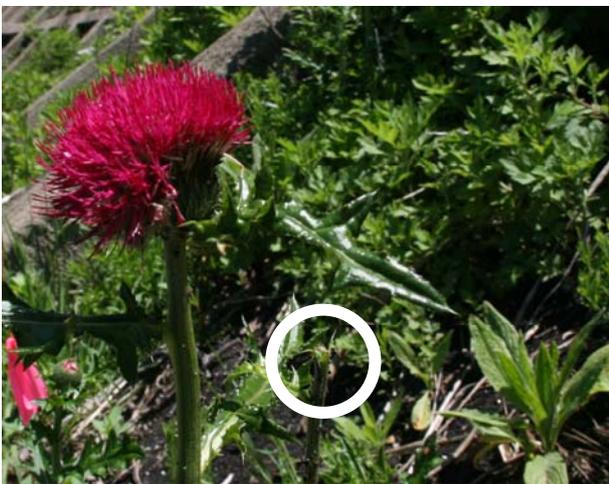
一方で、④区画はシカの食害や糞が確認されたことから、傾斜24°~34°の1枠幅の施工では、シカの侵入を許す結果となりました(図-19)。ただし、植生調査結果ではヨモギやクローバが優占していることから、シカによる食害の影響は少なく、侵入の頻度は低いと考えられ、竹の被覆工による一定の効果が確認できました。

図-19 ④区画で確認されたアザミの食痕(2018年5月)

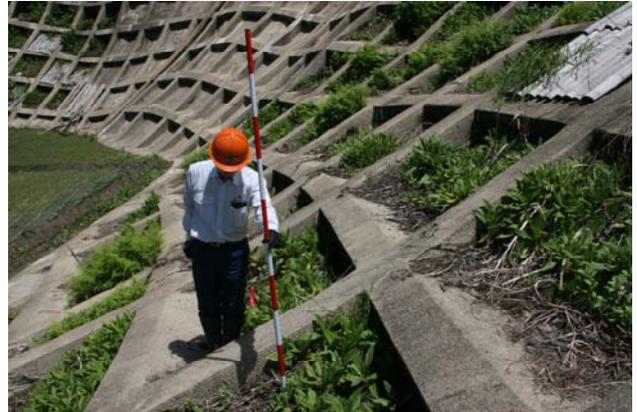
対照区として設定した⑤の区画は、シカの食害が顕著に表れ、ダンドボロギクやシダ類などのシカが食べないとされる草本が優占していました(図-20)。また、植栽した樹木も生育が見込めないほど食害を受けていました。

図-20 ⑤区画の状況(2018年5月)
