この歩道橋撤去します ～職人たちのリスク軽減策～

¹滋賀県道路課 (〒520-8577 滋賀県大津市京町四丁目1-1)

本県でほとんど例のない歩道橋撤去工事を2016年12月に実施した。DID地区に位置し、架空線や住宅等が近接し、夜間通行規制中のみの作業となるなど厳しい現場条件であったが、その中で生まれた作業を円滑に進めるためのアイデア(リスク軽減策)を紹介するとともに、これらをリスクアセスメントという観点で整理した内容を報告する。

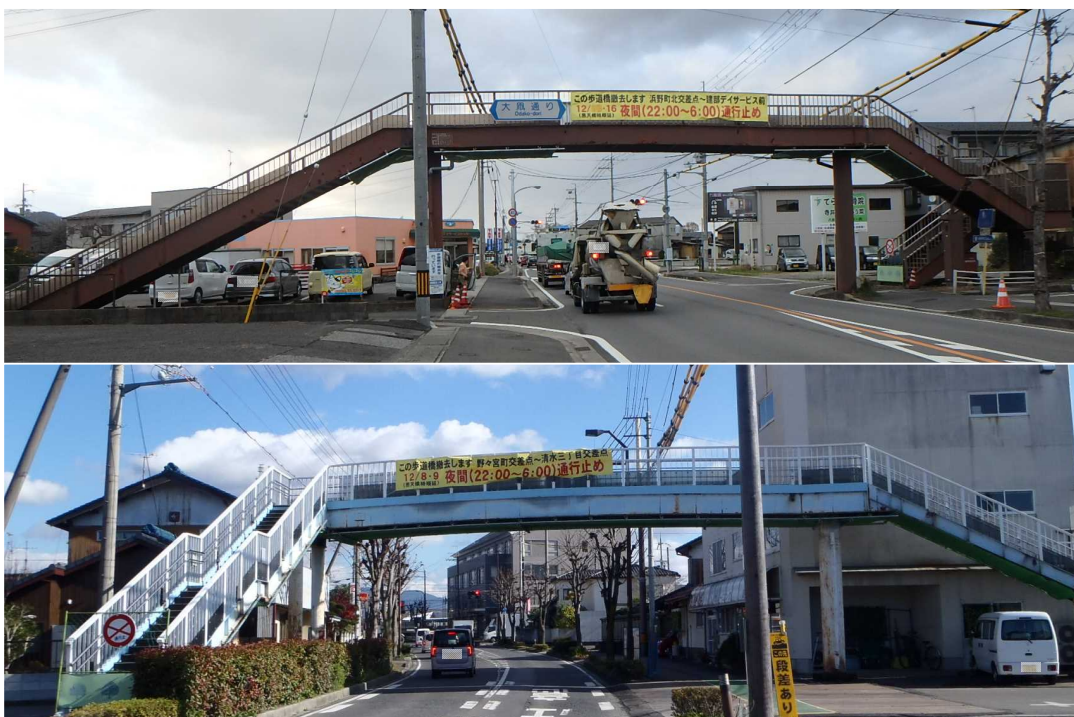
図-2 撤去前状況写真(上: 建部歩道橋 下: 東中野歩道橋)

そのうち滋賀県東近江市の DID 地区内にある建部歩道橋と東中野歩道橋の 2 橋(図-2)について、維持管理方針の検討を行い、撤去することを決定した。滋賀県内では、道路拡幅事業等にあわせて歩道橋撤去は事例はあるものの、インフラメンテナンスの思想のもと、単独での撤去は初めてのものである。

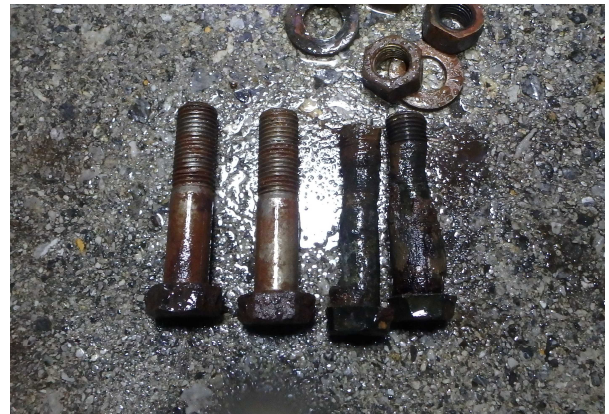
図-7 ボルト状況写真(左：健全2本 右：撤去後2本)

上部工と橋脚を連結しているボルトが凍結防止材等により腐食が進み(図-7)、一部のボルトではボルト孔と一体となっていた。撤去作業時に容易に部材を分離し作業時間を短縮するため、予め新品ボルトに交換した。

ボルトの交換作業には1橋あたり1夜間作業が必要であった。この作業を実施せずに、階段部、通路部の撤去作業を実施していたら、通行止め規制時間が完了予定時刻を越えていたと思われる。この作業が歩道橋撤去作業完
