# 毛馬排水機場ポンプ設備の健全度を 評価する項目の整理

栗山 大生<sup>1</sup>・辻野 直義<sup>2</sup>

そこで、ポンプ設備の健全度を把握するために6号ポンプ設備の分解整備にあわせ精密診断を行った。本論文では、6号ポンプの分解整備と精密診断結果から整理した定期点検時における機械設備の健全度評価に必要な項目を報告する。

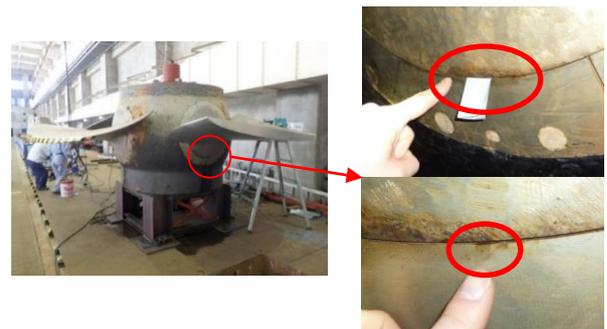
本機場は、設備設置後40年が経過し、通常の定期点検では確認が困難である設備の劣化が見られはじめた。特に6号ポンプで確認された主ポンプのインペラハブからの漏油は、ハブ内の潤滑不良やハブ内への海水浸入によるポンプの運転不能が想定されたため分解整備を実施した(写真-1)。

写真-1 ポンプインペラハブ漏油状況<sup>2)</sup>

一方、定期点検時に6号ポンプで確認された主ポンプのインペラハブからの漏油は、オイルシールの分解目視の結果、異常摩耗・傷は確認できなかったが、分解整備時の計測から、新品硬度80に対し86~88の数値を示していたことおよび、オイルシールに塗布されたグリースに水分が多い結果を得ていたことから、経年による材質の硬化でオイルシールが全体的に小さくなったために水分が侵入する隙間が存在したことお

よびインペラ稼働時における偏心量(羽根の運転中に回転している軸が振れる量を指す)が大きくオイルシールの先端が回転軸に追従できなくなり、本来の機能である密封能力が失われた結果と考える。

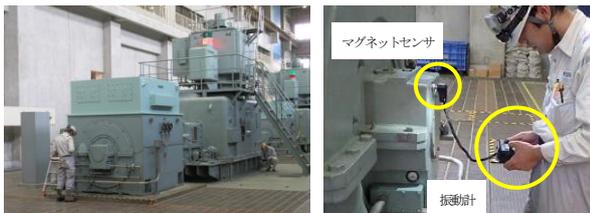
写真-2 振動測定実施状況

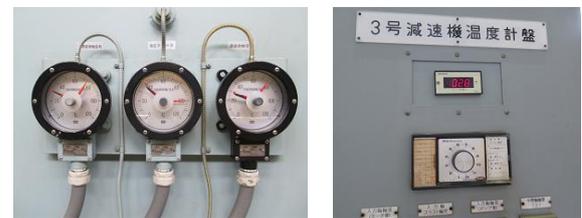
写真-3 電動機付き温度計及び減速機温度計盤

減速機軸受、減速機潤滑油、電動機各部温度計測結果については、各測定点の値を号機ごとに相互比較した結果、異常上昇は確認されなかった。

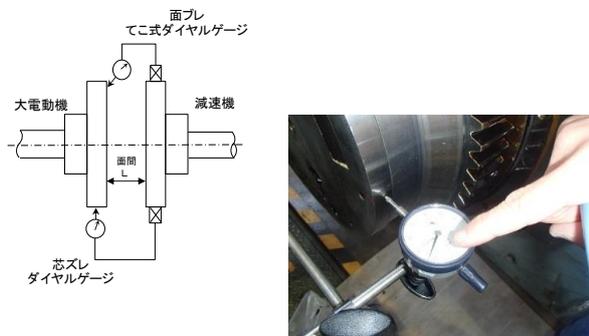
電動機と減速機の継手に芯ずれが最大値で水平方向に106/100mm、鉛直方向に19/100mmが確認された

写真-4 芯ズレ計測方法と芯ズレ計測状況

精密診断において、振動計測により電動機と減速機の継手に芯ずれが確認されたが、温度計測による異常上昇は確認されなかった。これは、従来から使用されていた継手が発生した振動を許容する範囲内であり、温度の異常上昇が発生しなかったことから芯ずれに起因するトラブルが軽減できていたと考える。また、インペラハブ内部の機器が摩耗していることが潤滑油性状分析により確認された。潤滑油は、摺動面の摩擦摩耗の低減、発熱部の冷却や機械内部で発生した摩耗粉などの不純物を運ぶ役割を担っていることから、潤滑油の劣化の原因となる要素を示していると考えられる。

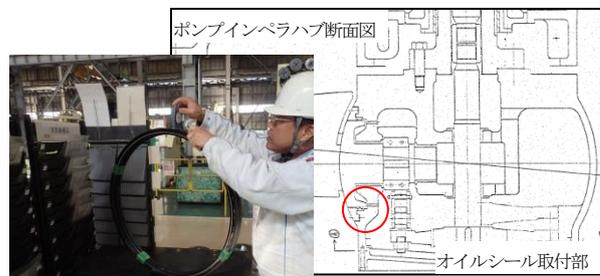
シールグリースに水分が多く、また、オイルシールに硬化が確認された(表-2, 表-3, 写真-5)。

写真-5 オイルシール硬度測定状況

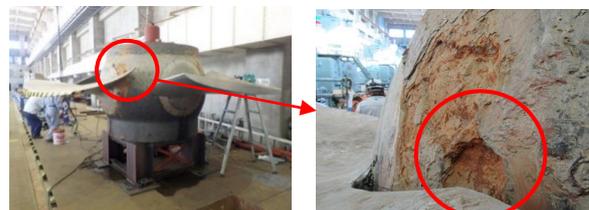
全厚50mmインペラハブに最大深さ13mmの腐食が確認された(写真-6)。

写真-6 ポンプインペラハブ腐食状況

また、排水機場吸水路内への海水混入が確認されていることから、インペラハブは、表面の塗装被覆に経年的に生じた微細な隙間から水が浸入し、電位的に腐食し易い炭素鋼(SC450)製であるため表面に腐食が生じたものと考えられる。インペラハブの設計肉厚は50mmであることから、20%以上の減肉箇所が点在している状態である。ゆえに、汽水の影響により腐食し、表面欠損したインペラハブは、回転体としての機能が不足し、減速機とポンプの芯ずれを誘発すると考えられた。しかしながら、振動計測では、主ポンプと減速機の継手に芯ずれなどの異常は確認されなかった。インペラハブについては、異常値を検知していないが、状態は腐食が激しく表面欠損していることから、修繕を実施するまでの時間はあるが、振動計測を続ける監視が必要であると言える。

腐食が進行したインペラハブの取替を実施するとともに、各機器の内部部品の計測・試験を実施した。
