天ヶ瀬ダム貯水池崩壊地の現状について

天ヶ瀬ダム貯水池の法面崩壊を含む重力変形の周辺地形について、過去の文献調査や現地踏査の結果を踏まえ高品質コア採取のため気泡式機械ボーリング、ポアホールスキャナー観測等の地質調査を行い、崩壊箇所周辺に観られる重力変形に対し、その性状・素因・構造等を考察した。また、水位観測、地震計測及び孔内傾斜計により観測を実施したのでその現状について報告するものである。

キーワード ダム貯水池, 法面崩壊, 重力変形, 高品質コア採取

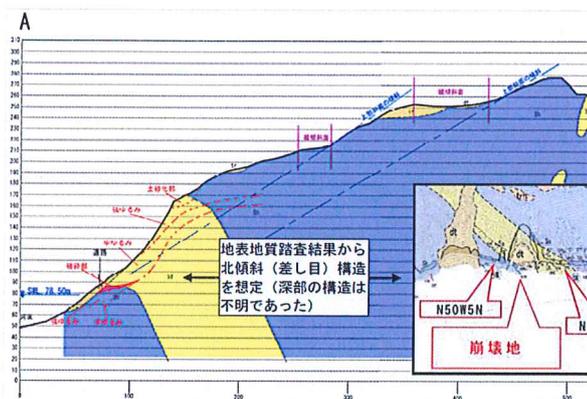
図-2 崩壊地の地質断面図

また、対象地周辺の地質は、主に砂岩と泥質岩(頁岩)からなる基盤である丹波帯Ⅱ型地層群と、それらを覆う第四系大阪層群と段丘堆積物によって構成されており、一般的な走向は北西-南東方向で、南西向きに傾斜する。

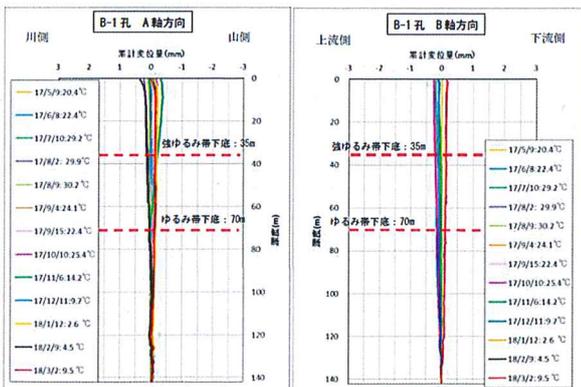
表-4 (B-1) 孔 孔内傾斜計観測結果

A、B軸方向とも、0.5mm以内の変位であった。

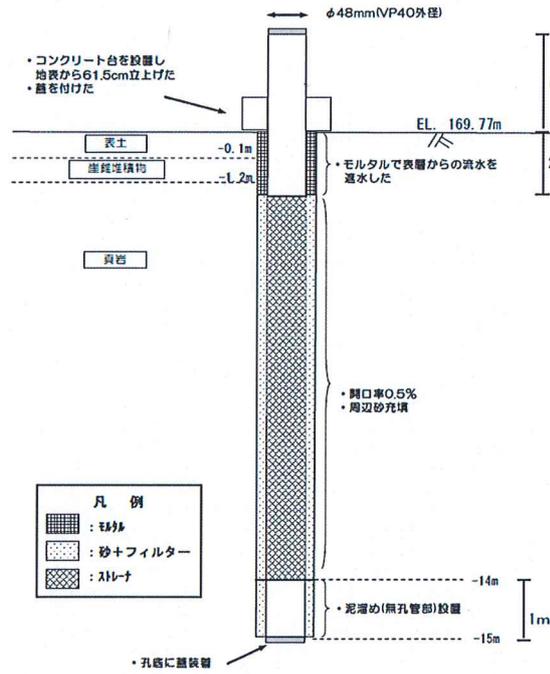
図-7 (B-2)孔(地下水観測井)の井戸構造

地下水位観測については、(B-1)孔の掘進時に孔内水位がほとんど確認されず、地下水供給が少ないと推察されるため、降雨時の表層部の水位を測る水深孔を15mとした。

なお、表層面の流水を遮蔽するためGL-2.5mをモルタル注入し、GL-2.5~14mに降水時の一時的な地下水上昇の有無を把握できるようストレーナを設置、最下端の1mは泥溜めの無孔部とした。

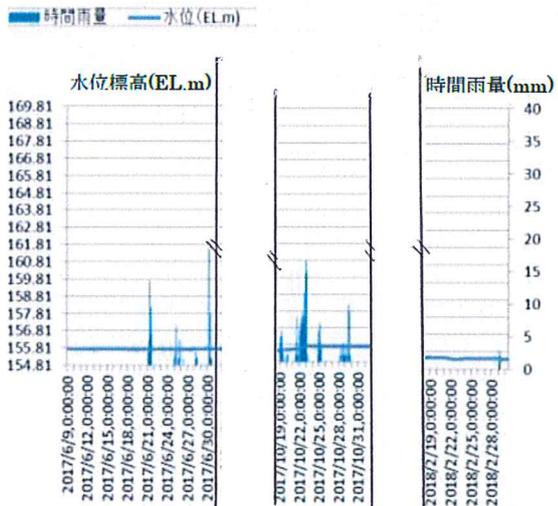
表-5 (B-2) 孔 降雨量及び水位観測結果

2017年(平成29年)の自記水位計での観測結果は、大雨時(台風21号:10月23日など)でも水位上昇は認められていない。(表-5 参照)

降雨による地下水位について、これまでの観測では、水位上昇が確認されておらず、崩壊箇所では、地山表面で排水されていると推測される。

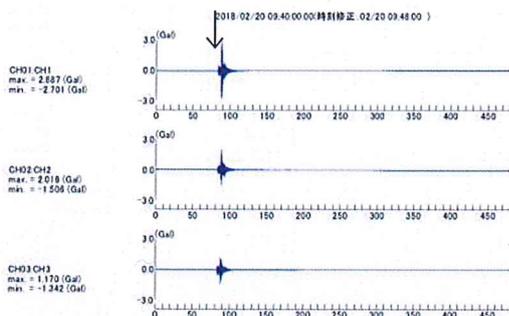
表-6 京都府南部H30.2.20 9:41 地震の記録

地震計は、一時電源不足で欠測したが、概ね正常に作動しており、観測期間中に検知した地震について下記のとおり記載する。(表-6 参照)

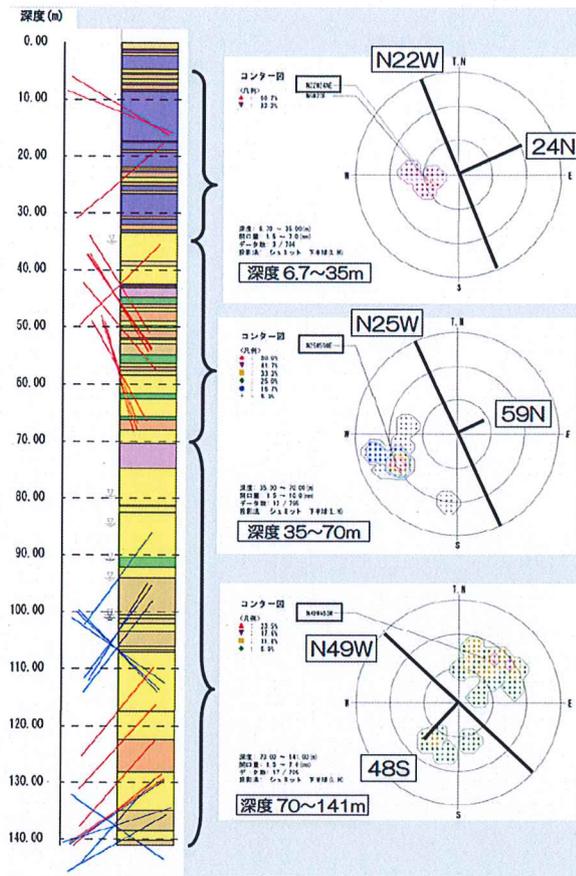
図-8 B-1深度別走向傾斜及びシュミットネット図

a) 深度70mまでの層理面の走向は東北東下がり(対象地の東西斜面に対し差し目)であるのに対し、以深の走向は南南西下がり(流れ目)と異なるものの、概ね調査対象地周辺における丹波層群の一般走向傾斜(北西-南東方向)と調和的である。

b) 深度区分ごとのシュミットネット解析図においての見かけ傾斜からは、深部の南傾斜の地層が浅部で傾き、北傾斜となる変形構造が示唆される。

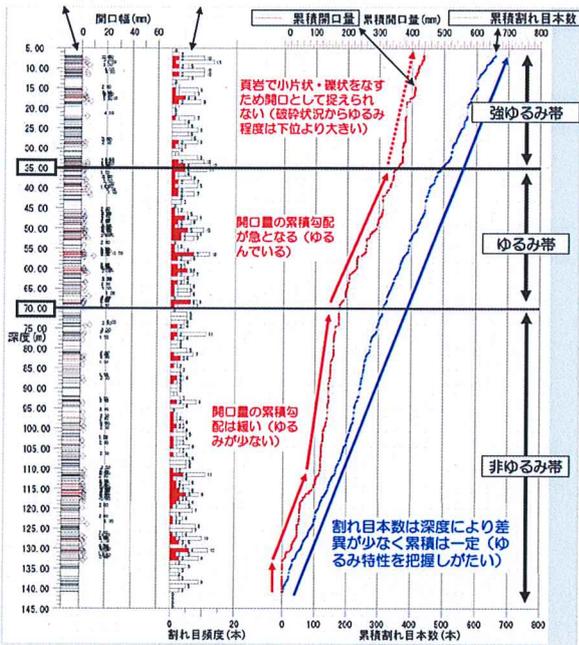
図-9 割れ目頻度(本数)とゆるみ区分

割れ目本数は、深度による差異が少なく、深部から浅部に向けての累積勾配は一定で変化に乏しい。

よって、この項目から、B-1孔におけるゆるみ特性を把握するのは、現時では困難である。

- ・非破砕は認められず、破砕度Cr1bを主体とし、破砕度Cr3とCr2が多く認められる。
- ・頁岩が割れやすく小片状・礫状をなすため開口として捉えられない。このため、割れ目累積分布図において、開口量の累積勾配は下位より緩やかになっている。
- ・しかしながら、破砕状況からゆるみ程度は下位より大きいと判断し、強ゆるみ帯と位置づけられる。

- ・破砕度Cr3とCr2が散在し、それ以外も破砕度Cr1bまたはCr1aとわずかながら破砕されている。非破砕は下位に比べ少ない。

・開口量の累積勾配が下位に比べ急となることから、ゆるみが生じているものと判断し、ゆるみ帯と位置づけられる。

・破砕度 Cr3 と Cr2 が散在するが、上位に比べ非破砕のゾーンが多く認められる。特に深度 117.4~117.5mmの Cr3 が本孔における最も深い重力変形に伴う破砕で、これより深部に重力変形を示唆する破砕は認められず、非ゆるみ帯と位置づけられる。

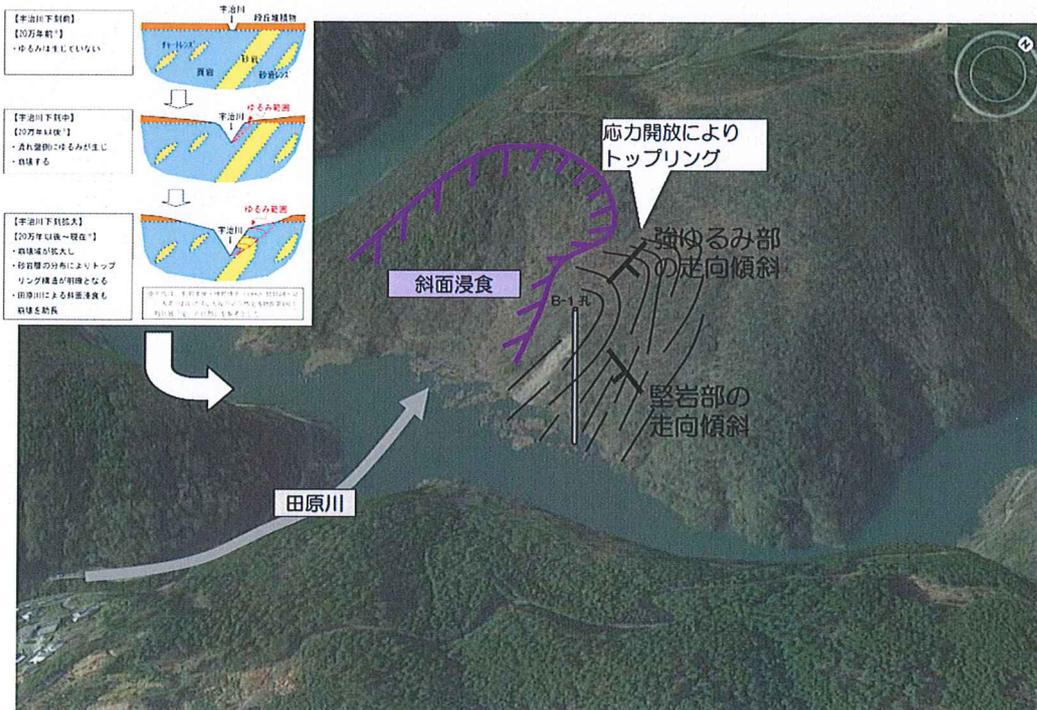
図-10 崩壊箇所周辺の重力変形全体像

深部における高品質地質調査で確認した結果、露頭と同様に、頁岩および砂岩が分布することが把握された。丹波層群に属する対象地周辺の一般走向傾斜が北西-南東走向、南西傾斜であることから、南斜面に位置する対象地においては、事前の想定どおり「曲げトッピング」の重力変形が生じたと考えられる。(図-10 参照 文末記載)
