# 平成29年台風21号による 木津川基盤漏水の調査報告

有本 浩太郎<sup>1</sup>・嶋田 剛士<sup>2</sup>

<sup>1</sup>近畿地方整備局 河川部 河川計画課 (〒540-8586大阪市中央区大手前1-5-44)

昨年の台風21号の影響で木津川の河川堤防において漏水、堤体損傷、河岸洗掘等の被害が発生した。とくに久御山地区および上津屋地区では、基盤漏水に伴い、堤防から離れた堤内耕作地で噴砂および陥没が見られた。過去にも同様の現象が発生している地区でもあったので、今回、堤防から堤内地側も含めた一連の地盤構成を把握し、噴砂の発生源や水みちを推定するために、ボーリング調査の他、噴砂箇所のトレンチ掘削やレーダ探査等の詳細調査を実施した。本稿では、漏水・噴砂の調査、事象解析の結果を報告する。

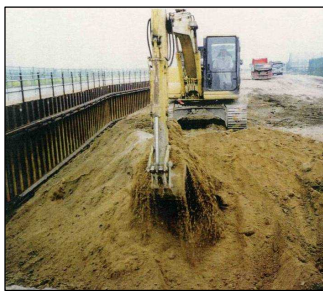
木津川の堤防は、宇治川や桂川の堤防と比較すると砂質土が多くを占めており、浸透に対して相対的に脆弱な堤防となっている(図-1、写真-1)。また、木津川は河床が高く堤防も高いことから、水位と堤内地盤高の比高差が大きくなる特徴があり、破堤時の浸水リスクが高い河川と言える。

写真-1 堤体材料の砂質土

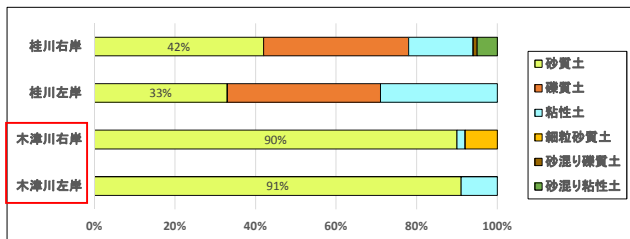
図-1 堤体土質の構成比率

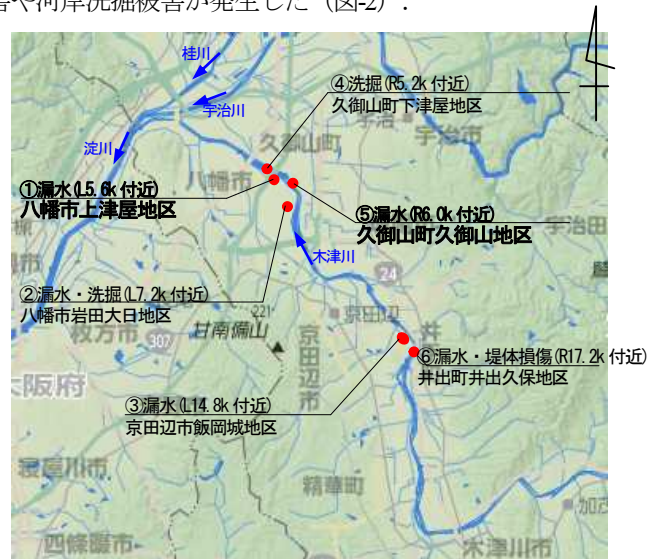
2017年10月20日から断続的な降雨の後に、超大型の台風21号が近畿に接近し、22日夜から23日明け方にかけて非常に激しい降雨となった。近畿南部では約830mm、中部においても約490mmを越える雨量となり、近畿管内の各地で浸水被害が多発した。木津川においては氾濫注意水位を超える水位が各観測所で記録され、多数の漏水被害や河岸洗掘被害が発生した(図-2)。

図-2 主な被災箇所

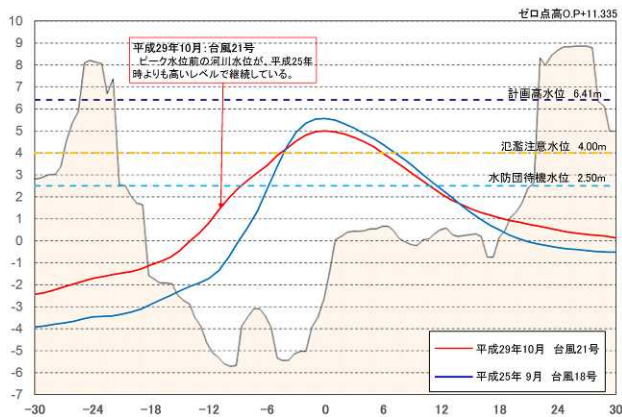
図-3に水位観測所の観測データを示す。この図は平成25年の出水データと比較しているが、今回の出水はピーク水位は平成25年のそれより低いものの、ピーク前の水位は平成25年時よりも高いレベルで推移していた。

図-3 八幡水位観測所の水位データ (左岸1.4k+261.7m)

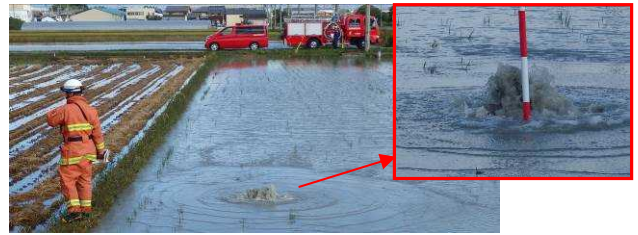
写真-3 漏水状況 (久御山地区R5地点)

当地区の漏水は堤防屈曲部付近に集中しているが、堤防から遠い場所において漏水が発生した。とくに漏水が大きかった場所がR4、R5地点であり、この地点においては水防活動が行われた。なお、小さな漏水は過去からも発生していた。

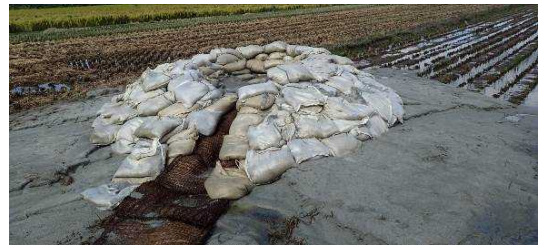
写真-4 水防活動による釜段と噴砂の状況 (R5地点)

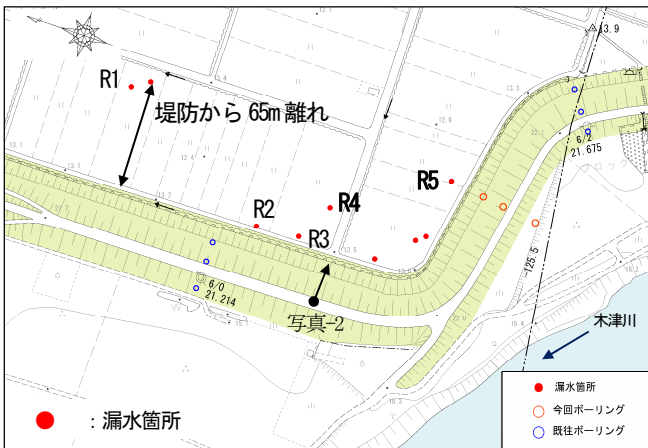
図-4 主な漏水箇所 (久御山町久御山地区)

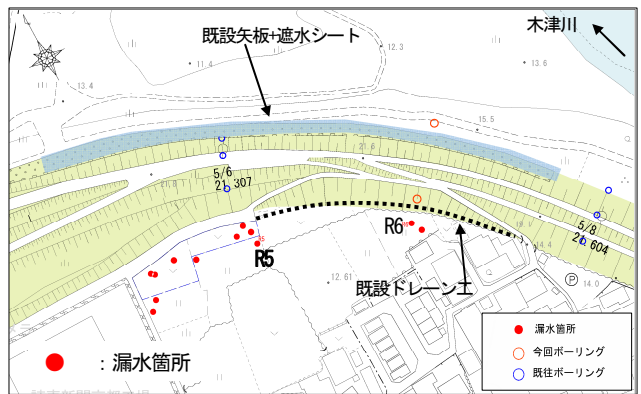
当地区はこれまでも漏水被害が多発している地区であり、その対策として川表側に遮水シートおよび遮水矢板(L=10m)、一部区間で川裏のり尻にドレーン工が施工されていた。しかしながら、今回の出水で再び漏水、噴砂が発生した。

図-5 主な漏水箇所 (八幡市上津屋地区)

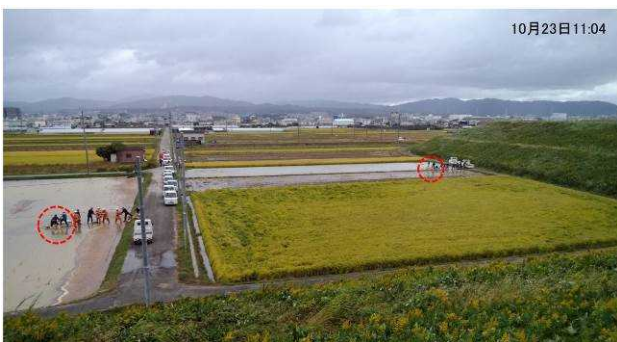
写真-2 被災箇所遠景 (堤防上より撮影) (R4,R5地点)

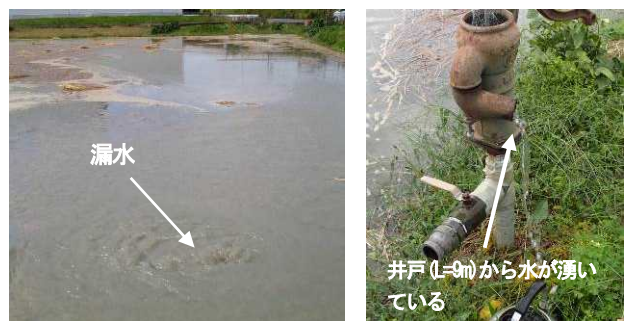
写真-5 漏水状況 (R5地点)

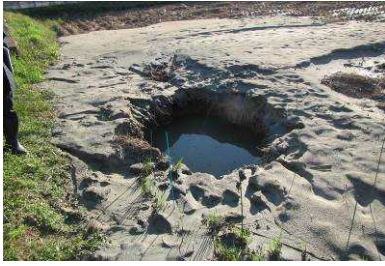
写真6 漏水後の陥没状況 (R5地点)

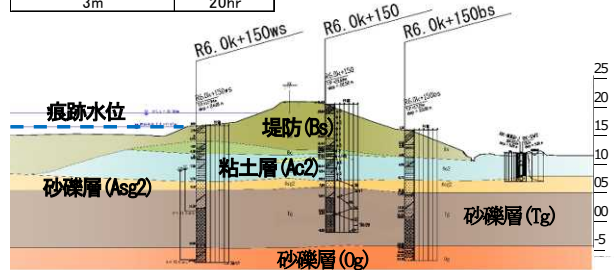
図-8に土質断面図を示す。当地区は堤体は砂質土であり基礎地盤は表層から粘土層(Ac2)が層厚4m程度分布している。この粘土層の下位には透水性の良い礫質土層(Asg2, Tg, Og)が厚く分布しているが、難透水層は確認されていない。各層は概ね水平構造を呈している。

図-8 土質断面図 (今回調査: 右岸6.0k+150m)

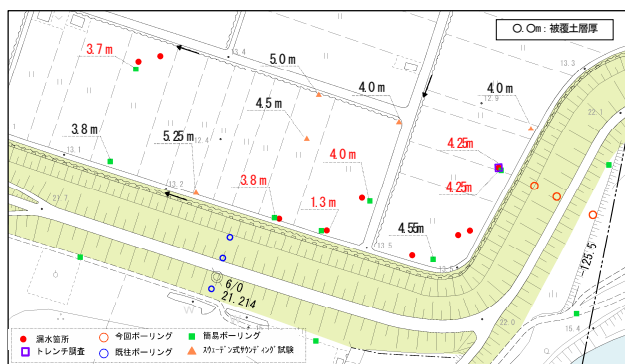
堤内地側の被覆土層を調査した結果、被覆土層厚は概ね4m~5mであった。ただし、漏水箇所では被覆土層が薄くなっており、所々で被覆土を割るように下部の砂層が上昇している箇所も多く認められた。なお、被覆土層厚が概ね4.0mを越えると漏水は発生していない。

図-9 漏水箇所の粘土層厚 (赤字が漏水箇所)

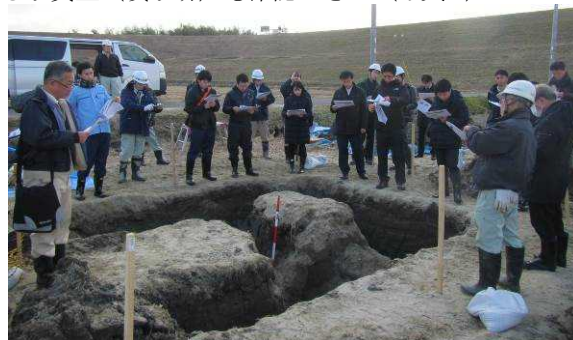
写真-7 トレンチ掘削立会状況 (R-4地点)

R4地点, R5地点でトレンチ掘削を行い, 噴砂箇所の状態を直接目視し詳細を把握した。その結果, 噴砂は被覆土層である粘土層 (Ac2) を割るように上方に上がっていることが確認できた。その他には, 所々に褐色を帯びた砂溜まりも確認され, 以前から繰り返し噴砂が生じていたことが示唆された。R5地点では, 噴砂口となった孔がそのままの形状で確認できた。

噴砂及び堤体土、基礎地盤の粒径加積曲線を図-14に示す。噴砂の粒径は0.1(mm)～0.8(mm)の幅で平均粒径(D50)は0.3(mm)程度である。噴砂は流水によって洗われているため地盤の粒径をそのまま表しているものではないが、この粒径が多く混在する地盤が噴砂の基である可能性が高い。この噴砂の粒径と似通っている土質はAsg2層、及びOg層の一部であるが、分布深度を考慮するとAsg2層が噴砂である可能性が高い。また、前述の写真-7のとおりトレンチ掘削の結果、噴砂は被覆土層であるAc2層より下位から上昇していることから、Ac2層直下に分布するAsg2層が噴砂源である可能性が高い。

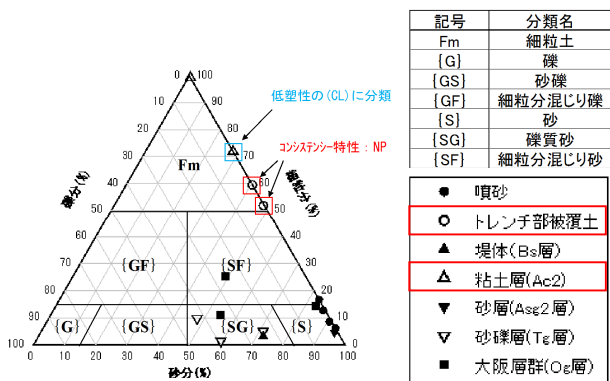
当地区の表層に分布する粘土層は、砂分が多く混入しており低塑性であることがわかった。したがって、水の浸入によって水みちが形成されやすい特徴があった。

図-10 土質の分類 (三角座標)

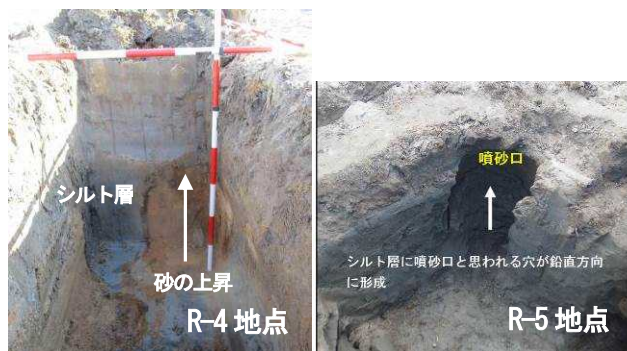
写真-8 噴砂口の状況

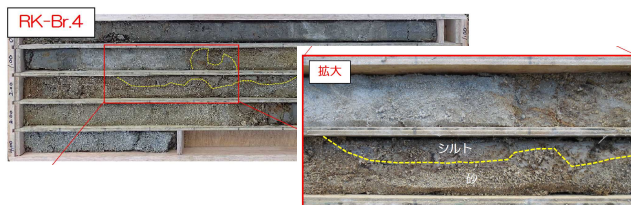
する砂質土(噴砂跡)も確認できた(写真-9)。

写真-9 ボーリングコア中に介在する噴砂跡 (R3地点)

また, ボーリングコアでは粘土層中に縦方向に介在

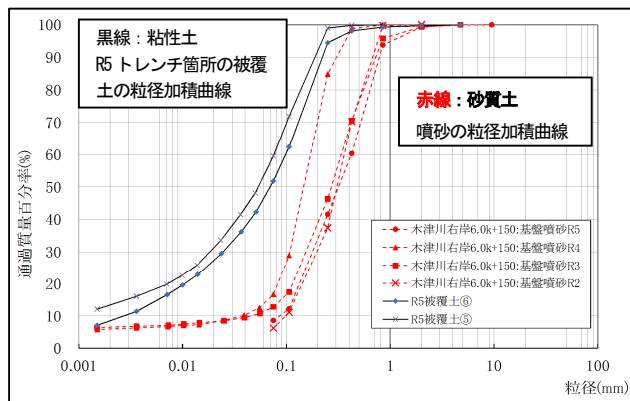
図-11 粒径加積曲線

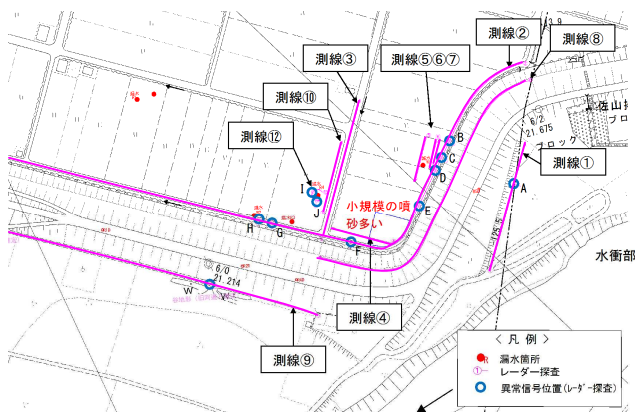
結果, 空洞は認められなかったものの, 地盤の緩みと思われる異常信号が認められた。その箇所は堤防の屈曲部(水衝部)付近に多かった。

図-12 レーダ探査結果

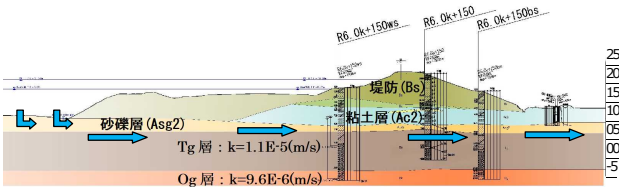
結果、当地区の透水層の分布標高は、河川の河床高さとほぼ同じ高さに分布しており、帯水層（Asg2、Tg等）の透水係数も良好（ $k=10^4(m/s) \sim 10^5(m/s)$ オーダー）であることから、出水時には河川水が堤内側に流入しやすい状況であることがわかった（図-13）。

図-13 透水層の分布と現場透水試験値

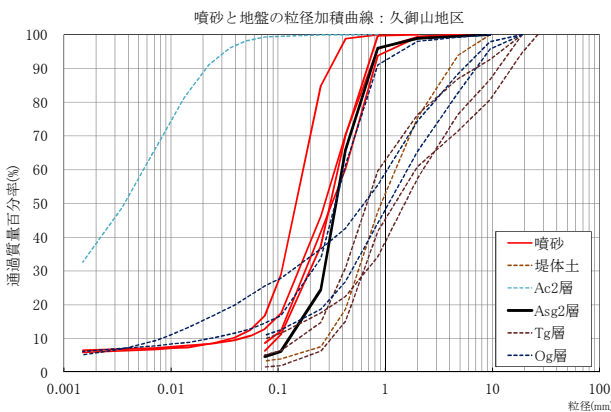
図-14 噴砂と地盤の粒径加積曲線

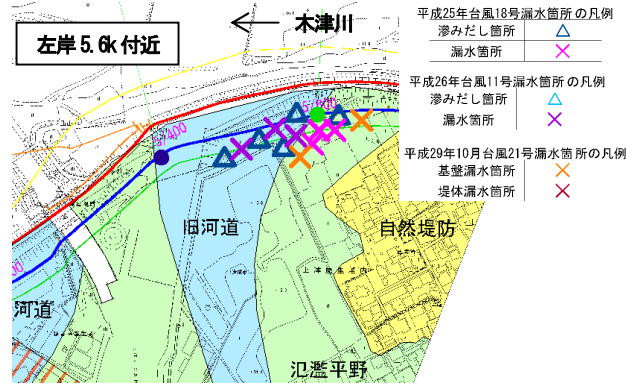
結果, 漏水が頻発する箇所は, 旧河道で周辺より地盤が低い場所に多く, 他の漏水箇所においてもこのような条件に当てはまる箇所が多かった。

図-15 漏水箇所と地形治水分類

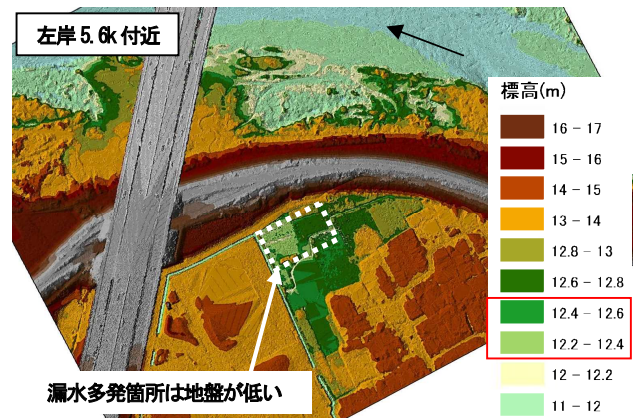
図-16 漏水箇所と地盤標高 (LPデータより作成)
