国道2号淀川大橋の大規模修繕について (中間報告)

¹近畿地方整備局 大阪国道事務所 (〒536-0008大阪府大阪市城東区関目2-5-25) .

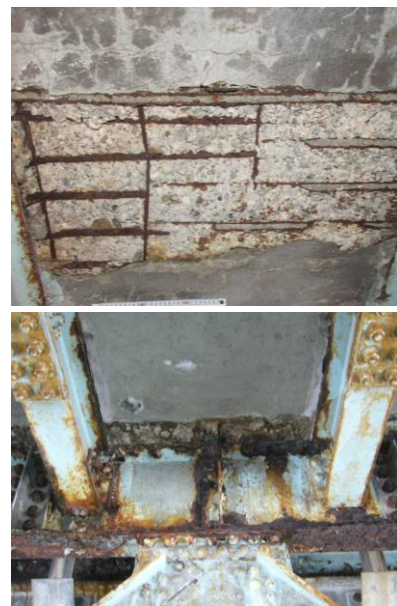
本橋は、戦災や地盤沈下、兵庫県南部地震と損傷を受けており、主なものだけでも今までに11回の補修・補強工事を行ってきた。適切な時期に適切な維持管理を行うことで90年以上供用してきたが、直近の2013年度（平成25年度）の点検に基づく橋梁の健全度判定は「Ⅲ」と診断されている。具体的な損傷内容は、主桁の腐食、主構トラスの亀裂・腐食、縦桁の腐食、床版のうき・剥離・鉄筋露出と、主要部材で多くのC2判定となっており損傷が著しい状況である。（写真-1）

写真-1 床版や橋桁の損傷状況

なお、総合診断結果には特記事項として、「床版は劣化して防水性が失われており、それからの漏水により橋梁全体にわたり腐食が進行しており、個別損傷に対する対症療法的な補修では、本橋を長期にわたり健全な状態を維持することは困難と想定され、建設後 90 年以上経過した現状では抜本的な大規模修繕が必要。」と記載され、今回床版の取り替えを行うこととした。

また、本工事は老朽化対策が最大の目的であるが、本橋の現在の耐震性能は低いため、老朽化対策以外にも耐震性能を向上させる必要があることから、今回の工事で取り替える床版に鋼床版を採用した。現在のRC床版から鋼床版に取り替えることにより上部工荷重を大幅に軽減させ、橋脚の補強をすることなく耐震性能を向上させることも目的としている。

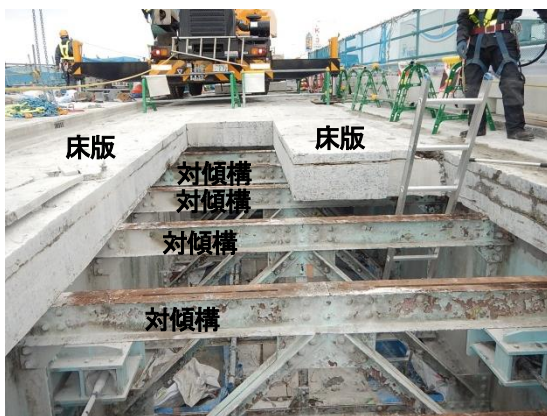
写真-2 対傾構の上に床版が載荷している

本橋の鈹桁部は、主桁の上フランジが床版の中に埋まっている変わった構造となっている。通常の橋梁は、主桁の上フランジの上に床版が設置されているところであるが、本橋の床版は、主桁に連結された対傾構の上に設置された構造となっている。これは、建設当時に、電車荷重を考慮して主桁間隔の約 3m に耐えられる床版とすると、非常に厚い床版となることから、対傾構を約 1m 毎に設置して、その上に床版を設置することで、床版厚を薄くする当時の工夫の結果と思われる。そのため、床版の主鉄筋も通常の橋軸直角方向ではなく、橋軸方向に設置された構造となっている。その後、路面高を調整するため、床版の上に調整コンクリートを設けたことから、主桁の上フランジが床版の中に埋まった構造になっている。（写真-2,3）

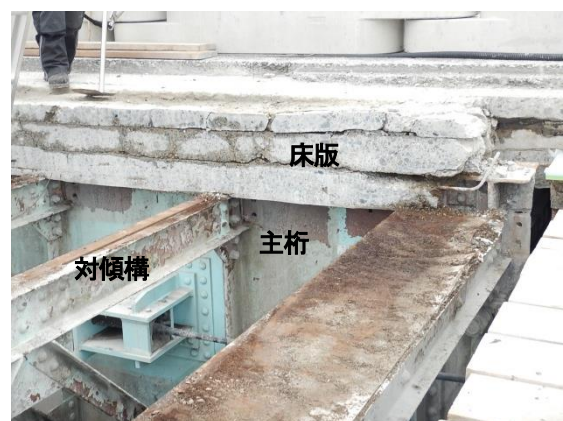
写真-3 主桁上フランジが床版の中に埋まっている

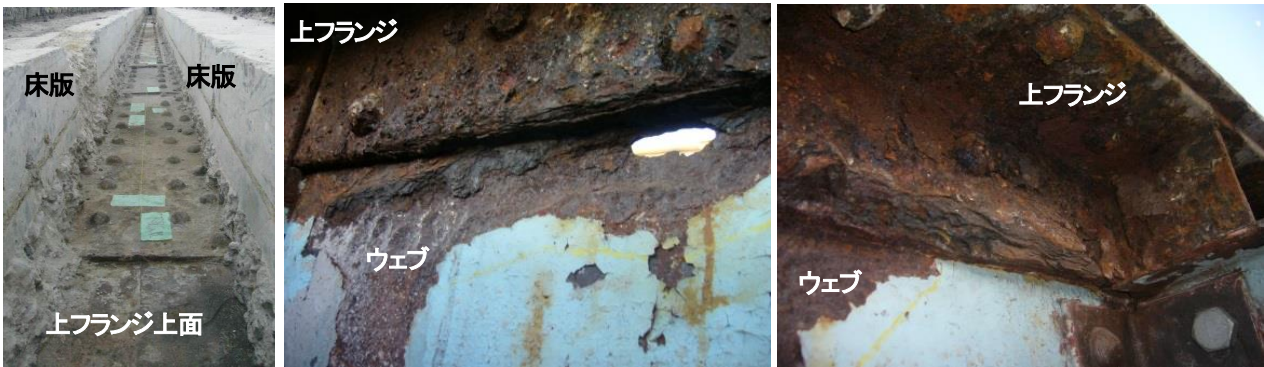
写真-4 床版に埋もれている主桁上フランジ及びウェブ上部の状況

な状況であった。実際に、床版撤去の段階で確認しても、一部孔食している部分も確認されているが、全般的には、上フランジの上面は健全な状況であったと言える。しかし、上フランジの下面やウェブ上部で床版に埋まっていた部分については、上面より水が滞留しやすい状況だった様で、腐食による孔食や減肉箇所も多数確認されている。（写真-4）ただ、当て板補強等で収まるレベルの損傷具合のため、新しい床版架設の工程に影響を与えるものではなく、工事着手1年目の状況としては、計画通りの工程で進められている状況である。

これらの腐食損傷部に対しては、詳細調査、減肉量の計測により補修要否を判断し、当て板補強、部材取り替え等を実施した。

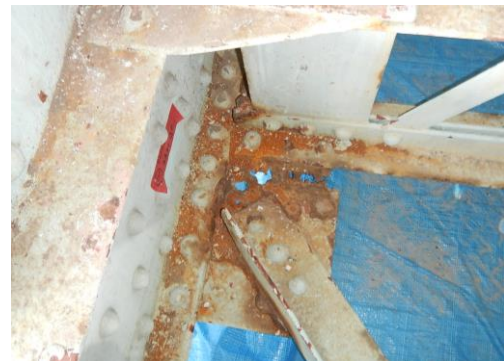
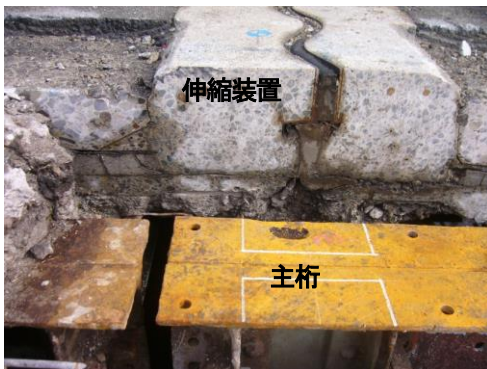
り、伸縮装置の下部については、漏水により腐食が著しく、箇所によっては孔が空いている状況が見受けられた。（写真-5）ウェブについては、上フランジの下面同様に、床版に埋もれている部分が、腐食している状況であった。下フランジについては、水が滞留しやすい箇所が著しく腐食していた。具体的には、下フランジの上面で、僅かな傾きで排水できず滞留する様な場所になる。（写真-6）

写真-5 伸縮装置の下部について腐食が著しい

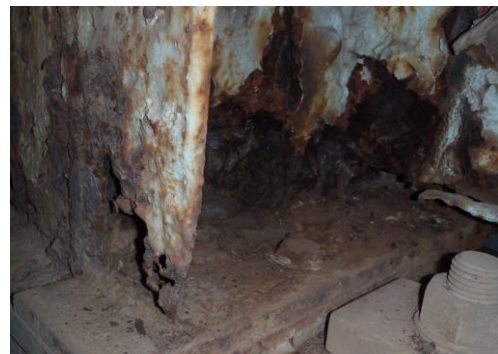
写真-6 腐食による孔食状況

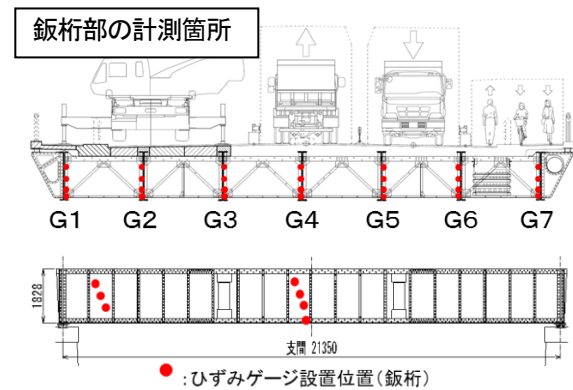
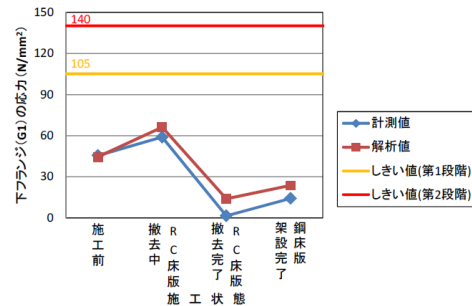
鈹桁の下フランジについては、引張部材になる。I期施工の施工範囲になるG1桁～G3桁については、RC床版撤去中はクレーンが載荷されていることから、施工前より引張応力が大きくなり、RC床版撤去後は応力が最も小さくなり、鋼床版架設後は応力が増加するが施工前より小さい応力状況となった。(図-2)

図-2 下フランジ (G1) の応力

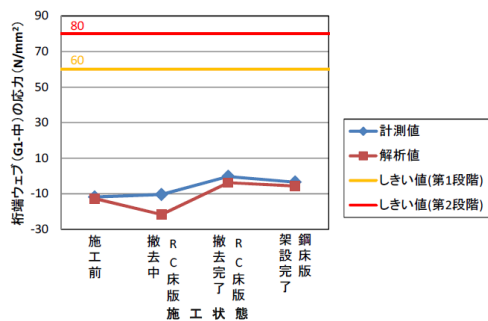
桁端のウェブについては、RC床版撤去中は応力に大きな変動は見られず、RC床版撤去完了時に応力が小さくなり、鋼床版架設により荷重が載荷されると、応力は僅かに大きくなる傾向である。施工前に比べると小さい応力状態になっている。(図-3)

図-3 桁端のウェブ (G1) の応力

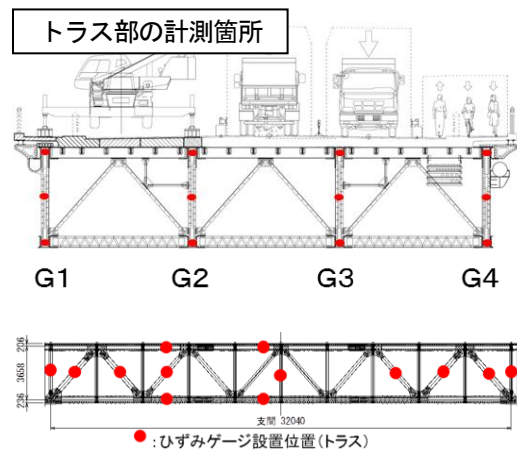
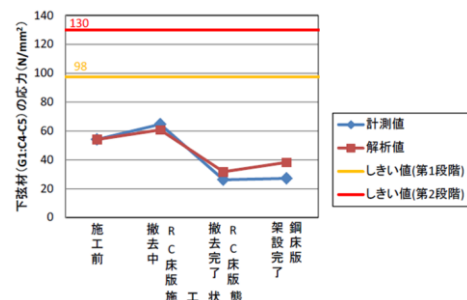
下弦材については引張部材である。RC床版撤去中のクレーン荷重により施工前より引張方向の応力が大きくなり、RC床版撤去完了後は死荷重軽減により引張方向の応力が軽減し、鋼床版架設により荷重が載荷されることで、引張方向の応力が増加する傾向であった。(図-4)

図-4 下弦材 (G1) の応力
