超緻密高強度繊維補強コンクリートによる 床版補修工事について

常岡 信希¹

¹京都府 中丹東土木事務所 道路計画室 (〒623-0012 京都府綾部市川糸町丁島 10-2)

松島橋は供用後 55 年が経過し、床版に損傷が確認されたため、主な劣化因子の一つである表面水の遮断と床版強度の向上を目的とする超緻密高強度繊維補強コンクリートを使用した補修を行い、その効果を載荷試験及び FEM 解析により検証した結果について報告するものである。

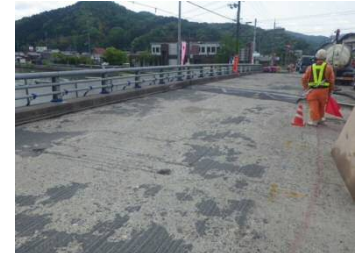
写真4 AS切削後の床版表面

舗装切削後の床版表面の状況については、床版の抜け落ちを伴う損傷はなかったが、舗装修繕箇所等においては、床版表面のコンクリートが一部土砂化していることが確認された(写真3)。また、過去の切削等舗装補修時によるものと思われるアスファルト成分が広範囲に付着していた(写真4)。

載荷試験及びFEM解析により検証した補修前の床版劣化状況について、既設床版表面の状態（WJはつり後）は写真4に示すとおりであり、アスファルトが広範囲に付着しており、これらは悪影響を及ぼすため特殊コンクリート打設前に写真14に示すとおり全て撤去した。

本工法の検証結果から付着アスファルト部分が床版コンクリートとしての機能を果たしていなかったこと、ほぼ全面にわたり床版表面が脆弱であったこと及び一部で土砂化するほど劣化していたこと等によりたわみが大きかったことが考えられる。

なお、この付着アスファルトについては、過年度に実施した切削等による舗装補修時のものと推定される。

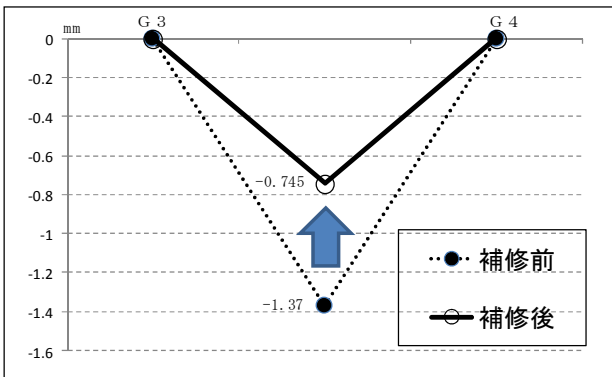
図6 補修前後の床版たわみ

補修前後の床版たわみの変化については図6に示すとおりであり、補修前のたわみが-1.37mmであったのに対し、補修後には-0.745mmとなり約46%低減された。

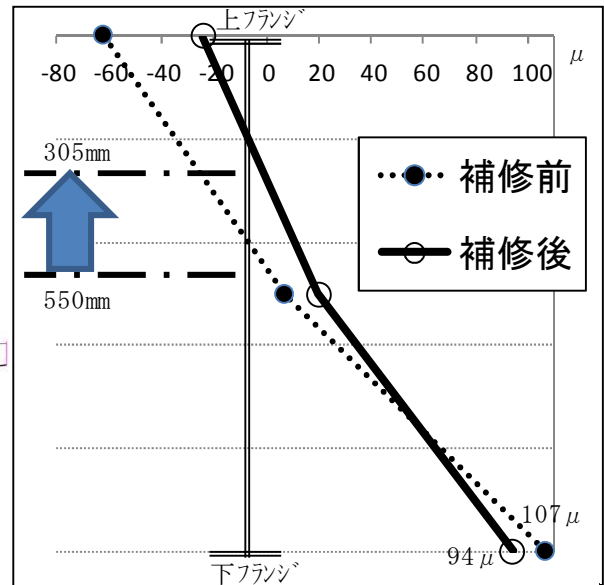
図7 補修前後のG3桁のひずみ

同様にG3桁のひずみの変化について図7に示す。

下フランジに着目すると補修前後のひずみが 107μ から 94μ となり約10%程度軽減された。また中立軸においては、上フランジからの距離が補修前550mmに対し補修後は305mmになったことから245mm中立軸が上昇したことになる。これは、補修前に主桁に働いていた圧縮力が補修後の床版剛性が増加したことにより軽減されたことを意味しており、合成桁本来の機能を一部回復したものと判断される。

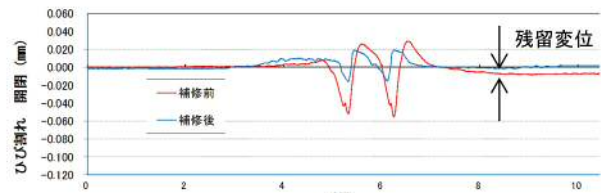
図8 補修前後の床版下面ひび割れ幅

定荷重車両を走行させた時の補修前後の床版下面ひび割れ幅の変化について、図8に示す。図中の縦軸は、ひび割れはば(mm)、横軸は走行時間(秒)である。

図より補修前後のひび割れ開閉量(図の振幅高さ)が0.084mmから0.055mmとなり35%軽減された。

このことから、特殊コンクリートと既設床版が一体化されたことにより床版の上下動が抑制されたものと判断される。また補修前には0点へ戻り切らずに生じていた残留変位が改善されている。一般的に床版の劣化が進行するとひび割れ挙動が走行前の値に戻らず残留変位として表れることから、補修前の床版劣化状況がある程度改善されたものと推測される。

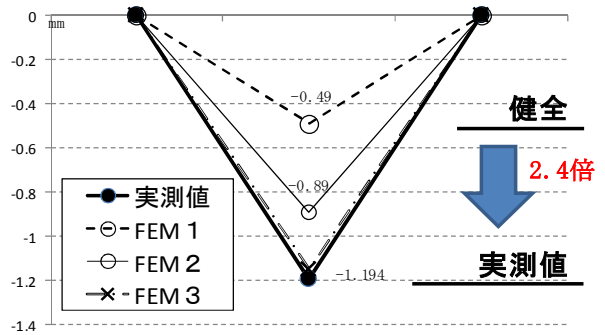
図10 補修前の床版たわみ (測点9)

補修前のたわみ実測値と解析値の比較を図10に示す。

実測値では、-1.194mmであったのに対し、FEM 1～3の解析値はそれぞれ-0.49、-0.89、-1.15mmとなり、FEM解析3の結果が最も実測に近い値となった。このことから、床版の全断面有効の健全状態に比べ実測値は2.4倍のたわみであり、補修前の床版は、曲げによる劣化状態よりも進行していたことが推測される。

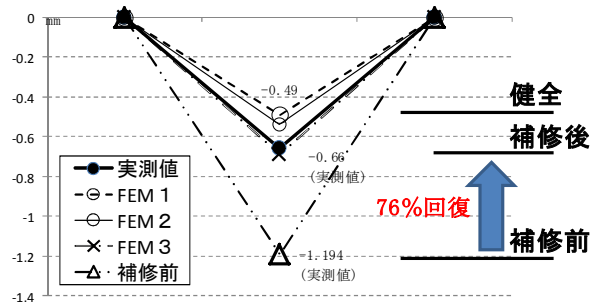
図11 補修後の床版たわみ (測点9)

補修後のたわみ実測値と解析値の比較を図11に示す。

実測値では、-0.66mmであったのに対し、FEM 2及び3の解析値はそれぞれ-0.54及び0.69mmとなり、補修後においてもFEM解析3の結果が最も実測に近い値となった。このことから、せん断抵抗が低下している劣化状況であっても本工法により改善が図られ、床版の全断面有効の健全状態 (FEM解析1) の76%程度まで回復したことが示された。
