# 笹生川ダムにおける基礎排水孔の洗浄効果の検証

久保 光<sup>1</sup> 筒井清浩<sup>2</sup>

<sup>1</sup>福井県奥越土木事務所笹生川・浄土寺川ダム統管理事務所（〒912-0021福井県大野市中野28-36-1）

<sup>2</sup>北電技術コンサルタント株式会社福井支店（〒918-8003福井県福井市毛矢2丁目7番5号）

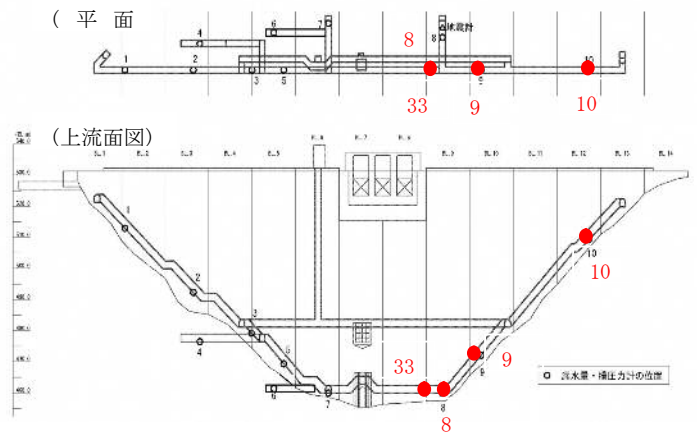
図-4 調査箇所

図-4 は調査箇所, 写真-2 はブルドン管外観 (No.8)を示す. 基礎排水孔 No.33(直径 40mm)およびブルドン管 No.8~10(直径 40mm)の 4 箇所を実施する. 基礎排水孔の析出物除去が高压洗浄により可能か否かを確認するため, 最初にボアホールカメラ(カメラ部:直径 30mm)により孔内の状況確認を行い, 高压洗浄後, 再度ボアホールカメラにより孔内の確認を行う. また, ブルドン管 No.8~10 の 3 箇所については, 洗浄前後の揚圧力, 漏水量を測定する. 測定は, 追跡調査を含め合計 4 回実施する.

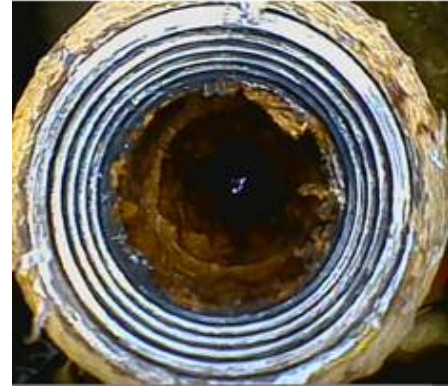
写真 - 3 孔内洗浄前の孔内状況 (No.10)

写真 - 3 は、ブルドン管 No.10 の孔内洗浄前の孔内状況を示す。錆や汚泥が付着していることが確認できる。写真 - 4 は、ブルドン管 No.10 の孔内

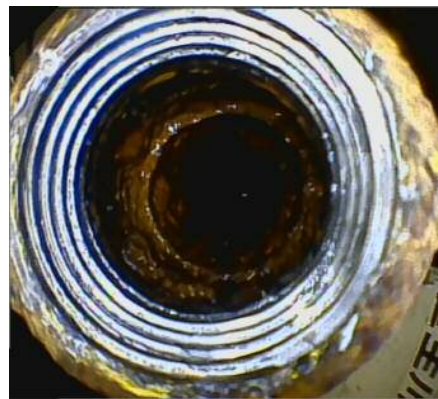
写真 - 4 孔内洗浄後の孔内状況 (No.10)

洗浄後の孔内状況を示す。錆や汚泥が除去されていることがわかる。また、洗浄時の排出物の状況により、遊離石灰、孔内堆積物(ヘドロ、砂)の除去を確認した。加えて、高压水洗浄ヘッド③による深度方向底部の異物堆積箇所の破碎性についても確認した。図-6 は、排出物量を示す。底部の方が排出量が多い傾向にある。

- (1) ボアホールカメラにより撮影した, ブルドン管 No.10 の孔内洗浄前後の孔内状況を確認した結果, 錆や汚泥が除去されていることを確認した.
- (2) 洗浄時の排出物の状況により, 遊離石灰, 孔内堆積物(ヘドロ, 砂)の除去を確認した.
- (3) ブルドン管 No8, 9 の揚圧力は, 孔内洗浄前後で大きな変化がないが, ダムの水位の低下に伴い, 小さくなっている.
- (4) ブルドン管 No.8 の漏水量は, 孔内洗浄前後および水位低下後も変化がなかった. ブルドン管 No.9 の漏水量は, 孔内洗浄前後で増加し, ダムの水位低下に伴い, 少なくなった.

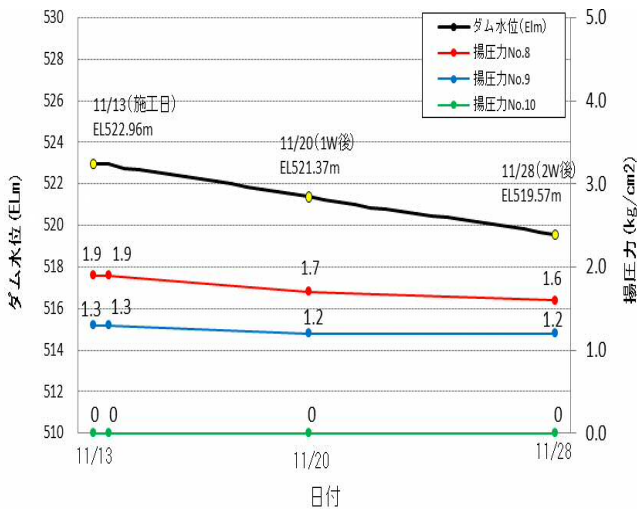
図-7 揚圧力測定結果

図-7 は、ダム水位とブルドン管 No.8~10 の揚圧力測定結果を示す。揚圧力は、孔内洗浄前後で大きな変化がないことがわかる。ブルドン

管 No8, 9 は, ダムの水位の低下に伴い, 揚圧力も小さくなっている. ブルドン管 No.10 は, 孔内洗浄前後及びダムの水位低下後も揚圧力 0 であることから目詰まりしていると考えられる.

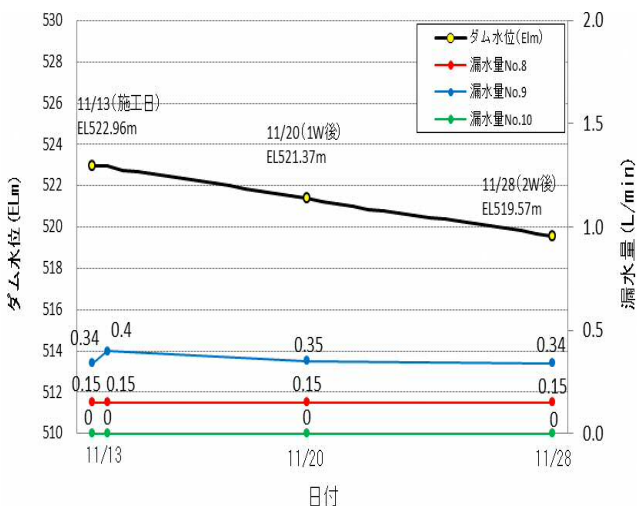
図-8 漏水量測定結果

図-8 は, ダムの水位と漏水量測定結果を示す. ブルドン管 No.8 の漏水量は, 孔内洗浄前後および水位低下後も 0.15L/min で変化がなかった. ブルドン管 No.9 の漏水量は, 孔内洗浄前後で 0.06L/min 増加し, ダムの水位低下に伴い, 0.06L/min 少なくなった.
