補強土壁における 排水施設設置状況の調査について

中筋 一希¹・松岡 里奈²

¹和歌山県 県土整備部 道路局 道路建設課 (〒640-8585 和歌山県和歌山市小松原通 1-1)

キーワード 補強土壁, 斜面崩落, 調査検討会, 排水対策工

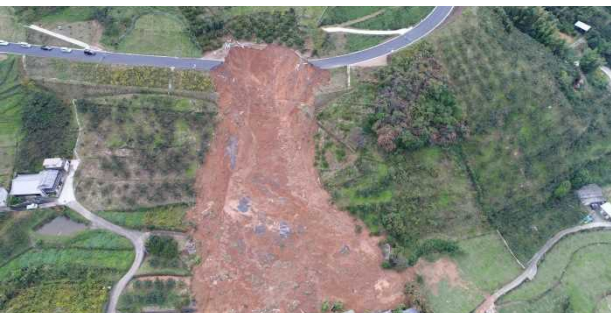
図2 斜面崩落写真

斜面崩落の規模は、崩落土砂の最大幅が約80m、最大長さが約120m、農道被災延長は50mにも及んだ(図2)。人的被害は死者1名、負傷者1名、避難指示7世帯17人、住家被害は全壊1棟、一部破損1棟と大きな被害をもたらした。

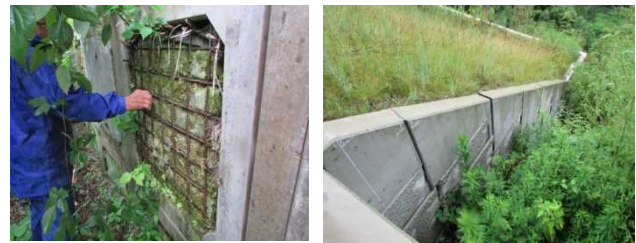
変状箇所が確認されたのは7件であった。補強土壁と路面両方に変状が確認された箇所が2件、補強土壁のみに変状が確認された箇所が1件、路面上のみに変状が確認された箇所が4件である。補強土壁の変状としては、壁面材の損傷や、壁面材の間に開きが生じているもの（図5）路面上の変状としては、主にクラックや変状を修復した形跡であるオーバーレイ（図6）が確認された。

図5 補強土壁の変状（左：損傷 右：開き）

補強土壁自体に変状が確認された箇所は3か所と少なかったがそのうち2か所では路面にも変状が確認されており、路面の変状箇所が今後補強土壁自体にも変状をきたす可能性は否定できないと言える。

現段階で変状が生じている箇所について、経過観察をし、変状の進行具合が著しい場合は、調査ボーリングを実施する。地下水位が確認されない場合や水平ボーリングによって効果が確認できた場合は定期的な監視を行うことで対応する。水平ボーリングで効果が確認できない場合、底面にドレーン材を施工し再度効果を確認するがなお効果がなかった場合は再度対策工を検討する。定期的な監視は、降雨時のみではなく平常時でも行うことで比較が可能となりより効果的である。

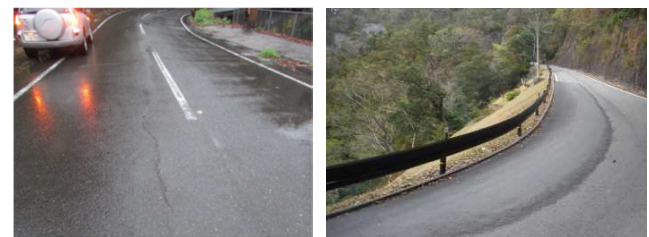
図6 路面の変状（左：クラック 右：オーバーレイ）

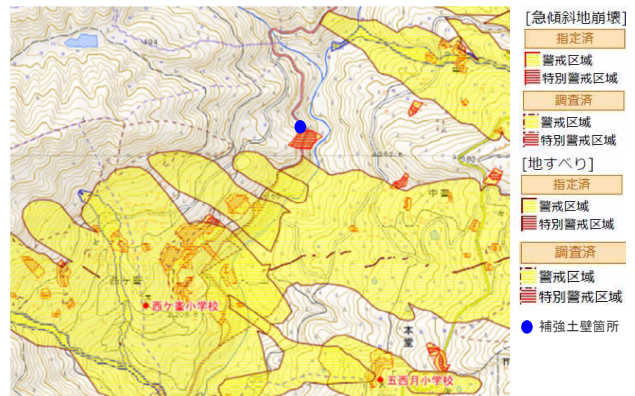
図10 土砂災害マップ(西ヶ峯)

設計報告書は保存期間が過ぎており確認できず、設計時の地下水の有無等排水施設を設置しないとした理由は不明であった。図面から読み取れる表面流水の処理については、上方斜面・道路面からは水路工で行う設計となっており、特段補強土壁内へ浸入を促すものとはなっていない。

図10は、和歌山県が作成している土砂災害マップ¹²⁾である。補強土壁箇所自体は土砂災害警戒区域には指定されていないが、周囲は地すべり警戒区域に囲われ、補強土壁のすぐそばには急傾斜地崩壊特別警戒区域が存在しており、地すべり地帯であると想定される。

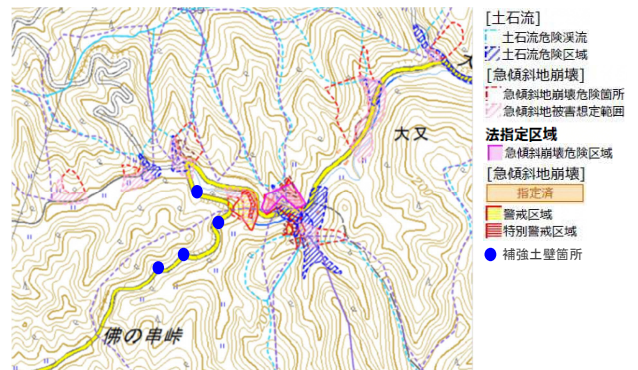
図11 土砂災害マップ(大又)

設計報告書内「設計フロー」において排水施設の検討の項目があるが報告書自体には省略されており、排水施設設置の考え方は確認できなかった。図面から読み取れる表面流水の処理については、上方斜面・道路面からは水路工で行う設計となっている。補強土壁上に路体盛土を行う設計となっており、路体盛土法面の表面流水については処理する水路がないため補強土壁内へ浸入する可能性がある。

図11の土砂災害マップ¹²⁾より、周囲に急傾斜地崩壊区域は存在するが地すべりの警戒区域等は存在していない。
