一般国道2号姫路バイパス曾根高架橋の ASR対策について

1974年に竣工した一般国道2号バイパス曾根高架橋(ポステンPCT桁橋)の主桁ウェブや下フランジにアルカリ骨材反応(以下、ASR)によるものと思われる水平方向ひび割れが多数確認された。ひび割れの最大幅は1~1.2mmに達し、漏水や遊離石灰を伴うものも見られるなど早期に補修が必要な状態であった。本工事(下り線P15~P31)では、橋梁ドクター指導のもと調査方法を検討し、最新の知見に基づく詳細調査を実施した。また、調査後に実施した対策工事においては、径間の劣化度に応じて工法のグレード分けを行った事例やスターラップが破断したP16橋脚の補修事例等を紹介し、今後対応すべき項目について考察した。

キーワード ポステンT桁, ASR, グラウト充填不良, 調査および対策工事

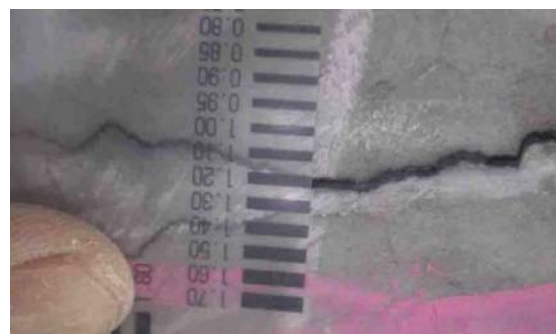
写真-2 主桁ウェブひび割れ状況(最大幅 1.2mm)

2012年に下り線、2013年に上り線の定期点検を行ったところ、PCポステンT桁ウェブに水平方向の多数のひび割れが確認された。最大幅は1~1.2mmに達しており(写真-2)、中には漏水や遊離石灰を伴った箇所もあった。ひび割れの発生傾向としては、桁端部が著しい傾向にあった。また、桁単位では、変状が著しい桁と少ない桁があり、径間単位では、変状が著しい径間と少ない径間がそれぞれ見られた。

ひび割れ補修工(写真-5)は ASR 反応因子の浸入防止を目的として行った。また、内部ひび割れを充填するこ

とによる再一体化の効果を狙った。工法は低圧注入工法としてエポキシ樹脂を注入した。施工手順は、下地処理を行った後、ひび割れ箇所のシール処理、座金設置、樹脂注入を行い注入確認後、注入器を撤去して完了した。

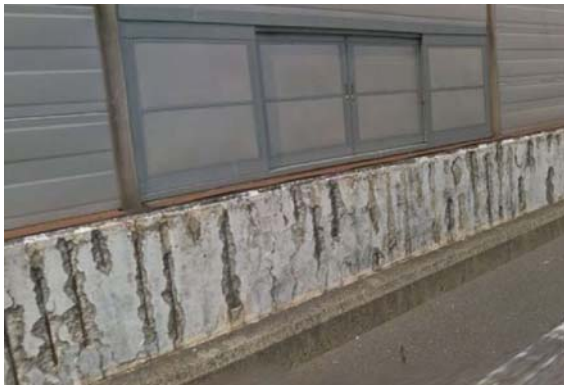
写真-3 壁高欄損傷状況

壁高欄は、ほぼ全線に亘って写真-3に示すような既設保護塗装のかぶりコンクリートのはく落や鉄筋露出、ひび割れなどが多数確認された。

かぶり調査の結果、計測したかぶり深さの平均値は19.4mmであり、設計かぶりの27.5mmを大きく下回っていることが確認された。このことから、かぶり不足による中性化が劣化要因の一つとして推測された。

上記の結果をまとめると、岩種判定の結果から ASR による劣化も否定できないが、残存膨張試験の結果からその影響は軽微と判断し、主たる要因はかぶり不足による中性化の可能性が高いと推測される。

壁高欄のコンクリート保護塗装は、既設保護塗装が再劣化してはく落していたことを考慮し、均一施工が可能で、コンクリートはく落防止性能を備えたシート系の保護塗装(写真-7)とした。特徴としては、施工工程が下地処理、プライマー塗布、シート接着工で完了するため、塗装系より工程短縮が可能である。

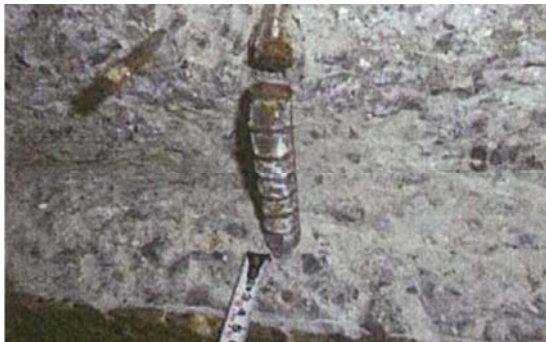
写真-4 P16 スターラップ破断状況

2017 年度に発注された補修工事中において、P16 橋脚 PC 梁側面の浮き箇所をはかり除去したところ ASR によるものと思われるスターラップ鉄筋の破断が確認された。(写真-4)

2018年2月に神戸大学森川教授による P16 橋脚梁部スターラップ破断箇所の現地診断が行われた。その結果、損傷程度としては、破断したスターラップ以外に梁部材に曲げやせん断による構造ひび割れは見られないため、緊急措置が必要な状況ではないとしたものの、対策としては、損傷状況を考慮した 3 次元 FEM 解析による安全性照査を行う必要があるとの指摘を受けた。具体的には、PC 鋼材の破断や付着、定着などの状況を詳細に調査して確認し、安全性が確認されれば、直ちに補強するのではなく、モニタリングで構造ひび割れ発生の有無など経過を確認しながら維持管理することで良いとのことであった。

P16橋脚はASRにより破断したスターラップを溶接継手により再一体化したのち、ASRの膨張反応を抑制する亜硝酸リチウム入りの修復材にて断面修復を行った。

施工手順としては、カッターによる断面整形、継手長確保のためのはつり、鉄筋組立、フレア溶接・鉄筋防錆(写真-8)、プライマー塗布・モルタル充填を行い完了した。

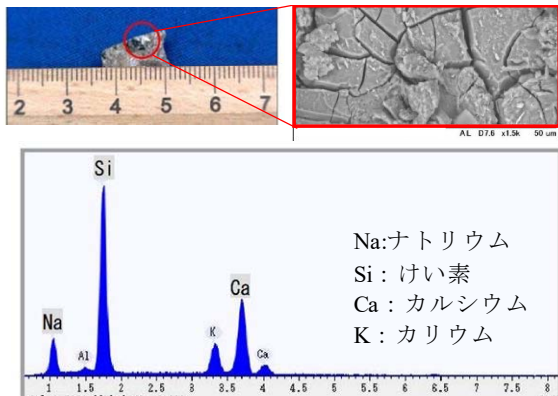
図-1 ゲル分析結果(主桁)

①ゲル分析の結果を図-1 に示す。コア供試体中に確認された白色析出物は，ゼリー状物質でアルカリ-カル

シウム-シリカ型に分類されるアルカリ骨材反応生成物であることが確認された。続いて図-2 に②岩種判定の結果を示す。反応性鉱物として微小石英(凝灰岩)および火山ガラス(安山岩, 玄武岩)が検出された。これらの反応性骨材を含む骨材のうち, 安山岩には骨材内部やその周囲にクラックが発達し, そのクラックを充填してアルカリシリカゲルが生成していることが確認された。これらの結果から主桁に発生した損傷の主たる劣化要因として ASR の可能性が高いことが確認された。過年度に実施された P16 橋脚の岩種判定結果を基に今回の岩石構成を比較すると, 安山岩, 石英, 砂岩, 花崗岩, 玄武岩が共通しており, 反応性骨材は概ね一致した。この結果から, 同一産地の骨材を使用している可能性が高いと考えられる。

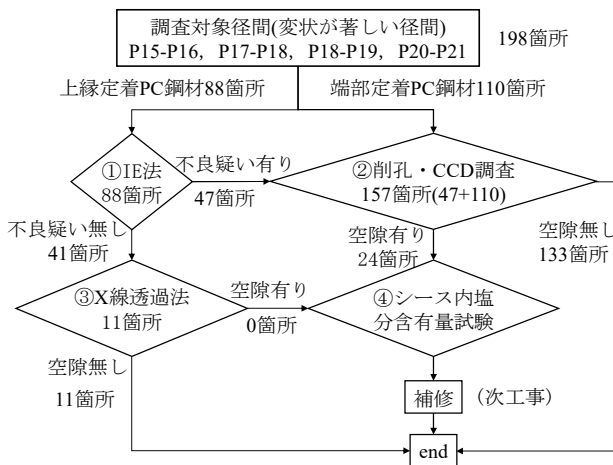
図-3 グラウト充填状況調査のフローおよび結果

IE法によるグラウト充填状況調査結果は、全調査箇所(88箇所)の約53%にあたる47箇所について「充填不良の疑い有り」と判断された。一方、「充填不良の疑い無し」と判断された箇所については、削孔調査を実施しないため内部状況を確認することができない。そのため、「充填不良の疑い無し」と判断された箇所について③X線透過法によるサンプリング調査を行った。その結果、補修が必要な空隙は確認されなかった。

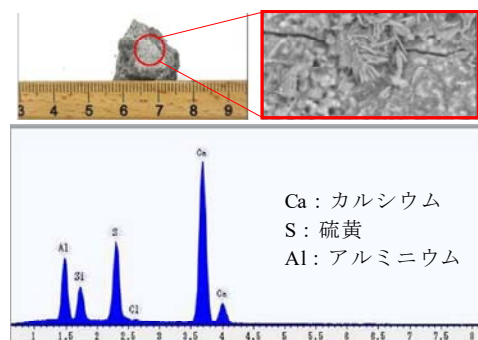
図-4 ゲル分析結果(壁高欄)

次にASR調査結果について考察する。ゲル分析の結果を図-4に示す。骨材以外にエトリンガイトと考えられる針状物質が確認されたが、アルカリ反応生成物と考えられる物質は確認されなかった。図-5に岩種判定の結果を示す。反応性鉱物として微小石英(凝灰岩)、火山ガラス(安山岩)が確認された。これらは上部工と概ね一致した岩種構成であり、壁高欄の骨材についても上部工と同一産地の可能性が高いと考えられる。反応性骨材の内部にアルカリシリカゲルを充填したクラックの分布がみられたがその程度は軽微であった。これらの結果から、ASRの可能性は考えられるものの、その影響は小さいと考えられる。

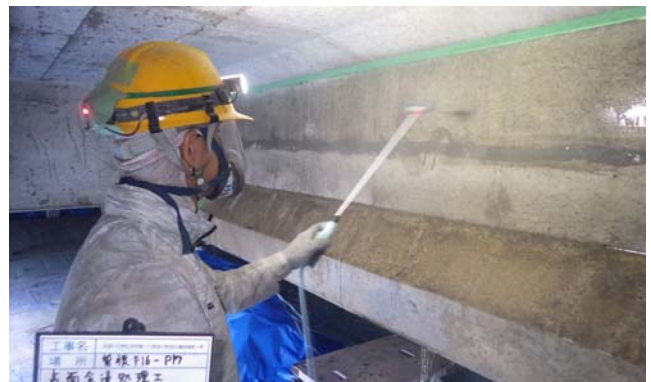
写真-6 表面含浸処理状況

なお、本工法の効果を確認する目的で行った施工後の桁内部含水率測定結果によると、補修前の 4.2%から 3.4%まで下がっており、効果を確認することができた。

表面含浸処理工(写真-6)は、外部からの水の浸入を防ぎ、内部の水分の逸散を阻害しない吸水防止層を形成することで、ASR を進行を抑制させる目的でシラン系を採用した。適用するグレードについては、変状の著しい箇所に合わせたグレードを一律で適用することが慣例化しているが、「様々な詳細調査を行い結果に対してそれぞれ考察しても一律の補修では意味がない。変状に応じた使い分けなどを行い、コストを適正化するべき」との助言を受けて、径間内に発生したひび割れ延長に応じて工法のグレード分けを行った。具体的には、径間内のひび割れ延長 100m 以上の径間にはプロテクトシル CIT(吸水防止層形成+鉄筋保護層)を、ひび割れ延長 100m 未満の径間にはプロテクトシル BHN(吸水防止層形成)を適用した。この 100m の根拠としては、径間毎のひび割れ延長と全径間の総延長を比較して相対的に設定した数値であるため、すべてのケースに当てはまるわけでは無いことに留意する必要がある。

施工手順としては、下地処理を行った後、表面含浸材を必要使用量塗布して養生後完了となる。
