流域下水道における 下水道圧送管路調査について

小西 達也

兵庫県 県土整備部 土木局 下水道課 (〒650-8567兵庫県神戸市中央区下山手通5-10-1)

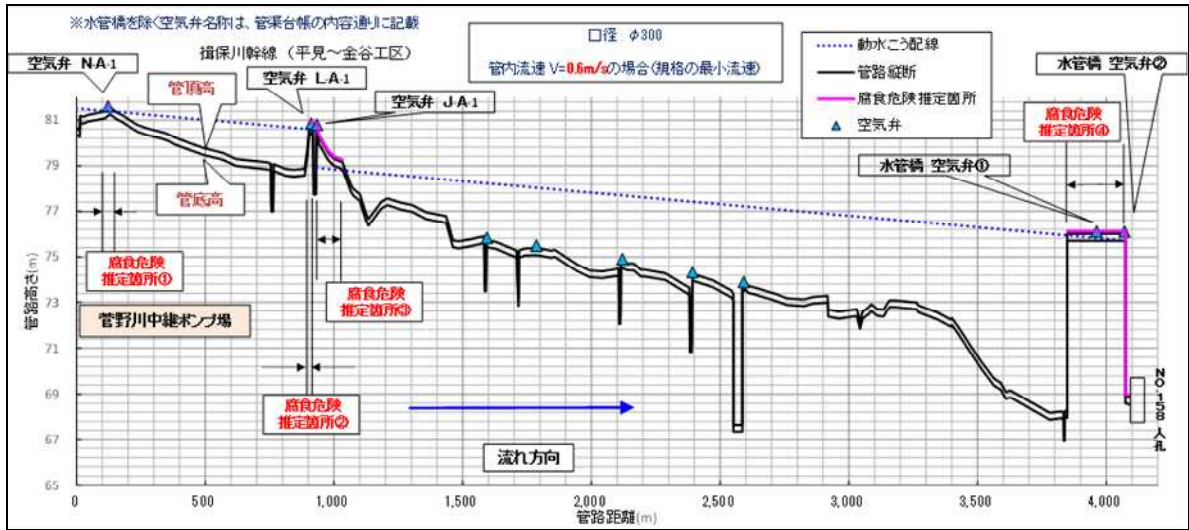
図-7 揖保川幹線管路縦断面図 (φ300区間) 腐食危険推定箇所

揖保川流域下水道においては、揖保川幹線および右岸第1幹線の圧送管路全区間を対象に調査を実施した。机上スクリーニングの結果、14箇所が腐食危険推定箇所と判断されたが、そのうち6箇所が動水こう配線より上部に位置する箇所であり、残りが揖保川を横断する水管橋の空気弁部であった。図-7、8は机上スクリーニングにより腐食危険推定箇所を抽出した管路縦断面図の一部例である。現地調査では14箇所のうち2箇所のみでガイド挿入式カメラによる調査を行い、残りの水管橋等の箇所では挿入式カメラを代用した調査を実施した。

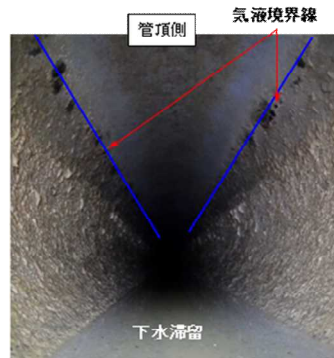
写真-6 挿入式カメラ調査画像

写真-5, 6のとおり、管路内面に付着物やカビ等は見られるものの、内面塗料剥離等の異常はなく、全箇所とも「健全」という判定結果であった。比較対象として他自治体の硫酸腐食事例を掲載している。(写真-7, 8)

一方、水管橋部は空気の出入りがある腐食環境下であり、耐食性が劣るタールエポキシ樹脂塗装であったが、ポンプ稼働時にはほぼ満水状態となり、短いサイクルで管路内面が洗い流されていたことが硫酸腐食防止につながったと考えられる。また、空気弁の年2回のエア抜き等の点検、水管橋部の月1回の点検などの日常的な維持管理も圧送管路を健全な状態に保つことができた要因だと考えられる。
