城崎大橋橋脚工事について ～杭長50mを超える鋼管矢板基礎の施工～

兵庫県 但馬県民局 新温泉土木事務所 浜坂道路第2課 (〒669-6701兵庫県美方郡新温泉町芦屋522-4)

現在、兵庫県では主要地方道豊岡竹野線城崎大橋架替事業を行っている。当該橋梁では、河川内に位置するP2～P5橋脚基礎に、最大で杭長50mを超える鋼管矢板基礎を採用している。これらの橋脚は2017年度より現場着手し、台船を用いて鋼管矢板基礎の施工を行っている。本論文では、長尺の鋼管矢板基礎施工にあたり生じた、鋼管矢板の高止まり等の問題について、その考察・検討及び対策を述べる。

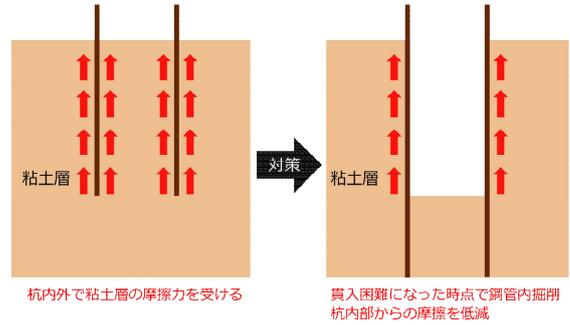
図-6 鋼管矢板打設時の摩擦力

P3・P5橋脚鋼管矢板をバイプロハンマで施工中、深度40m付近から貫入が困難となった。詳細設計時のボーリング調査及び試験杭施工記録において、支持層付近までの間に、礫層等といった打抜き困難な地層は確認されていなかったため、杭先端部からの抵抗が原因とは考えられなかった。その原因についての考察と、現場で講じた対策を以下 a), b)に述べる。a), b)の対策の結果、当初想定よりも多くの時間を要することとなったが、所定深度までの鋼管矢板打設を完了させた。

【考察】鋼管矢板は杭先端が開口端であるため、打設中は杭内部に流入した土砂からも摩擦抵抗を受けることとなる。(図-6) 現場周辺は支持層周辺まで粘土層が堆積しており、粘土の粘着力によって、特にこの影響が大きくなるものと考えられる。

【対策】杭内部からの摩擦抵抗を低減させるために、バイプロハンマによる打設が困難となった段階で、鋼管内掘削を行うこととした。P3橋脚においては、ダウンザホールハンマでの岩盤掘削前に行う鋼管内掘削を、P5橋脚においては、上

部中詰コンクリート施工範囲の鋼管内掘削を先行して行い、設計深度までの打設を完了させた。

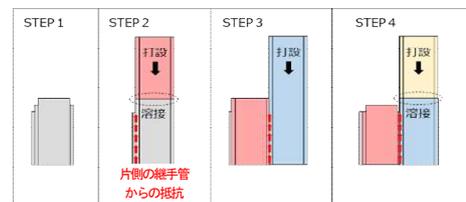
図-8 片押し打設施工手順

【考察】鋼管矢板基礎では、井筒を閉合させるために鋼管に取付けられた継手管を相互にかみ合わせながら打設を行うため、高精度な施工管理を行わなければ継手管同士の抵抗が生じる可能性がある。特に、長尺の鋼管矢板基礎の場合、わずかな施工誤差でも打設深度が増すにつれ、その影響が大きくなる。当該工事においても、打設時には杭施工管理システムを使用していたものの、杭の打設が進むにつれて積み重なった施工誤差により、継手管からの抵抗が生じたのではないかと考えられる。

【対策】継手管の抵抗を低減させるために、打設手順を変更することとした。貫入困難となった際の打設手順は、作業効率向上の観点から、1本おきに打設・杭溶接を繰り返す“千鳥打設”としていた。千鳥打設では、2つの継手管をかみ合わせながら打設するため、両隣の継手管からの抵抗を受ける可能性が高い。そのため、1本毎に打設・杭溶接を行う“片押し打設”に変更した。片押し打設では、継手管からの抵抗を片側からのみにすることが可能である。(図-7、図-8)

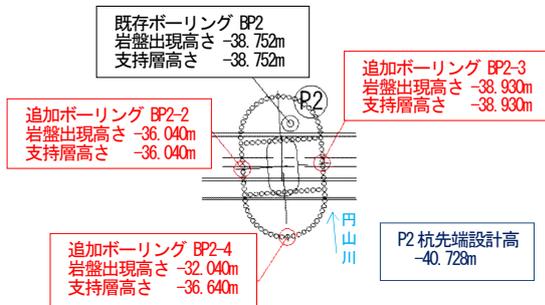
図-9 P2 橋脚 ボーリング調査結果

P2・P4橋脚それぞれ3本ずつの追加ボーリングを実施した。その結果、P2橋脚で2.112m、P4橋脚で11.230mの支持層の傾斜が確認された。

また、追加ボーリングBP2-4、BP4-2、BP4-4において、支持層とは見なせないが、D級以上の岩盤層が存在していることが確認された。(図-9)(図-10)

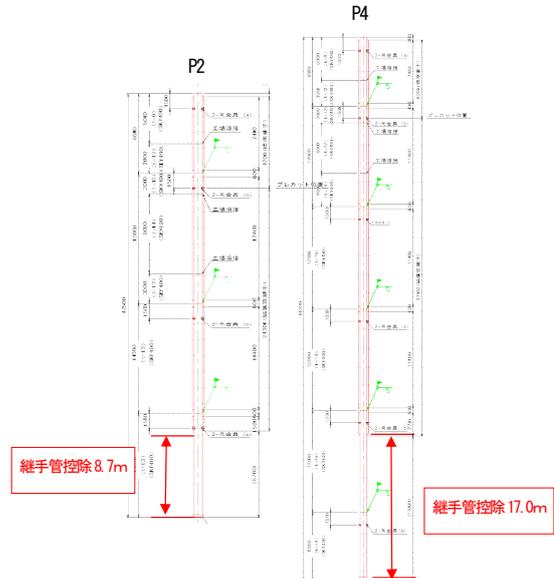
図-11 P2・P4 橋脚 継手管の控除

継手管部分はダウンザホールハンマでの掘削が不可能なため、高い位置で岩盤が出現することにより、継手管先端からの抵抗を受け、貫入が困難になることが懸念される。

この継手管控除により、P2・P4橋脚基礎の剛性が低下するため、その影響を動的解析により照査した。その結果、P3・P5橋脚の断面力が1~2%増加するが、許容値を満足することが確認された。

そのため、継手管を岩盤が出現する高さまで控除することで、継手管の岩盤内への貫入を回避することとした。(図-11)
