河川災害復旧工事（十津川村）について

中澤 亮¹

奈良県中和土木事務所 工務課 (〒634-0003奈良県橿原市常盤町605番地の5)

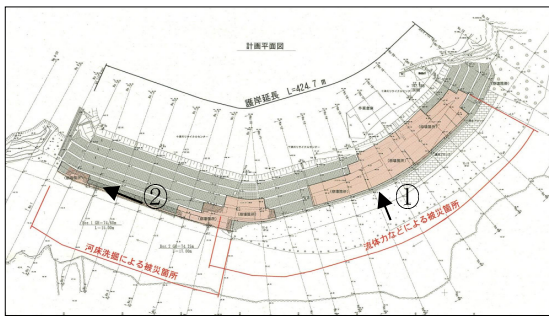
図-4 2018年度被災箇所

2009年度の紀伊半島大水害にて護岸が被災(1回目)。2013, 2015, 2017, 2018年度に再度被災(2~5回目)。現在は、2018年度の災害復旧工事中。

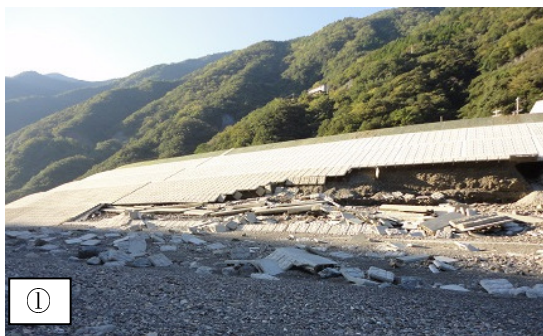
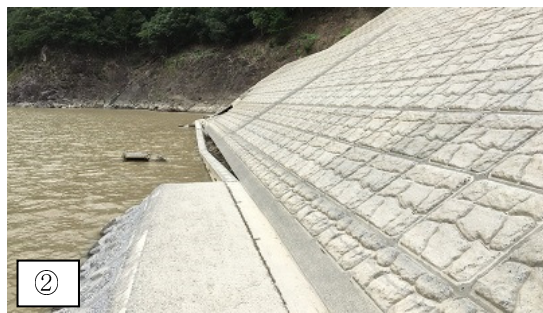
写真-5 2018年度被災状況

河床洗掘による被災。
流体力によるブロックの移動・流出・めくれによる被災。

被災現場付近は、上流側にダムがあるため下流側への土砂供給がなく河床が年々低下している。また、極端に河床の縦断勾配が緩く流速が遅いため、護岸前の平水位は常に高い(写真-5の②参照)。

2018年度災害においては、原形復旧(基礎天端の根入れは最深河床から1.0m確保)が下記(2)復旧工法の検討により困難と判断し矢板護岸工で復旧。

よって、2018年度災害の復旧工法は、従来の根入れ護岸工ではなく、矢板護岸工を採用することとした。

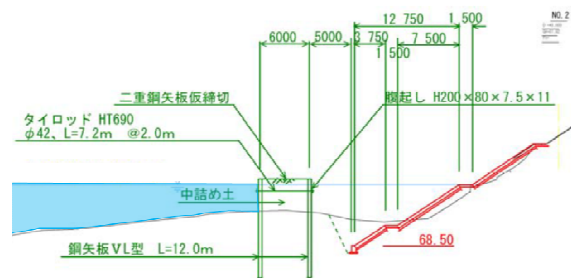
図-5 根入れ護岸工の仮設工

また、基礎天端高さ付近でコンクリート打設を行うため、図-5のように二重鋼矢板で締切を行い遮水する必要がある。そのため仮設工における施工性、経済性が非常に劣る。
