# 都市部国有林の森林整備に関する提言

堂徳山国有林は、神戸市中央区の住宅地・観光地に接した国有林であり、さらに急傾斜地であることから防災機能の発揮が求められる国有林である。2002～2011年度に土砂流出防止を目的とした森林整備を行ったが、その後、2020年度に再度林内調査を行った。

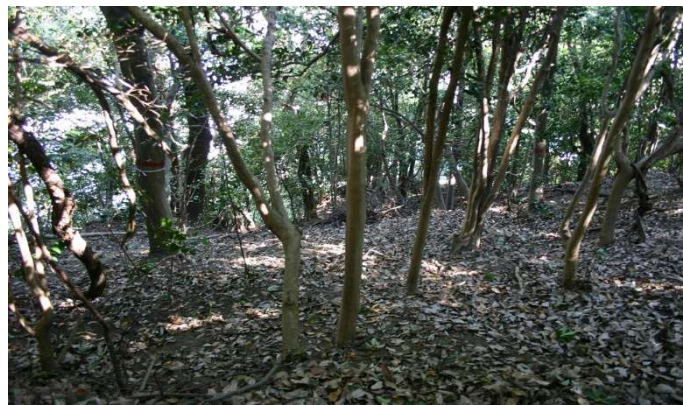
このため林内に光が届かず、下層植生や種の多様性がなくなっていた。また土壌は、花崗岩が風化した真砂土で、ところによって40°を超える急斜面のため土砂移動が激しく、立木の根が露出し、胸高直径40cmを超える大径木が保全対象に覆いかぶさるように成長していた。このため、大径木の転倒又は土砂流出により人家等に直接被害を与える恐れが極めて高い、林内裸地化した危険な森林となっていた(図-3,4)。

図-3 下層植生が乏しい林内

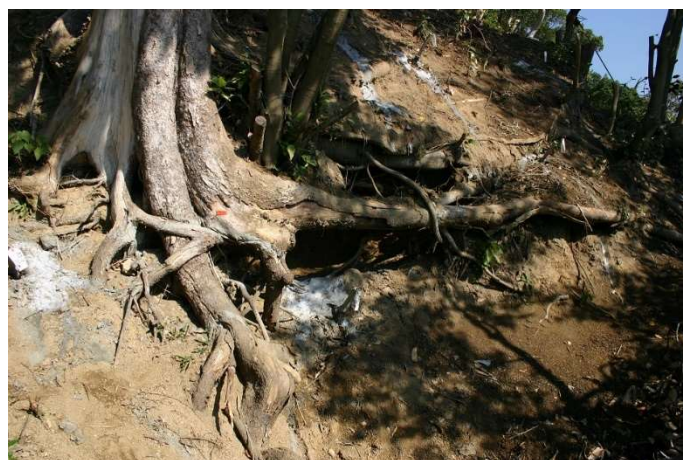
図-4 露出した立木の根

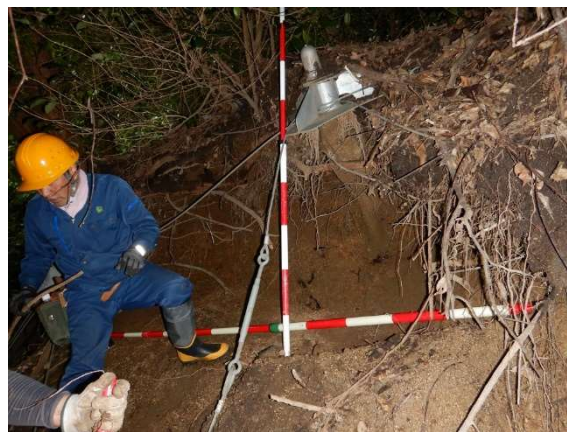
図-5, 6は森林整備時に施工した鉄筋挿入工と木柵工の現状である。鉄筋挿入工は土砂流出が激しいため、斜面下部の土が流出し、鉄筋部分がほぼ露出している。また、木柵工も上部からの土砂の圧力によって転倒しかけている。

図-5 露出した鉄筋挿入工

また、既往の治山施設が老朽化していることから、長寿命化に向けた補強を行う必要がある。さらに、近年これらの国有林が土砂災害特別警戒区域に設定され、住民の不安が増大していることへの対応も含めて、都市部での治山事業のマニュアル作成を行うべきだと考える。

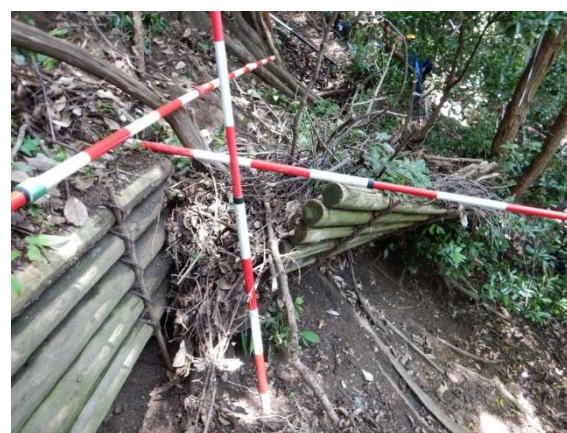
図-6 転倒しかけた木柵工

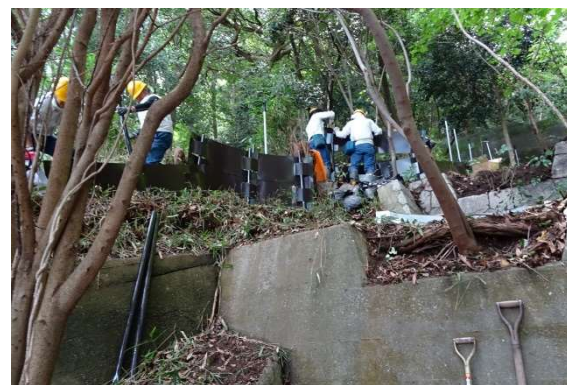
現在、堂徳山国有林では直下の道路や住宅地への土砂流出が発生し、地域住民から苦情がたびたび寄せられている。このため、応急処置として土留鋼板を用いた土留工を施工している。土留鋼板は、職員実行で施工しており、2019（令和元）年度は堂徳山国有林だけで4箇所施工した（図-7）。

図-7 職員による土留鋼板施工

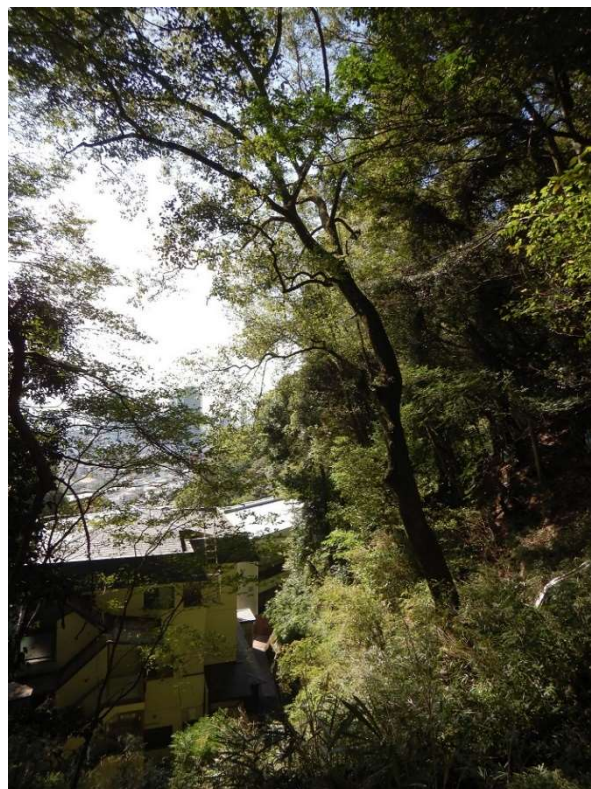
また、土砂移動の痕跡も多く見られ、立木の根が露出しており、林縁部の大径木が道路や住宅などの保全対象に覆いかぶさるように成長している。

図-10 生育した大径木

森林整備の観点からは、森林整備サイクルの見直しや、神戸市の取組も踏まえて低木林化に向けた樹種転換も検討すべきではないかと考える。参考として、2017（平成29）年度に近畿中国森林管理局主催で実施された「都市部近郊における森林の整備・保全に関する検討業務」においても、「高木を伐採して省力的に管理できる方法が必要ではないか」や「林床は暗く、外来種が多く見ら

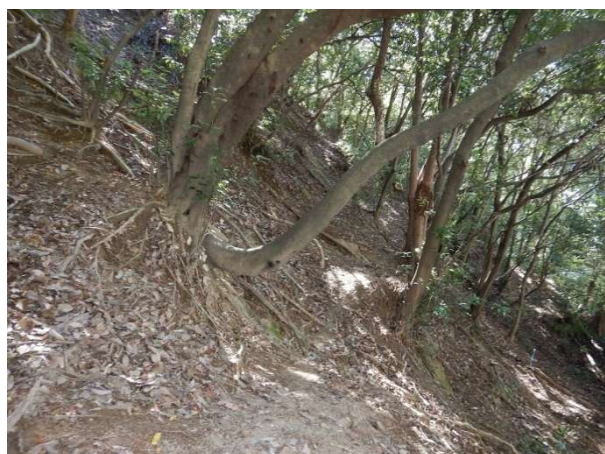
写真で林内状況を確認する(図-9, 10)。森林整備から約15年経過し、萌芽更新で成長した広葉樹が再度高木層を形成し、林内は鬱閉した状況に戻っており、下層植生はあまり見られない。林内照度を測定すると、相対照度は1%しかなかった(一般に5%以下だと下層植生が乏しい状態)。

図-9 下層植生が乏しい林内
