排水樋門の扉体修繕に関する コスト縮減事例の紹介

近畿地方整備局 京都国道事務所 管理第二課 (京都市下京区西洞院通塩小路下る南不動町808)

老朽化のため200箇所を超える不具合箇所の修繕を効率的に対策を行うため、不具合数の分類を行い、効率的な修繕に取り組んだ。本論文では、これらのうち、特に問題であった、ローラ式ゲートのローラ固着問題について、ローラを構成するどの部品がなぜ、どのように固着するか、対策、そのときの注意点について調べたことをまとめたものである。

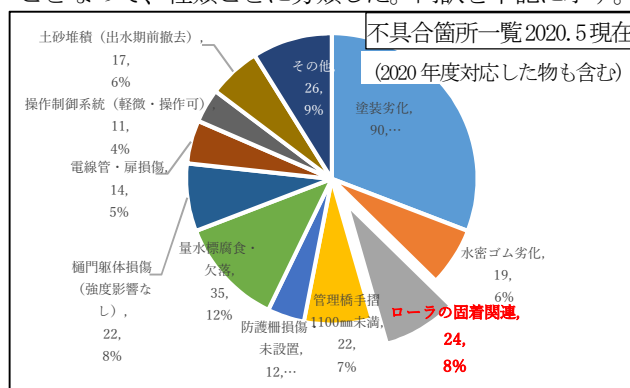
老朽化が進んだ結果、不具合箇所が一気に増加し、2020年5月の不具合発見箇所は292箇所であった。(ただし2020年度末は121箇所の対策は完了。)

軽微だが数多くの不具合箇所の修繕を効率的に行うには、優先的に修繕する項目を選定し、まとめて修繕することなので、種類ごとに分類した。内訳を下記に示す。

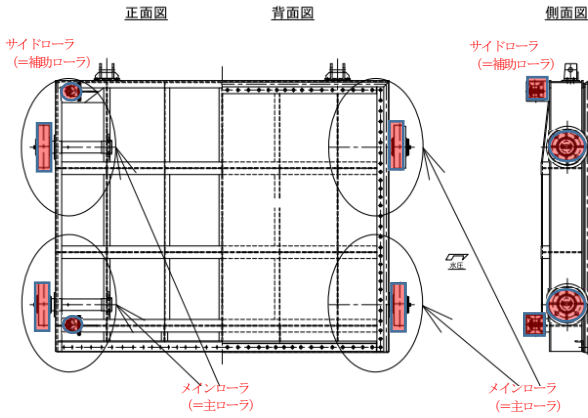
ゲートの開閉操作時の開このうち最も機能に影響する不具合は、ローラの固着に関するものである。

閉荷重低減のために取り付けられており、開閉荷重が設計値を上回るとは運転に支障をきたすおそれがあるため優先度が高い。

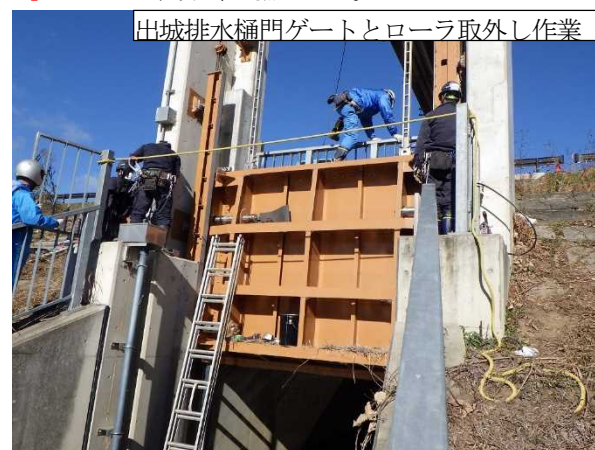
出城排水樋門ゲートとローラ取り外し作業

ローラの軸受の交換方法について軸受メーカーに問い合わせたところ、「通常、軸受は油圧ジャッキ類で外すが、外れなかった場合は壊すしかない」とのことから、壊さずに外して固着原因を調べることを優先し、**固着しているなかで最も程度のいいゲート「出城排水樋門ゲート」**を選定し、分解整備をした。

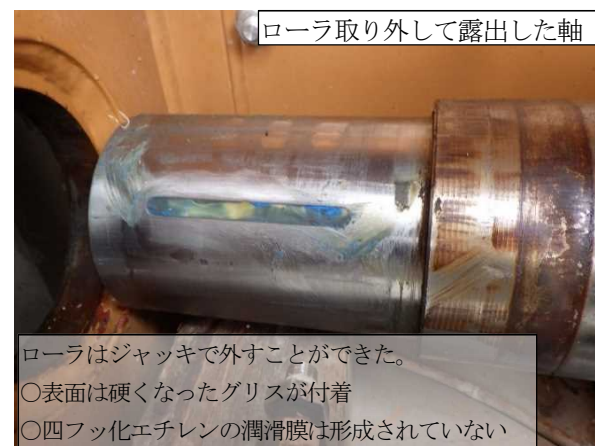
ローラ取り外して露出した軸

- ローラはジャッキで外すことができた。
- 表面は硬くなったグリスが付着
 - 四フツ化エチレンの潤滑膜は形成されていない

メインローラを外したところ、表面は硬くなったグリスが付着しており、粘りがあった。また、**四フツ化エチレンの潤滑膜は形成されていなかった。固着もしくは固着気味だった原因は劣化したグリスであった。**

グリスは、外気に長期間さらされると油分の減少、油

分の酸化、潤滑剤、増ちょう剤の凝集による粘性が増加して劣化する。粘性が増加している状態であった。

長期的に (50年コスト) 見ると最安価な②案で行った。加工精度については、当初の施工が設計値に対して申し分ない精度を確保されていたため、問題なく滑り軸受の取り付けはできた。

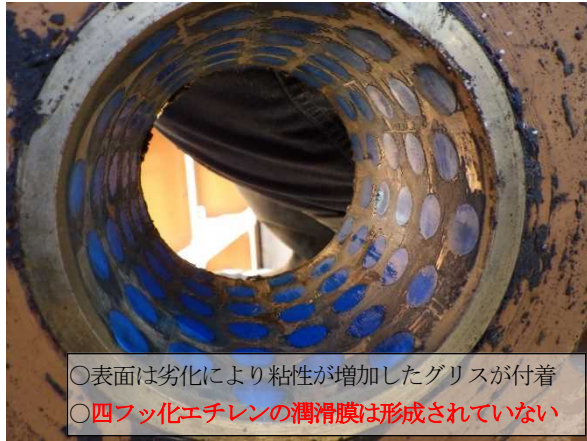
○表面は劣化により粘性が増加したグリスが付着
○四フッ化エチレンの潤滑膜は形成されていない
