道路照明柱の折損事例について

概要

令和2年12月30日(水)早朝、国道42号白浜町富田地先(紀南河川国道事務所管内)にて道路照明柱が折損。
垂れ下がった電線により、一般車両が損傷する第三者被害が発生した。

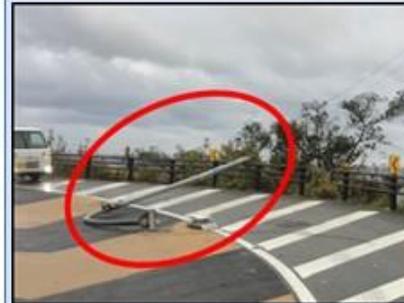
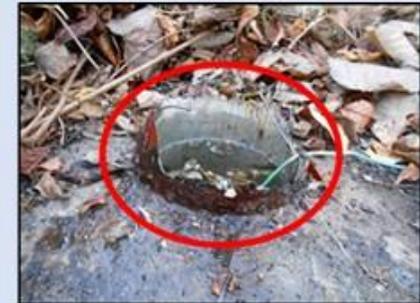
折損状況

転倒した照明柱は埋め込み式であり、支柱基部が腐食しやすい状況であったのに加え、海岸から近いことによる飛来塩分の影響が加わったため腐食を助長させたものと考えられる。

また、設置から約50年が経過していた。

直近の点検は平成28年度に行っており、総合的には「II判定」であったが、支柱基部の腐食の判定はeとなっていた。

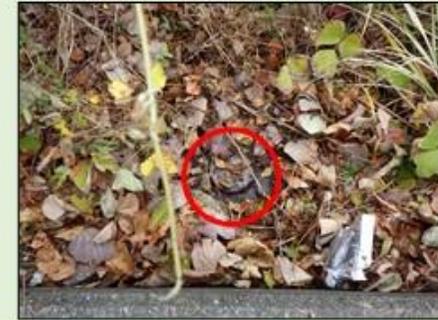
折損直後の支柱基部周辺

今回の箇所は、支柱基部が草や落ち葉で覆われていたため、日常巡視で腐食の進行を把握するのは困難な状態であった。

道路照明柱に限らず道路附属物全般に言えることであるが、同様の条件下にある支柱基部の腐食の進行を把握するために、支柱周辺の除草等の対策を検討する必要がある。

特に施設点検で支柱基部の判定が「e」となっている箇所は優先的に除草等の対策をしていく必要がある。
