供用後90年以上経過した跨線橋 (国道2号天神橋) の長寿命化修繕計画について

佐治 有基

近畿地方整備局 木津川上流河川事務所 調査課 (〒518-0723三重県名張市木屋町812-1) .

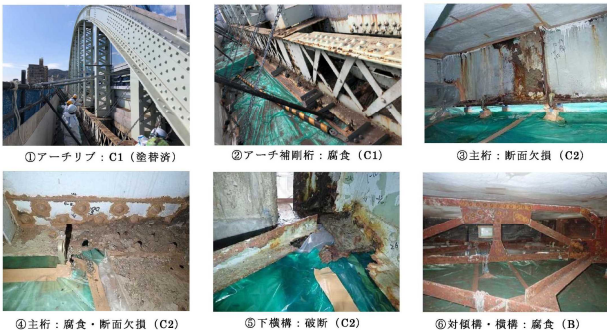
写真-1 鋼部材の損傷写真

主桁・下横構、支承およびアーチ部材において腐食が著しく、減肉、断面欠損、一部では破断が生じている。床版からの漏水や飛来塩分の影響と推測される。早急に耐力回復を目的とした措置を行う必要がある。また、橋面防水の実施も検討する必要がある。

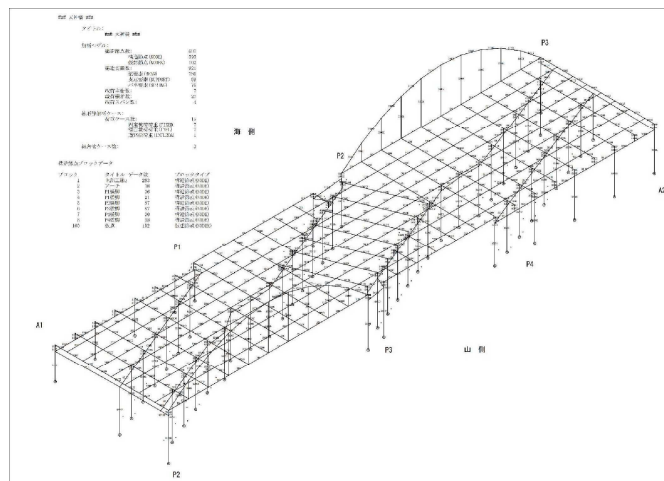
図-3 現況モデル

CASE-2) 現況モデル(昭和33年改築)

活荷重：TL-20(当時)および TL-25(現行)
