姫路管内ののり面防災対策について

泉川 智亮¹

¹近畿地方整備局 姫路河川国道事務所 山崎維持出張所

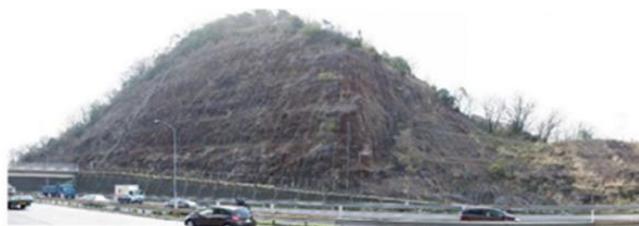
図-2 全景写真

供用後約40年以上が経過しているため、点検において複数のひびわれや背面の空洞化が確認された。また中腹に円弧状地形も確認された。

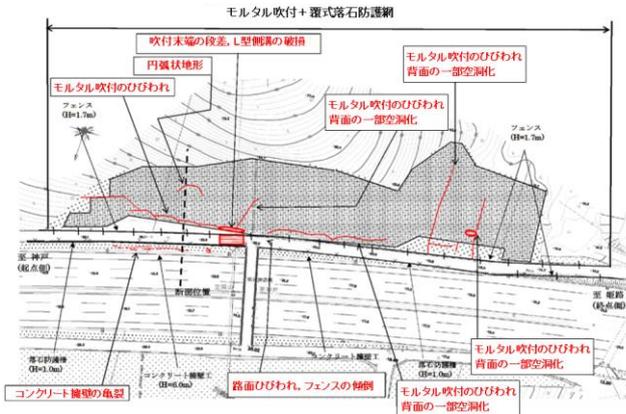
図-3 変状の概要図

主な構成施設名	構成施設	変状の有無	変状の種類
盛土		—	—
切土		○	—
のり面保護施設	co・モル吹付、石・ブロック	○	ひびわれ、背後空洞、段差、剥離
	のり枠	—	—
	グラウンドアンカー等	—	—
	植生工	—	—
斜面安定施設	落石防護柵	○	変状無し
カルバート		—	—
擁壁	co擁壁	○	亀裂
	ブロック積、井桁組 等	—	—
	補強土壁	—	—
排水施設	のり面排水、暗渠排水	—	—
	路面	○	側道路面にひび割れ
その他	自然斜面	—	—

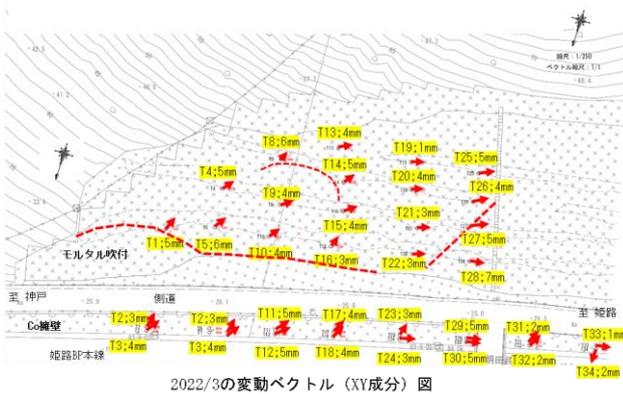
図-5 水平成分の観測結果 (2022年3月)

水平成分の観測結果について、月毎にバラついた変動を示し同一方向への累積は確認されなかった。またモルタル吹付部の最終的な観測ではいずれの地点でも初期値から南西～西方向に変位しその変位量は3-7mmとの結果となった。鉛直成分について、こちらも月毎にバラついた変動を示しており、同一方向への累積は確認されなかった。最終的な観測では沈下方向に変位し、変位量は3-1mm程度であった。水平成分、鉛直成分についても変位が計測誤差の範囲内であり、明確な地すべり活動が発生しているとは確認されなかった。

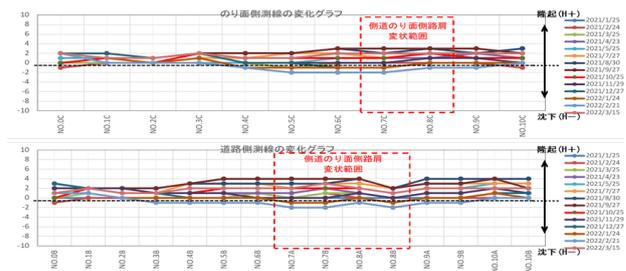
図-9 側道の沈下観測結果

側道の沈下観測結果について、月毎にバラついた変動を示し、明瞭に累積する傾向は確認されなかった。最終的な観測では、1-4mmの隆起傾向が見られた。計測誤差の範囲内であり明確な地すべり活動による影響は確認されなかった。

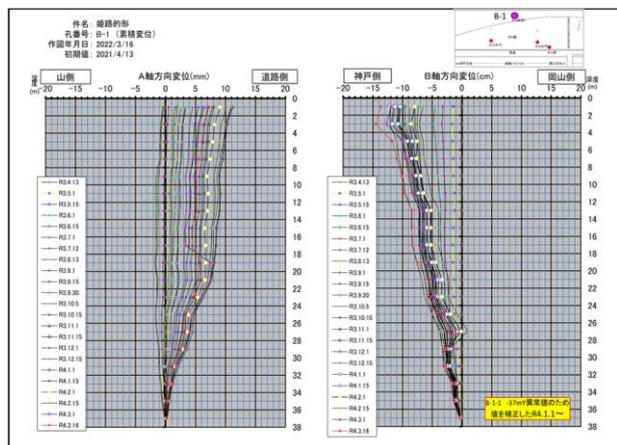
図-8 B-1孔での観測結果

モルタル吹付のり面背後に設置した、B-1孔の観測結果から道路側に傾倒する変位が断続的に観測された。特に深度17mから25m付近で傾倒する挙動が見られている。吹付のり面の法尻付近のB-2孔にはB-1孔ほどの明瞭な傾倒の累積傾向は確認されなかった。

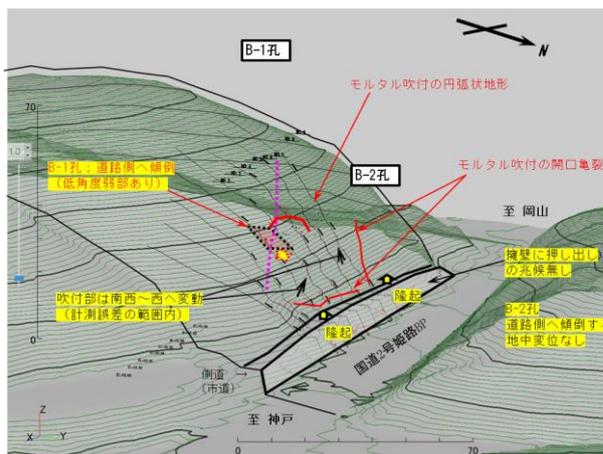
図-10 動態観測結果のまとめ

動態観測の結果、モルタル吹付背後の地山は全体的に堅硬であるが、円弧状地形付近での箇所において、特定の深度で道路側に傾倒するような地中変位が確認された。一方でモルタル吹付のり面の地表面観測においては、道路側の傾倒にあわせてのり面自体が押し出されるような挙動は見られなかった。現時点では地中の挙動と地表面の挙動に相関は認められていない。しかしながら、地中の挙動を考慮して、継続監視を行うことが望ましいと考えられる。
