# 新行政棟・文化庁移転施設整備工事における 歴史的建築物の保存及び活用について

本報告は、昭和天皇「即位の礼」に合わせて竣工し、その歴史的価値の高さが評価され、明治維新以来初の中央省庁の地方移転となる文化庁の移転先となった旧京都府警察本部本館の改修及び増築における取り組み内容である。

工事においては、旧京都府警察本部本館の歴史的価値を損なわないよう保存するとともに、文化庁新庁舎の執務空間として機能的に活用するための改修が求められた。

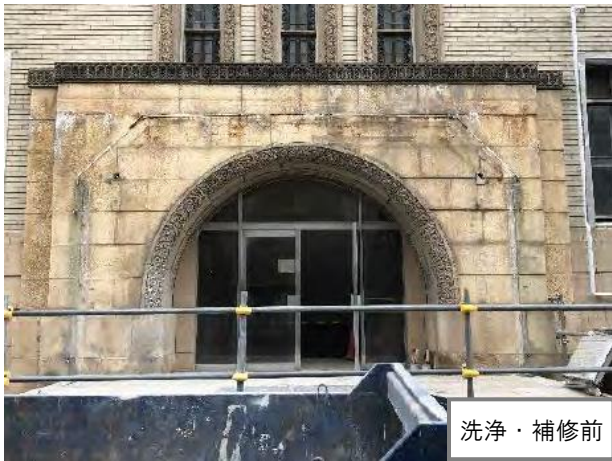
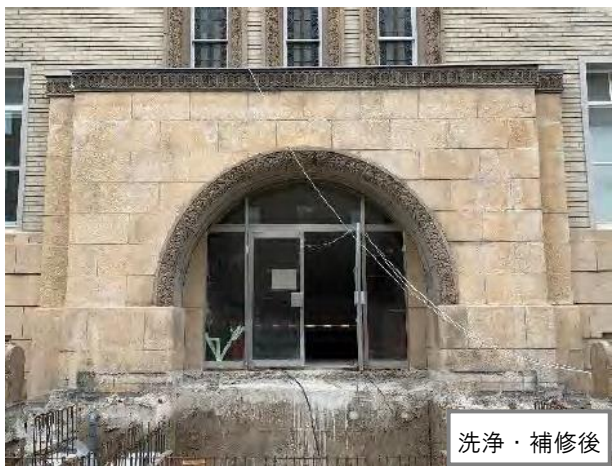
図-6 東側入口部分の補修前及び補修後

本館の東西外壁中央部にそれぞれある入口の周囲及びその上部2・3階の窓周囲の装飾部分に『北木石』という天然石が使用されている。旧府警本部本館時代、本館西側にはこの石面に「京都府警察本部」と「京都府公安委員会」の看板が、東側には外部に風除室が設けられており、それらのアンカーや金物の取付跡があった。経年による汚れや欠け、劣化による表面剥離等も発生しており、美観を損ねることからこれらについて補修を行った。

汚れの除去については、試験施工を行った上で、温水高圧洗浄を基本とし、金物跡等のサビやエフロ、シミについては、石用の洗浄剤を用いて洗浄を行った。今回は、石そのものが大きく落下するような危険箇所は無く、50mm以下程度の欠けや、アンカー跡・金物跡等の補修であったため、部分補修にはポリエステル系接着剤である石材接着補修材を使用した。

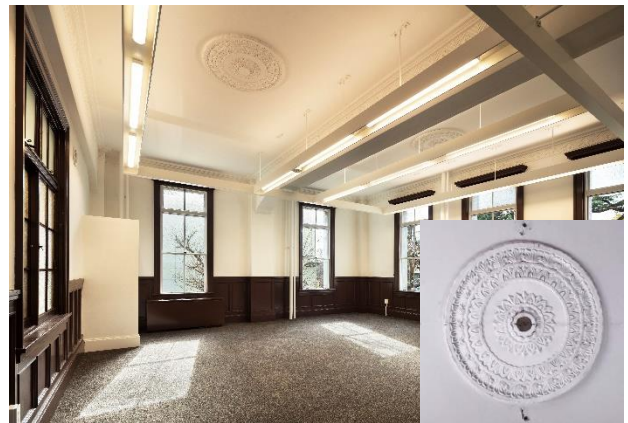
図-7 天井中心飾（左：補修・再設置後、右：補修前）

本館建物内には、11種類19箇所の石膏製の天井中心飾が設置されていた。それぞれ、欠けや割れ、欠損、経年による表面剥離等があった。

既存の天井を撤去する際に、スラブ底に施工されていた漆喰が振動で剥落したことから、漆喰は安全面を考慮し全面撤去とした。それに伴い、天井中心飾も全て生かし取りし、専門工事業者で調査及び補修方法を検討し、劣化状況に応じて補修を行うこととなった。比較的劣化進行が軽微な5種類6箇所については、破損部分は漆喰による復元を行い、ガラスクロスによる補強を行った上で、再取付としたが、その内3箇所については、改修後天井及び空調機が設置される位置であったため、新行政棟の文化庁エリア各階のエレベーターホールに移設とした。

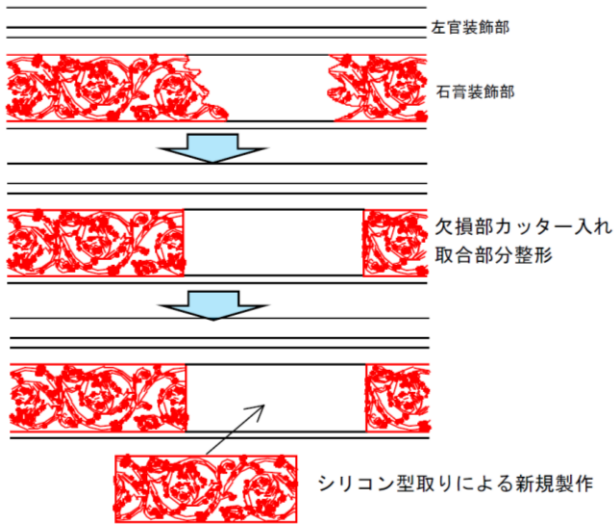
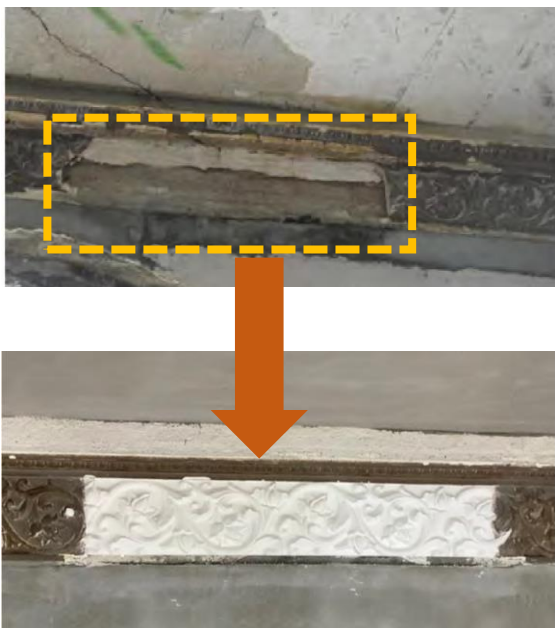
図-9 蛇腹（モールディング）の補修

蛇腹とは、モールディングとも言い天井廻り縁の装飾を指す。本館建物内には、保存室や階段室を中心に17種類の石膏製の蛇腹が設置されていた。それぞれ、経年劣化による欠けや後年の改修による欠損があった。今回工事では、欠損部の復元及び取付部のビス打ち補強を行い、改修後も創建時の意匠を保存することとした。

欠損部においては、同形状の場所から型取りを行い、石膏にて再制作したものを取り付けた。また、既存蛇腹について、経年劣化により構造体梁との石膏による接着力が低下し、剥落・落下の可能性があることから、今回工事においては、ビス増し打ちを行い、蛇腹装飾の剥落・落下を防止する処置を施している。

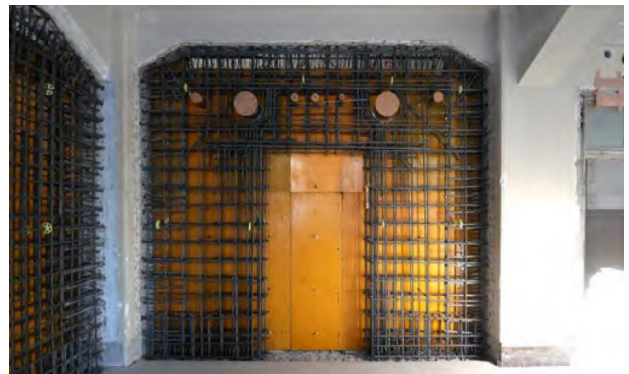
図-10 開口付き RC 耐震壁の新設（32 箇所）

本館の耐震改修においては、歴史的建築物の保存・活用に配慮して、歴史的価値が損なわれない補強計画としている。2016年度に実施した耐震診断において、現況  $I_s$  の最小値が0.524となっており、X方向、Y方向ともにB1F、1F、2Fで補強が必要となった。耐震補強については、外観意匠を保存するため内部での補強とし、X方向は廊下からの出入りが出来る開口付のRC造耐震壁。Y方向はRC造耐震壁を基本とし、室の用途上一体として利用したい部分については開放性を考慮して鉄骨ブレースによる耐震補強としている。これにより、補強後  $I_s$  の最小値は0.906となる設計となっている。

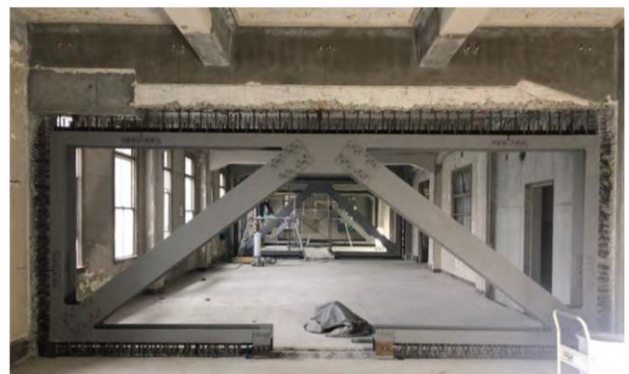
図-11 鉄骨ブレースの新設（3 箇所）

隠蔽部分において、耐震診断時の図面と梁断面形状が異なる箇所を確認したため、意図伝達業務の中で、設計者において、再度検討を行い、構造に影響がないことを確認している。また、既存の梁や壁に対して、空調などの設備改修等によって多数開口が設けられており、中には主筋を切断しているものがあることが確認された。このような部分については、切断された鉄筋の周囲をはつりだし、同径鉄筋をフレア溶接して補強した上でグラウト充填を行った。耐震補強のため鉄骨ブレースを設置する部分においても、ハンチ付きの梁とされていた箇所がハンチ無しであることが判明し、設計者による構造再検討を行い、ブレース形状を変更して対応した。

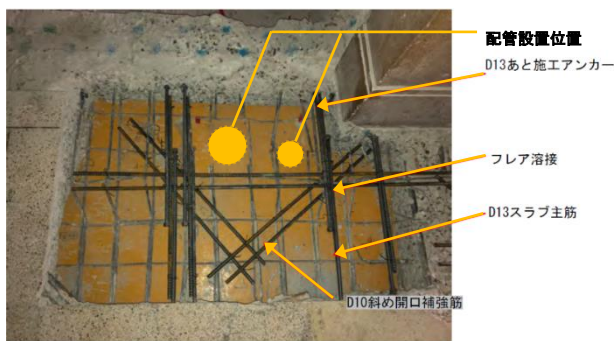
図-14 既存スラブの開口補強状況

また、今回改修工事において廊下部分にDS、PS及びEPSを設置するにあたり、既存スラブに開口部を設ける必要があった。既存スラブ鉄筋の切断、開口補強筋を入れる必要があり、定着長確保のため開口部よりひとまわり大きく解体する必要があったが、開口部が保存部位である人研ぎ仕上の腰壁に近接することから、スラブの解体によりそれらを大きく解体する必要があるため、腰壁と取り合う部分は開口補強筋ではなく、あと施工アンカーによる補強として構造性能を確保した。

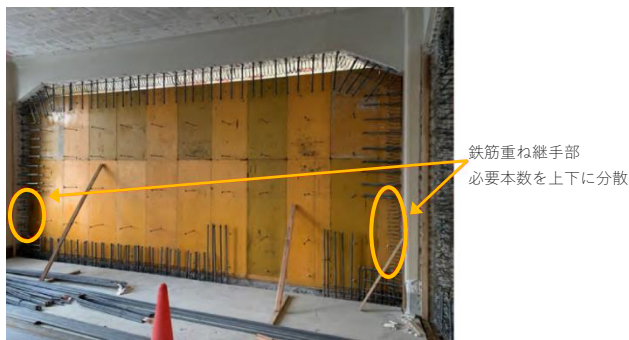
図-12 耐震補強部分のあと施工アンカー打設状況

耐震壁の構築にあたり、保存部分への配慮として、既存仕上材である大連ドロマイトの剥落を防止するため、カッターによる目荒らしや、耐震補強アンカーの打設に低振動ドリルを用いる等の工夫を行った。あと施工アンカーの打設に先立ち鉄筋探査を行ったところ、既存柱主筋について、φ25mm丸鋼が用いら

れ、重ね継手であることが確認された。既存主筋間にアンカー打設可能な隙間が確保されていなかったため、耐震補強壁全体であと施工アンカーの本数を確保することで、耐震性能を確保した。
