# 地すべり変位の新たな観測手法の導入について ～紀伊田辺地区民有林直轄治山事業 (上秋津区域)～

久積 将史<sup>1</sup>・小澤 和也<sup>2</sup>

和歌山県田辺市上秋津の民有林直轄治山事業地では、地すべりの変位速度が比較的大きいことから、設置から短期間で変形し観測不能となる観測孔が多く、地中変位の観測データを長期間連続してできるだけ多く取得できる観測体制の整備が課題となっている。この課題解決に向けた観測手法として、水平ボーリング後、ワイヤーに接続させたアンカーを不動地盤に定着させて設置し土塊の挙動を計測する水平型孔内伸縮計を導入し、連続したデータを取得するとともに伸縮変動を捕捉することができ、変位量等のデータと他の地中変位等のデータを比較分析して、地すべりブロック間における変位の連動性を明らかにすることが可能となった。

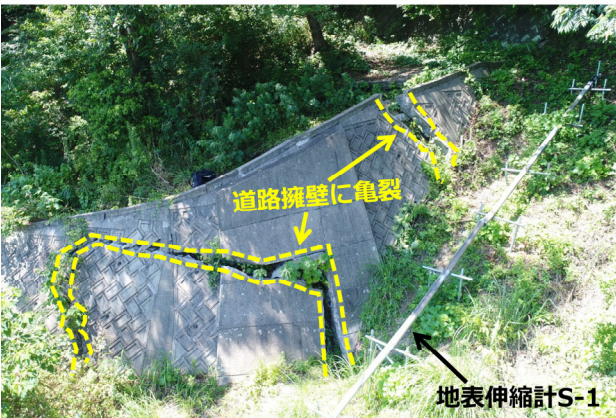
図-4 道路擁壁に生じた亀裂の様子

地すべり活動の様子を表す一例として、Aブロック頭部の地表伸縮計S-1を設置した箇所の付近では、隣接する既設の道路擁壁に大きな亀裂が生じており、これは経年のAブロックの動きに伴って生じたものと推測される（図-4）。

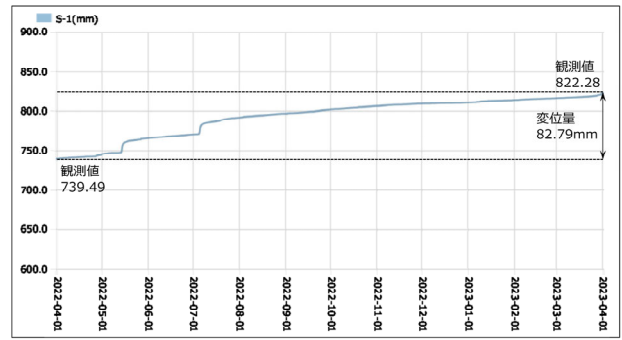
図-5 1年間の地表伸縮計S-1の変位量

地表伸縮計S-1の2022（令和4）年度における1年間の変位量は8cm（82.79mm）と観測され（図-5），2018（平成30）年度から2022（令和4）年度までの5か年平均の変位量は13cmとなっており，地すべりブロックの変位速度が比較的大きいことを示している。

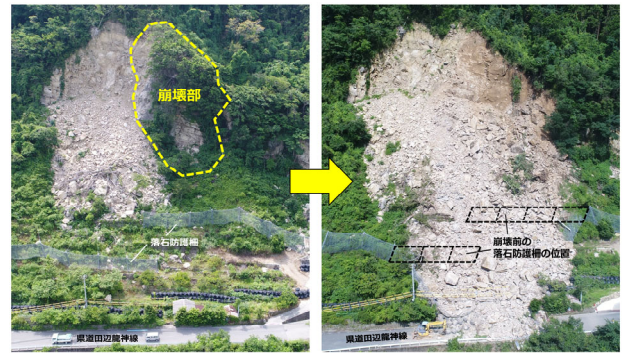
図-6 地すべりブロック末端部で発生した大規模崩壊

2019（令和元）年7月には，A1-1，A1-2ブロック付近の地すべりブロック末端部において大規模な崩壊が発生した（図-6）。

左側の写真の点線で囲まれた部分が発生源となり，崩落した土石が落石防護柵を乗り越えて，直下の県道田辺龍神線まで及んだ。幸い通行中の車両はなく，人的被害は免れたものの，約8か月もの間，通行止めを余儀なくされた。

この大規模な崩壊はトップリングによるもので，主に

節理や亀裂を生じている岩塊が重力の作用により回転を伴って崩壊する現象である（図-7）。

上秋津区域では，地すべりブロック末端部に力が集中し，亀裂が入った岩盤が押し出しに耐えきれなくなって，一気に崩壊に至ったものと考えられる。現地に設置された監視カメラにより撮影された映像では，大きな岩塊が屏風のように倒れ込み，直下の落石防護柵に覆い被さる形で崩壊した様子が確認できた。

対策工の実施状況(2023(令和5)年3月末時点)は、地下水排除工を中心に進めており、ボーリング暗きょ工4基、集水井工7基が完了し、集水井工8基目を施工中となっている。また、末端部の崩壊による県道への被害を防止するため、同時並行して待受け対策となる落石防護柵、斜面を直接保護する斜面補強ネット工を施工している(図-10)。

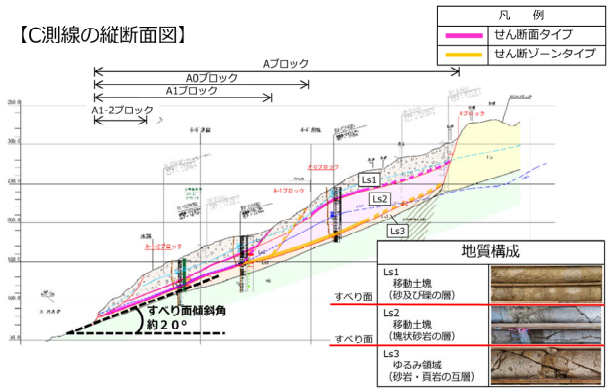
図-9 縦断面図で示す地すべりの変動形態

地すべりの変動形態を縦断面図で示すと図-9のようになり、濃い太線がせん断断面型のすべり面、薄い太線がせん断ゾーン型のすべり面を表している。

地質構成で見ると、せん断断面型は、砂及び礫の層のLs1と、塊状の砂岩の層のLs2の境界付近に多く見られる。また、せん断ゾーン型は、Ls2と、砂岩・頁岩の互層のLs3の境界付近に多く見られ、それぞれ長年の地すべり活動によって形成されたものと考えられる。

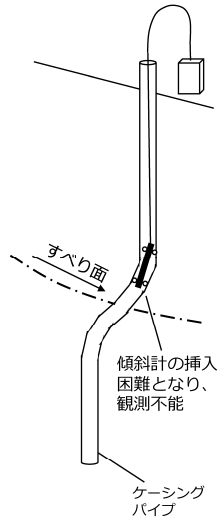
図-12 観測孔変形のイメージ

孔内傾斜計観測孔は計19孔設置してきたが、そのうち15孔ではケーシングパイプの変形により観測不能な状態となっている(図-12)。これは、年平均変位量が13cmと地すべりブロックの変位速度が比較的大きいことが要因と考えられる。

この課題解決に向けた観測手法として、新たに水平型孔内伸縮計を導入することとし、2022（令和4）年3月にA0ブロック末端のA0-1、A0-2ブロックにそれぞれ1基、11月にA0ブロックの頭部に1基、12月にAブロックの頭部に1基の合計4基を設置して、変位観測に取り組んでいる（図-11）。

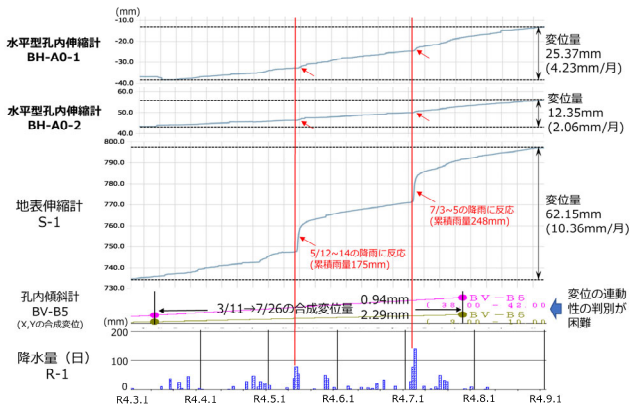
図-16 水平型孔内伸縮計と他機器の観測データ比較

a) 水平型孔内伸縮計と他機器の観測データの比較分析  
水平型孔内伸縮計と設置済の他機器による観測データをグラフに表し比較分析した (図-16)。

この降雨のタイミングで、水平型孔内伸縮計2基とも、平常時よりも早い伸張反応が見られるとともに、真ん中の地表伸縮計のグラフのタイミングに呼応するように、若干遅れて反応していることが確認できる。

一方、従来の孔内傾斜計は、下から2つ目のグラフのとおり、手動計測のため常時記録されるデータではないことから、変位の連動性を判別することが困難である。

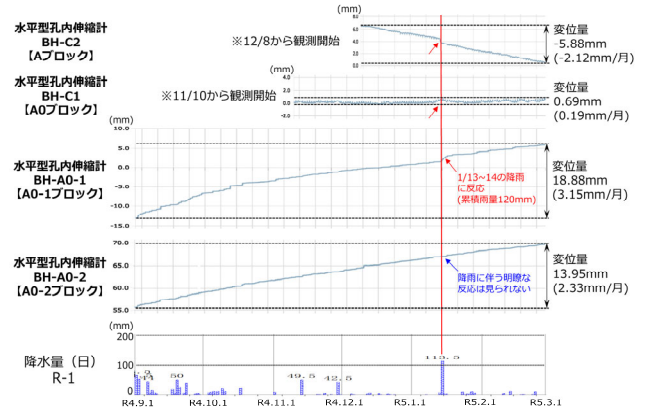
図-17 地すべりブロック間の変位の連動性

2023 (令和5) 年1月中旬に累積120mmの雨が降った際には、まずAブロック頭部の伸縮計に圧縮反応が、A0ブロック頭部の伸縮計に伸張反応が、それぞれ平常時よりもわずかに早い形で表れた。

圧縮反応は、地すべりブロック頭部の変動により、伸縮計機器設置部の地盤が沈下したことにより生じたものと考えられる。

その後、若干遅れて、A0-1ブロックの伸縮計に平常時よりも早い伸張反応が確認できた。なお、A0-2ブロックの伸縮計では明瞭な伸縮反応が確認できなかった。
