大阪国際空港北貨物地区における 舗装延命化工事について

関西エアポート（株）基盤技術部 空港島保全グループ

大阪国際空港の北貨物地区は、長年の供用により全域に渡り舗装の損傷が見られ、路面の不陸解消が急務であった。一方で、24時間運用している貨物地区で長時間閉鎖しての抜本的な改修工事は困難であったことから、薄層オーバーレイ工法による既設舗装の延命化工事を実施した。工事発注にあたっては、同地区内で試験施工を行い、独自の要求性能を設定した。本施工においては、施工期間中に材料の改良を行う等試行錯誤を重ね、2022年9月に工事を完了した。なお、工事にあたっては24時間施設を利用する貨物事業者と施工計画について協議を重ね、綿密に調整を行った。本論文では、これら一連の取り組みについて報告する。

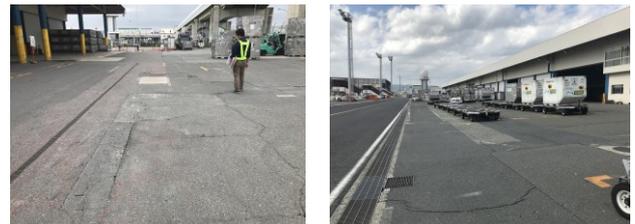
図-3 北貨物地区

大阪国際空港の北貨物地区は1969年にコンクリート舗装で施工され供用を開始した。長期供用にともない全域に渡りクラックや段差、舗装の剥がれ等の破損が見られていた（図-3、図-4）。舗装の破損状況から判断すると、当初のコンクリート舗装部分からの抜本的な舗装改修を実施することが望ましいが、北貨物地区の運用状況と舗装構造から困難であった。供用を開始して以降小規模な補修工事が繰り返され、抜本的な舗装改修は実施されていない。一方で、北貨物地区を利用する貨物事業者より舗装の不陸解消の要望が絶えず、実現可能な改修工法の検討を続けてきた。そのような状況下で、切削が不要であるため短時間での施工が可能であり、且つ薄層でも耐久性があるため隣接する施設との連続性を損なわず施工可能な加熱アスファルト系表面処理工法や薄層オーバーレイ工法を用いた舗装の延命化に着目した。採用にあたっては北貨物地区の厳しい使用条件下で可能な限り舗装の延命化を図るため試験施工を実施し、その結果に基づき独自の要求性能を設定した。施工においては、フォークリフト特有の使用形態による課題が発生し、材料の改良を行う等試行錯誤を重ね、2022年9月に工事を完了した。なお、工事にあたっては貨物事業者と詳細な施工計画について協議を重ね綿密に調整を行った。本論文では、これら一連の取り組みについて報告する。

(a) トラックヤード側 (b) エアサイド側

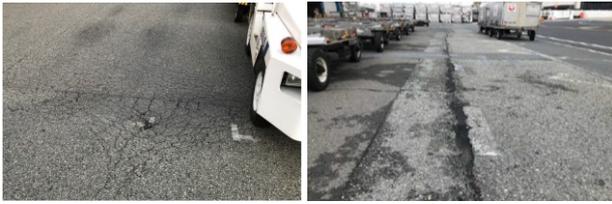
図4 舗装の破損状況

(a) 亀甲クラック (b) 段差

(c) アスファルト舗装の剥がれ

竣工時の舗装構造は、当時の完成図面から表層が厚さ10cmの無筋コンクリート舗装であることが確認できたが、路盤以下の構造は不明であった。供用開始後は1991年頃に全域をアスファルト舗装によりオーバーレイされており、この補修は当初のコンクリート舗装が長年の供用により損傷し不陸や段差等が発生したため実施されたものと推定されるが、経緯や構造等は不明である。また、竣工後配管の埋設工事が複数実施され、埋め戻しの際にアスファルト舗装が使用されている。北貨物地区の路面に発生している段差の多くは、この局所的な舗装構造の違いによる挙動の違いに起因するものが多いと考えられる。北貨物地区は施設を管理する管理会社の変遷した経緯もあり、施工履歴が引き継がれておらず、舗装構造及び埋設物の埋設深さや埋設位置、埋め戻し方法等を正確に把握することは困難であった。さらに、北貨物地区の舗装は貨物上屋及び駐機場と連続しており、舗装面高さにも制約があった。

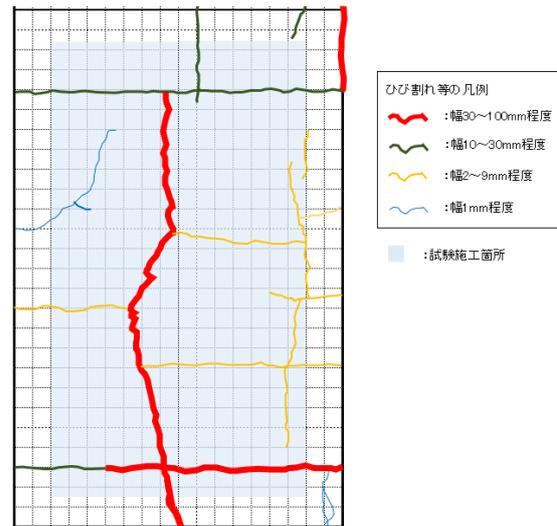
図-5 試験施工前事前調査結果（ひび割れ）

同工法の北貨物地区の現場状況における性能を確認するため、2020年11月に北貨物地区で試験施工（A=79m²）及びその後のモニタリングを実施した。試験施工は、北貨物地区の中で比較的交通量が多く舗装状態の悪い箇所で行った。試験施工前に舗装状態を把握することを目的として実施した事前調査結果を表-1及び図-5に示す。ひび割れ幅は最大100mm、段差は最大20mmに達していた。ここではひび割れから進展した剥離もひび割れと分類している。

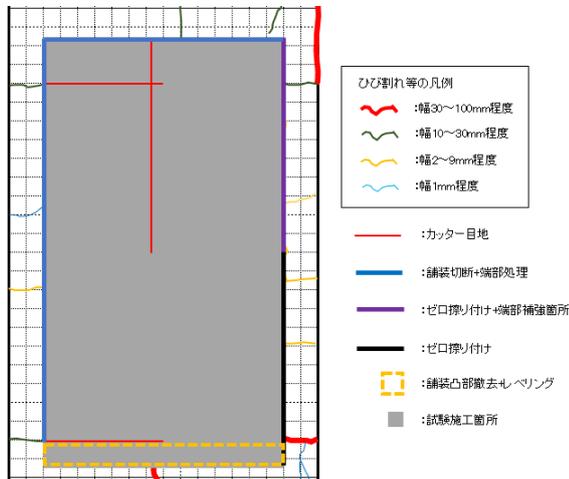
図-7 試験施工範囲での比較検討の状況

試験施工においては、加熱アスファルト系表面処理工法の性能に加え、端部の処理方法や、リフレクションクラック対策として表面処理部への目地設置の効果を検討するため、複数パターンを施工し比較した。その状況を図-7に示す。

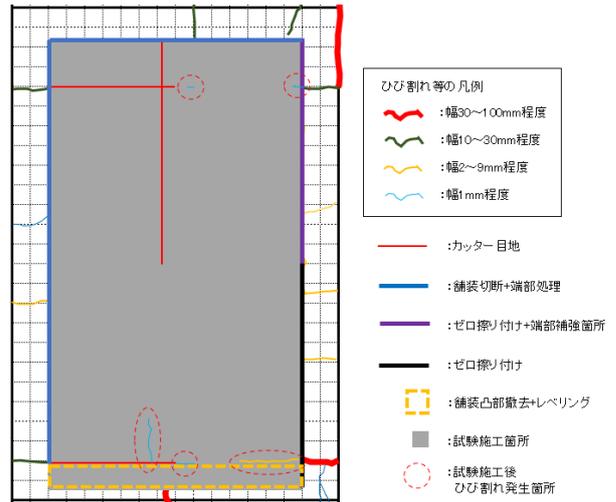
図-8 試験施工後のモニタリング結果（ひび割れ）

試験施工実施後は11カ月間経過観察を行った。なお、試験施工の3カ月後に、最大粒径13mmの密粒アスファルト（改質Ⅱ型）を用いて厚さ4cmの切削オーバーレイ工法（以下、従来工法とする）にて補修を実施した箇所との比較も行った。比較箇所の交通量や使用方法、舗装状態は試験施工箇所と同等である。ひび割れに関する経過観察結果を表-3及び図-8に示す。

試験施工の結果より、加熱アスファルト系表面処理工法は従来工法と比較し安価であるだけでなく耐久性に優れることを確認できたため、北貨物地区の補修工法として採用することを決定した。また、目地の有無によりリフレクションクラックの発生状況に差が見られたことから、リフレクションクラックの発生が予想される位置には目地を入れることとした（図-9）。端部処理の方法は、通行のある箇所は切削による摺り付けを基本とするが、日々復旧のための仮設的な摺り付けは、試験施工でゼロ摺り付けでも短期的には貨物地区の運用に支障が無いことを確認できたことからゼロ摺り付けとすることとした。

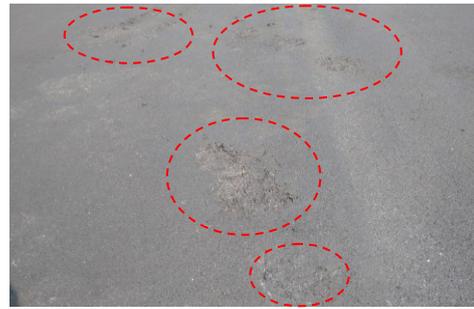
図-11 舗装面の荒れ

舗装工実施期間中、施工翌日に舗装が最大10mm程度の深さでえぐれる事象（以下、「荒れ」とする）が見られ、貨物事業者からも使用により舗装が荒れているとの指摘を受けた（図-11）。これは以下のa)～c)に記載する、施工時の気象条件及びフォークリフト特有の使用形態、使用材料の性質が複合要因となって発生したものと考えられた。

○: 荒れ

本施工は可能な限り貨物事業者の要望に沿う施工計画を作成したこともあり、舗装工は7月～8月の実施となった。また、施工時間は最も利用の少ない22時～翌5時に限られ、早朝の便へ貨物の積込みを間に合わせるために交通開放温度を下回り次第早急に供用する必要があった。舗装の荒れが見られた施工エリアの施工時は晴天が続き最低気温が26°Cを超える気象条件であった。路面の荒れがみられた箇所を施工した2022年8月1日から8月2日にかけての気温を表-6に示す。

北貨物地区では、貨物を搭載したコンテナ等の重量物をフォークリフトを用いてドーリーやトラックへ積み下ろししている。この際にフォークリフトは舗装上で急旋回や据切りを頻繁に行うため、荒れが発生しやすい条件であった。

本工事では、リフレクションクラック防止の観点からひび割れ抵抗性が高くなるよう曲げ破断ひずみに関する要求性能を高く設定していた。

前記の課題に対し、要因a)施工時の気象条件、要因b)フォークリフト特有の使用形態は不可避の前提条件であるため、c)使用材料の性質に関する対応として材料の配合変更について検討を行った。

試験施工及びフォークリフト走行試験の結果をそれぞれ表-8、表-9に示す。配合A～Cいずれの配合も本工事で設定した要求性能を満たしたうえで、特殊添加剤を減少させることで変形抵抗性（マーシャル安定度や動的安定度）は向上するものの、ひび割れ抵抗性（曲げ破断ひずみ）は低下する傾向にあることが明らかとなった。試験施工及びフォークリフト走行試験の結果から、ひび割れ抵抗性を可能な限り確保しつつ変形抵抗性も確保できる配合として総合的に判断し、修正配合を配合Bに決定することとした。配合変更後に施工した施工範囲では目立った荒れは見られなかった。

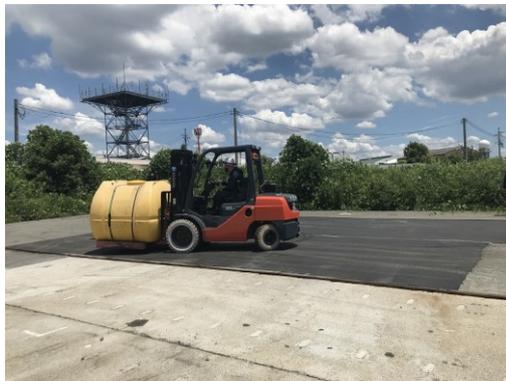
図-11 フォークリフト走行試験状況

を期待し添加している特殊添加剤が考えられたため、特殊添加剤の添加量を当初配合量、当初配合量×50%および25%に調整した3配合の舗装を試験施工ヤードにて施工した（表-7）。その後、試験施工した舗装上で実際にフォークリフトの走行試験を実施し、最適な配合を検討した。フォークリフト走行試験は、貨物地区での使用形態を再現するため、水で満たした容量2,000Lのタンクを貨物に見立ててフォークリフトに積み実施した（図-11）。

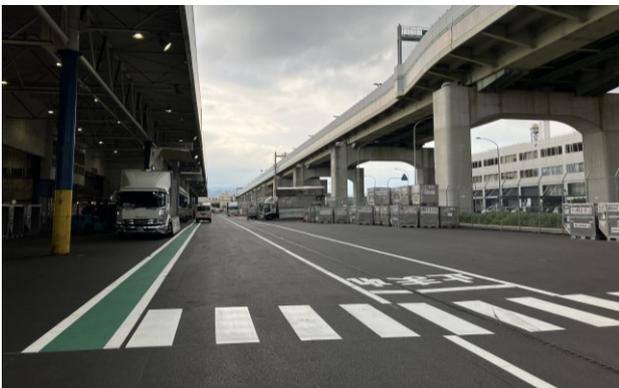
図-13 工事完了後の状況（トラックヤード側）

本工事は、長年改修を検討してきたものの、課題が多く実現に至らなかった大阪国際空港北貨物地区の舗装において、薄層オーバーレイ工法により舗装の不陸を解消し可能な限り既存舗装を活用することで延命化を図るものである。本施工にあたっては、大阪国際空港北貨物地区の舗装における最適な要求性能を決定し、オーバーレイ仕様の改良を重ね工事完了に至った(図-13、14)。今後も引き続き利用に伴う路面状態の変化やクラックの発生状況等についてモニタリングしていきたい。
